CHÂTEAU, PUIS CENTRE DE COLONIES DE VACANCES

Bourgogne-Franche-Comté, Haute-Saône
Aisey-et-Richecourt
place de l'Église

Dossier IA70000711 réalisé en 2016

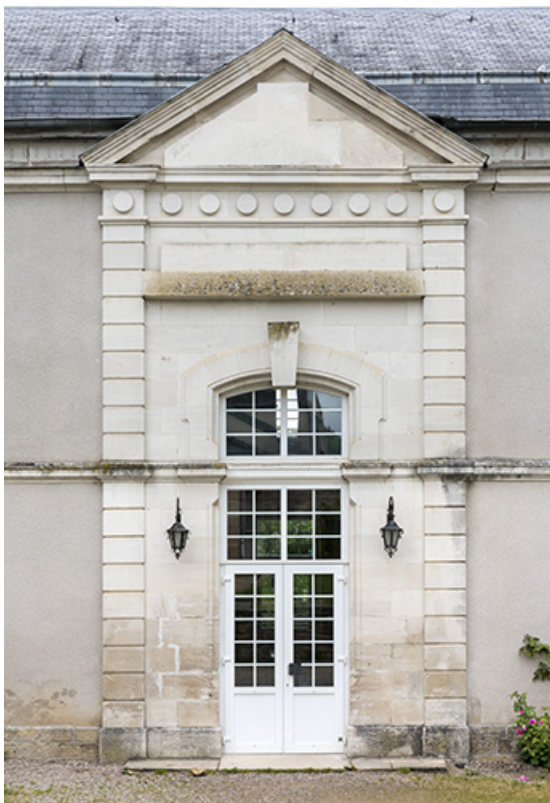
N° de l'illustration : 20167000615NUC4A

La porte de la travée principale surmontée d'un fronton triangulaire.

Vers la fin du 17^e siècle, la famille Husson de Sampigny fait construire le château, à proximité de l'église paroissiale, de telle façon qu'il domine l'ensemble du village. Le premier cadastre communal indique que le château disposait d'un pigeonnier circulaire (détruit) et de communs dont ne subsistent que les caves). Au cours du 19^e siècle, Henri Husson de Sampigny, alors lieutenant d'état-major fait ajouter deux ailes à la partie centrale en 1865, ce qui implique un profond remaniement des façades ; la façade antérieure semble avoir été modifiée, les fenêtres étant d'un style plus tardif que la porte d'entrée et des lucarnes, et la façade postérieure n'a conservé que sa porte principale surmontée d'un fronton triangulaire.

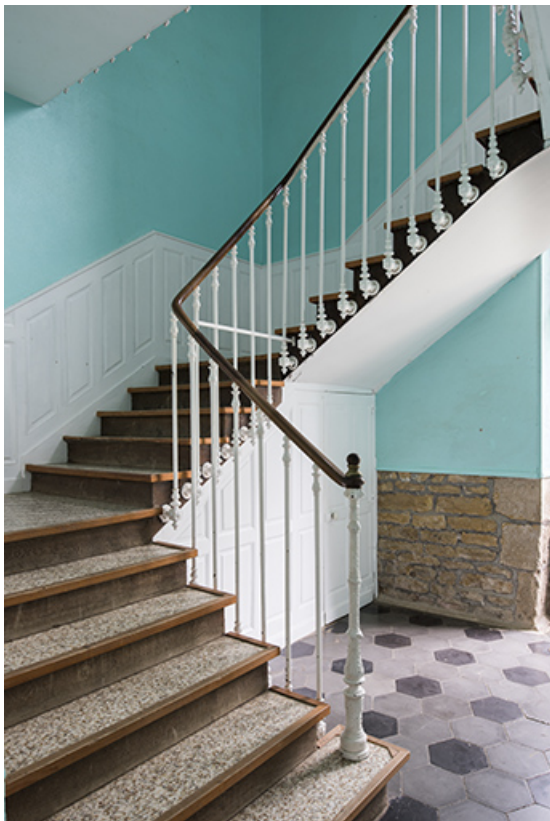
N° de l'illustration : 20167000622NUC4A

Escalier intérieur, côté nord.

Escaliers : escalier de distribution extérieur, escalier dans-œuvre

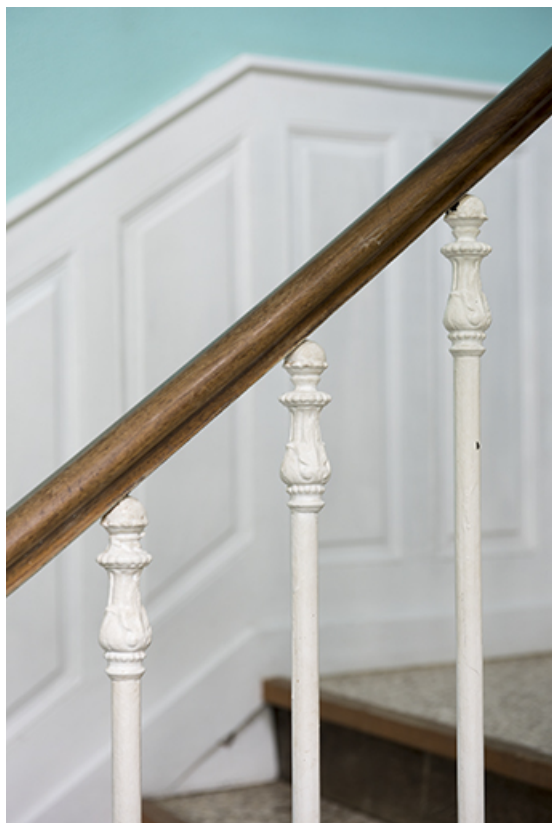
N° de l'illustration : 20167000624NUC4A

Détail de la rambarde et du garde-corps.
