CHÂTEAU, PUIS CENTRE DE COLONIES DE VACANCES

Bourgogne-Franche-Comté, Haute-Saône
Aisey-et-Richecourt
place de l'Église

Dossier IA70000711 réalisé en 2016

Auteur(s) : Guillaume Gézolme

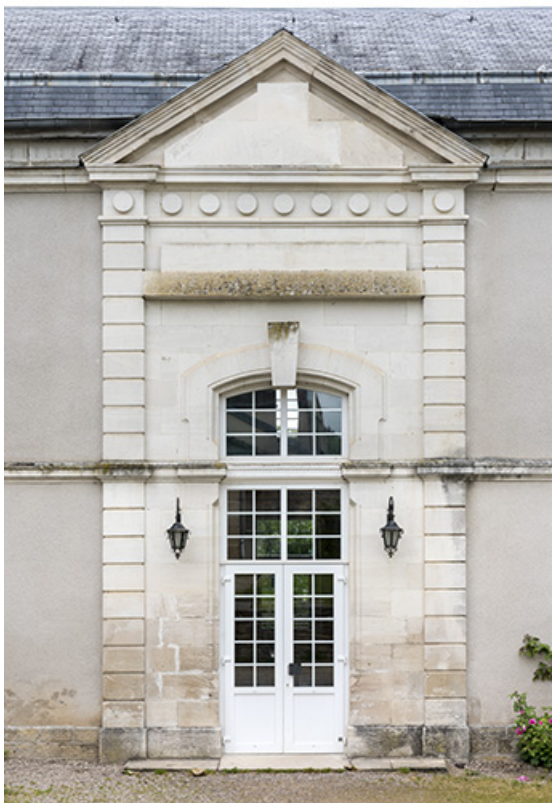
La porte de la travée principale surmontée d'un fronton triangulaire.

Vers la fin du 17^e siècle, la famille Husson de Sampigny fait construire le château, à proximité de l'église paroissiale, de telle façon qu'il domine l'ensemble du village. Le premier cadastre communal indique que le château disposait d'un pigeonnier circulaire (détruit) et de communs dont ne subsistent que les caves). Au cours du 19^e siècle, Henri Husson de Sampigny, alors lieutenant d'état-major fait ajouter deux ailes à la partie centrale en 1865, ce qui implique un profond remaniement des façades ; la façade antérieure semble avoir été modifiée, les fenêtres étant d'un style plus tardif que la porte d'entrée et des lucarnes, et la façade postérieure n'a conservé que sa porte principale surmontée d'un fronton triangulaire.
