CHÂTEAU, PUIS CENTRE DE COLONIES DE VACANCES

Bourgogne-Franche-Comté, Haute-Saône
Aisey-et-Richecourt
place de l' Église

Dossier IA70000711 réalisé en 2016

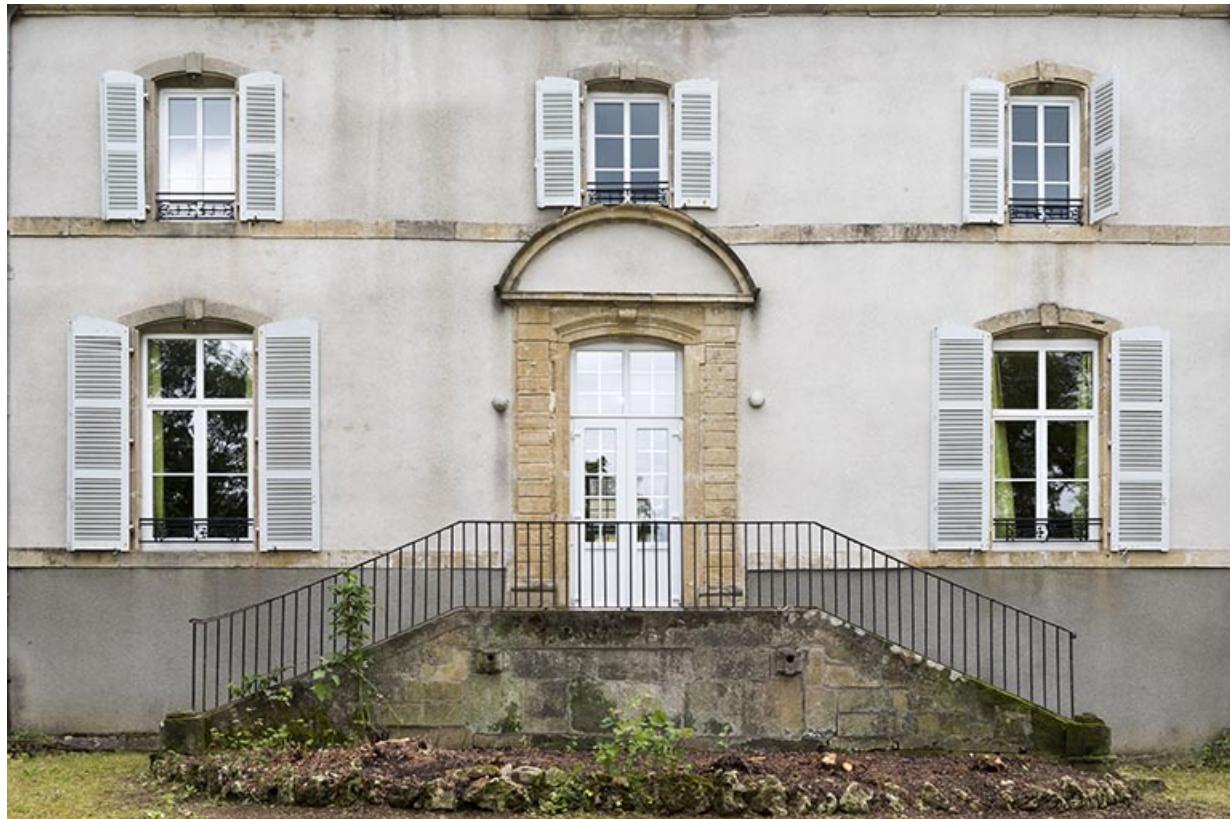
N° de l'illustration : 20167000617NUC4A

Les travées centrales.

De style classique, l'édifice dispose d'un corps central flanqué de deux ailes symétriques, en retour d'équerre. Le château s'élève sur un étage carré et un second de comble. Les murs sont principalement recouverts d'un enduit tandis que les encadrements de baies, corniches et chainages sont en pierre de taille. L'accès au rez-de-chaussée surélevé, depuis la façade antérieure se fait par un escalier double. La porte principale est surmontée d'un fronton cintré. L'étage de comble est éclairé par une série de sept lucarnes à volutes avec en alternance, un fronton classique et un fronton cintré. La façade postérieure, de plein-pied, a conservé sa porte d'entrée originelle.

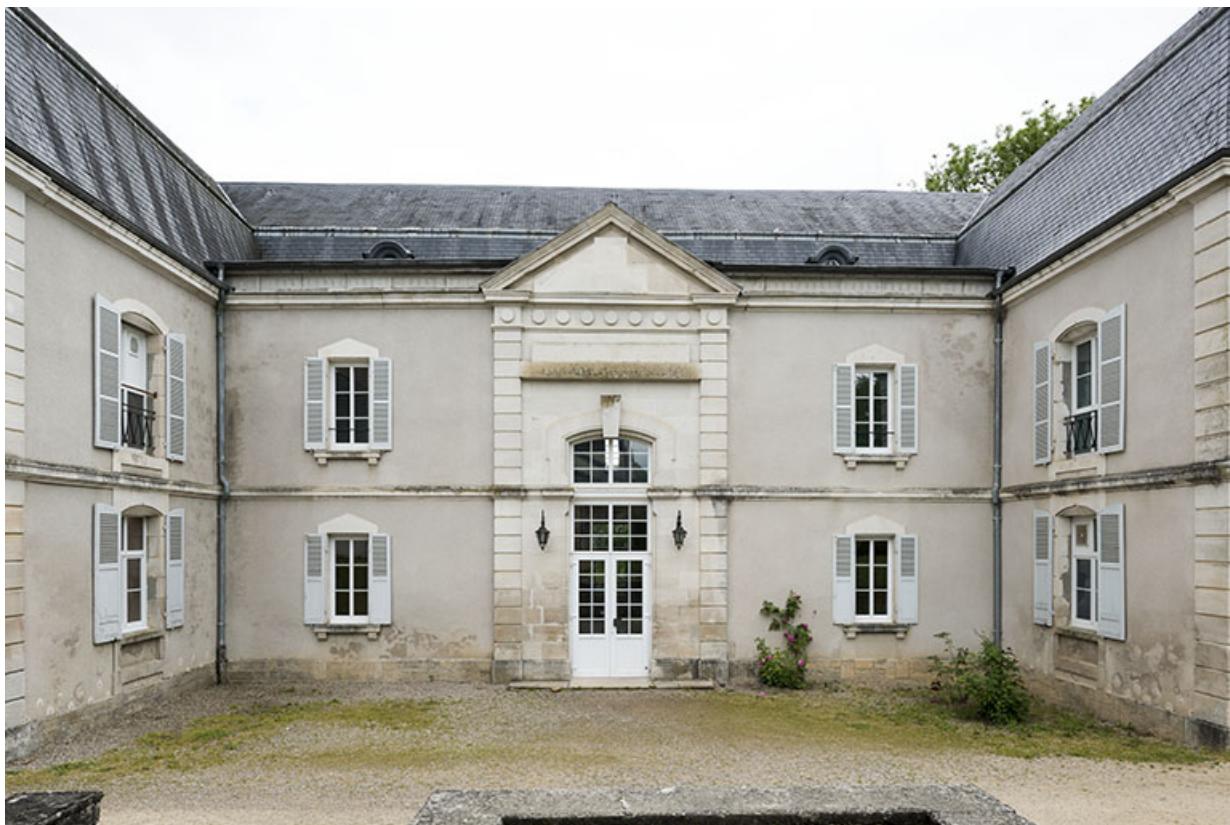
N° de l'illustration : 20167000614NUC4A

Vue sur la travée centrale

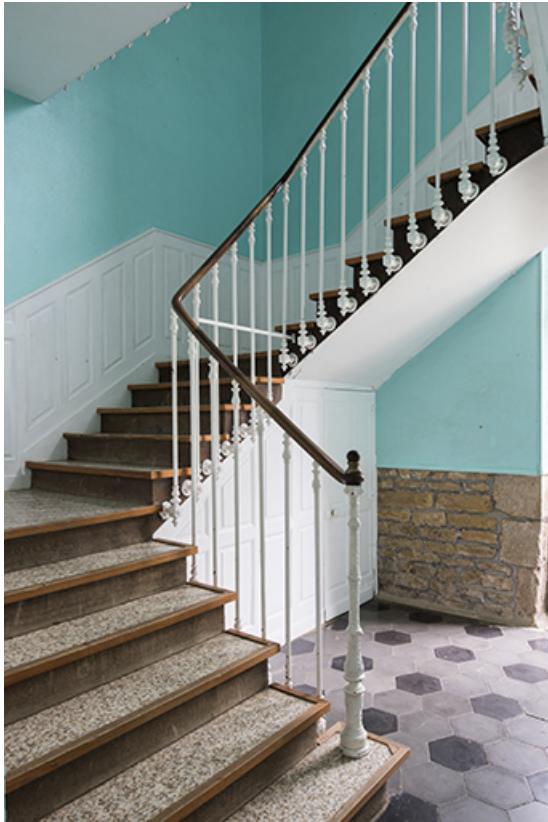
N° de l'illustration : 20167000622NUC4A

Escalier intérieur, côté nord.

Escaliers : escalier de distribution extérieur, escalier dans-œuvre

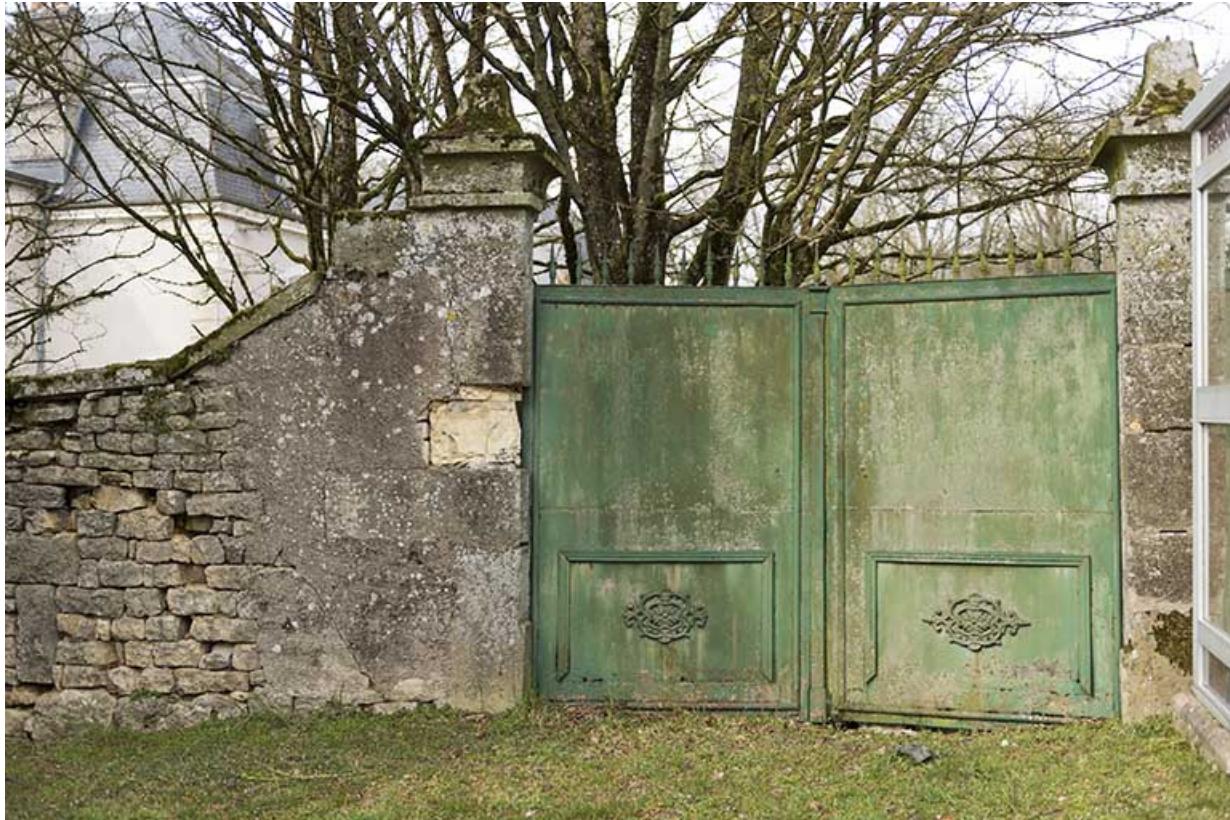
N° de l'illustration : 20167000627NUC4A

Ancienne entrée.
