CHÂTEAU, PUIS CENTRE DE COLONIES DE VACANCES

Bourgogne-Franche-Comté, Haute-Saône
Aisey-et-Richecourt
place de l'Église

Dossier IA70000711 réalisé en 2016

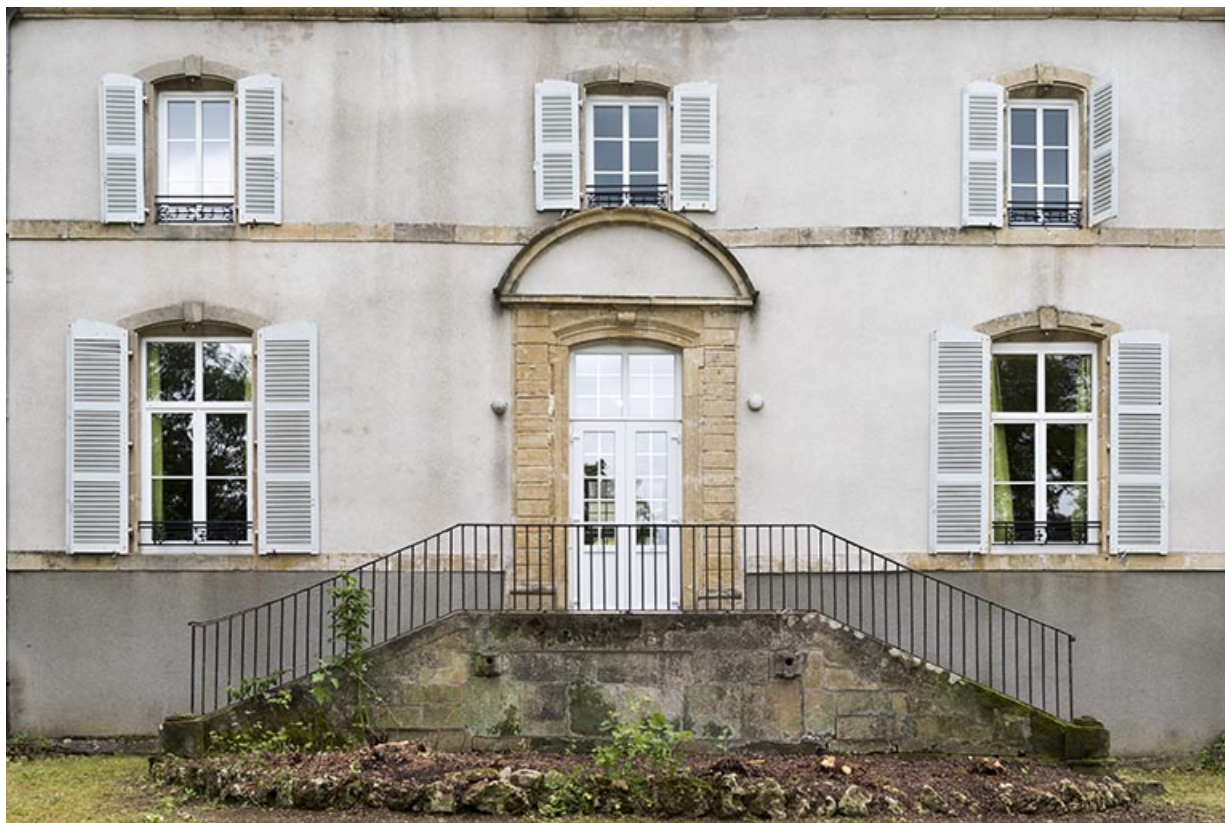
N° de l'illustration : 20167000617NUC4A

Les travées centrales.

De style classique, l'édifice dispose d'un corps central flanqué de deux ailes symétriques, en retour d'équerre. Le château s'élève sur un étage carré et un second de comble. Les murs sont principalement recouverts d'un enduit tandis que les encadrements de baies, corniches et chainages sont en pierre de taille. L'accès au rez-de-chaussée surélevé, depuis la façade antérieure se fait par un escalier double. La porte principale est surmontée d'un fronton cintré. L'étage de comble est éclairé par une série de sept lucarnes à volutes avec en alternance, un fronton classique et un fronton cintré. La façade postérieure, de plein-pied, a conservé sa porte d'entrée originelle.

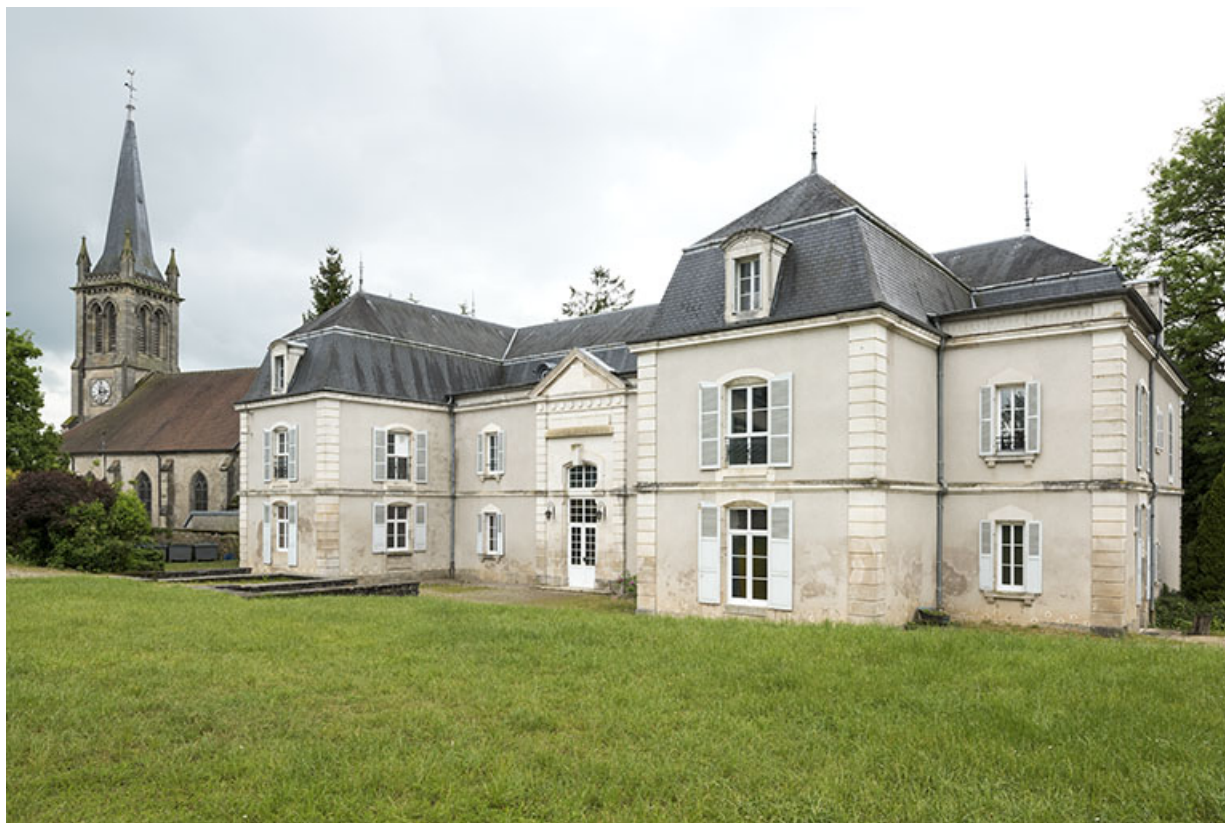
N° de l'illustration : 20167000613NUC4A

La façade postérieure.

Vers la fin du 17^e siècle, la famille Husson de Sampigny fait construire le château, à proximité de l'église paroissiale, de telle façon qu'il domine l'ensemble du village. Le premier cadastre communal indique que le château disposait d'un pigeonnier circulaire (détruit) et de communs dont ne subsistent que les caves). Au cours du 19^e siècle, Henri Husson de Sampigny, alors lieutenant d'état-major fait ajouter deux ailes à la partie centrale en 1865, ce qui implique un profond remaniement des façades ; la façade antérieure semble avoir été modifiée, les fenêtres étant d'un style plus tardif que la porte d'entrée et des lucarnes, et la façade postérieure n'a conservé que sa porte principale surmontée d'un fronton triangulaire.

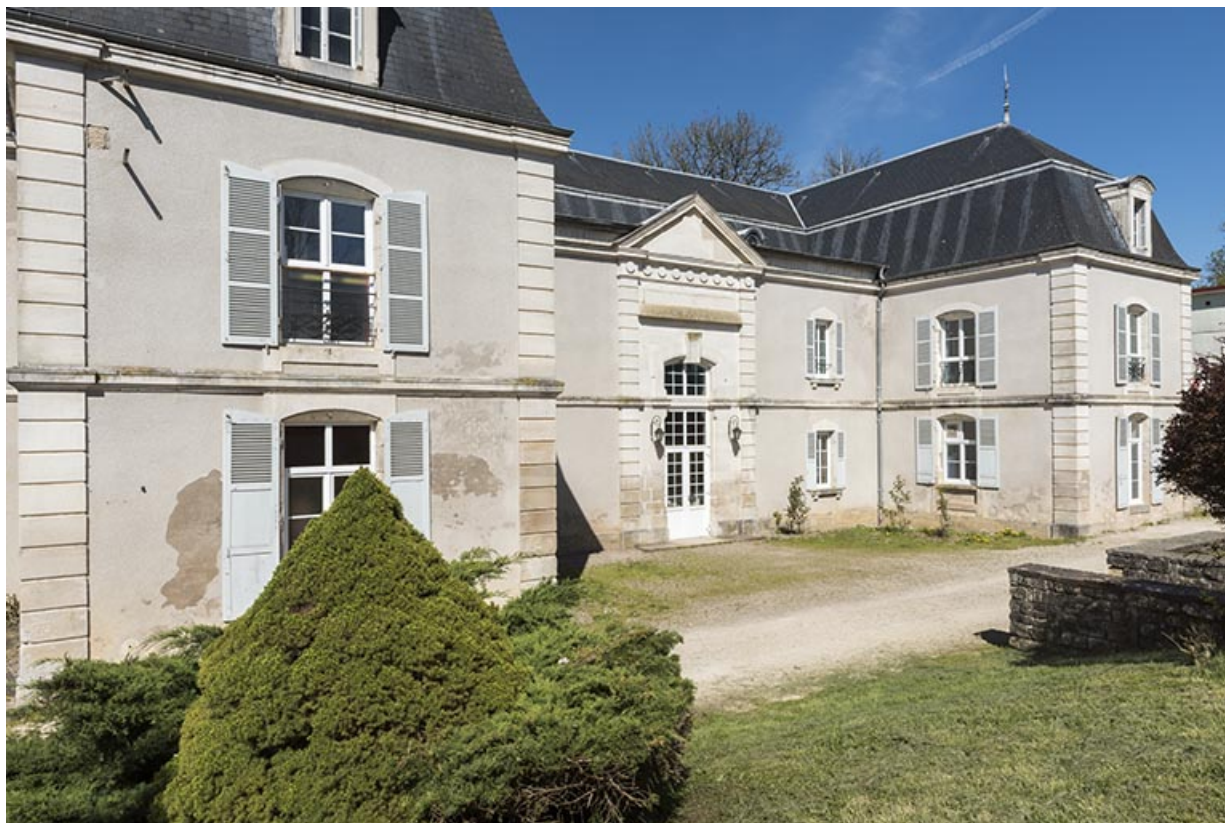
N° de l'illustration : 20167000612NUC4A

Les ailes symétriques et la travée principale.

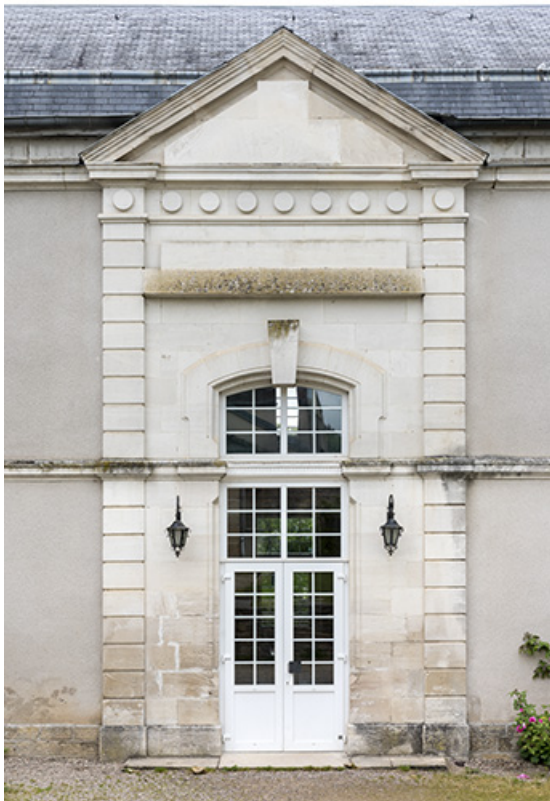
N° de l'illustration : 20167000615NUC4A

La porte de la travée principale surmontée d'un fronton triangulaire.

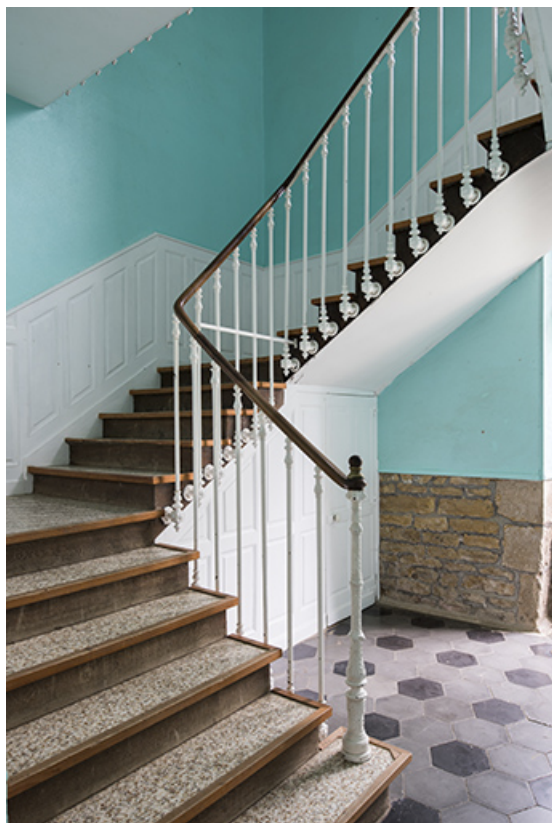
N° de l'illustration : 20167000622NUC4A

Escalier intérieur, côté nord.

Escaliers : escalier de distribution extérieur, escalier dans-œuvre

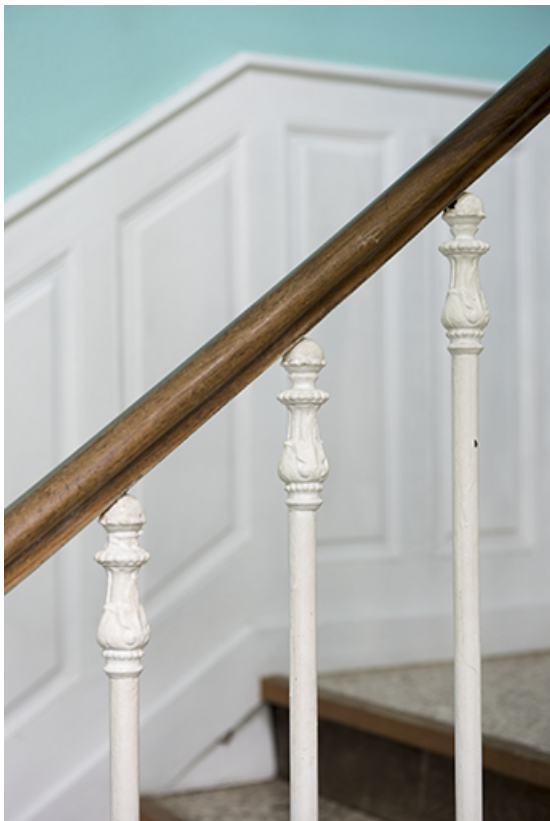
N° de l'illustration : 20167000624NUC4A

Détail de la rambarde et du garde-corps.
