ARCHITECTURE LIÉE À L'EAU DE LA COMMUNE DE MONTUREUX-LÈS-BAULAY

Bourgogne-Franche-Comté, Haute-Saône
Montureux-lès-Baulay

Dossier IA70000725 réalisé en 2016

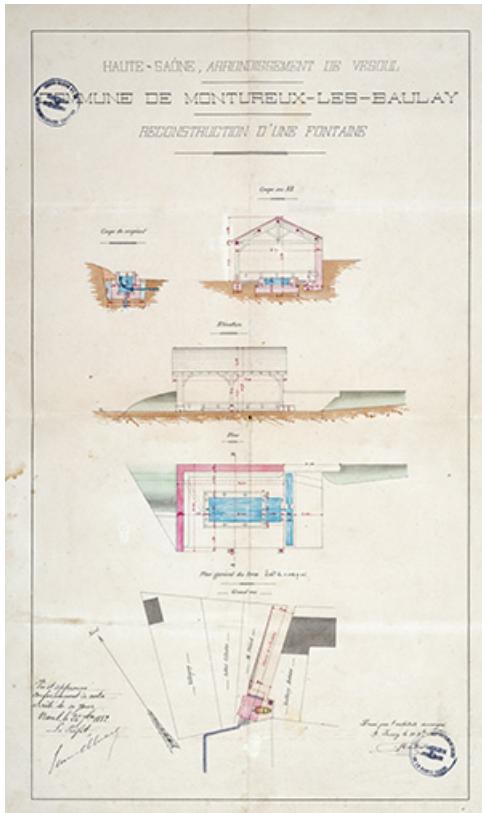
N° de l'illustration : 20167000964NUC4A

Reconstruction de l'édifice située dans l'ancien chemin de la Fontaine (1881).
70, Montureux-lès-Baulay

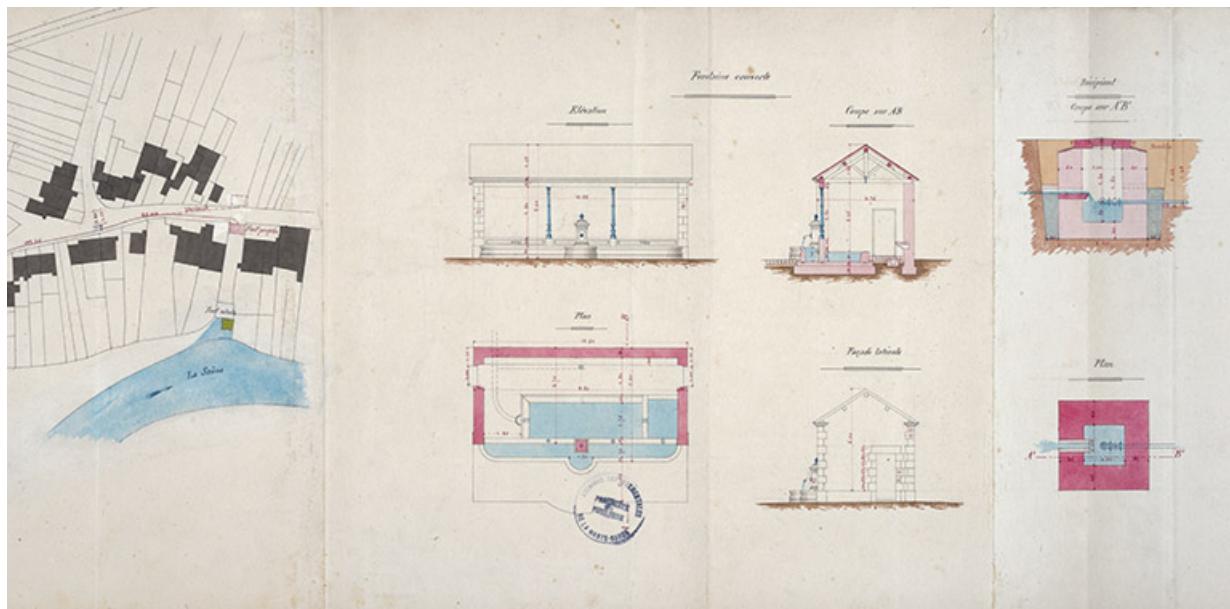
N° de l'illustration : 20167000963NUC4A

Construction d'une fontaine (1887).

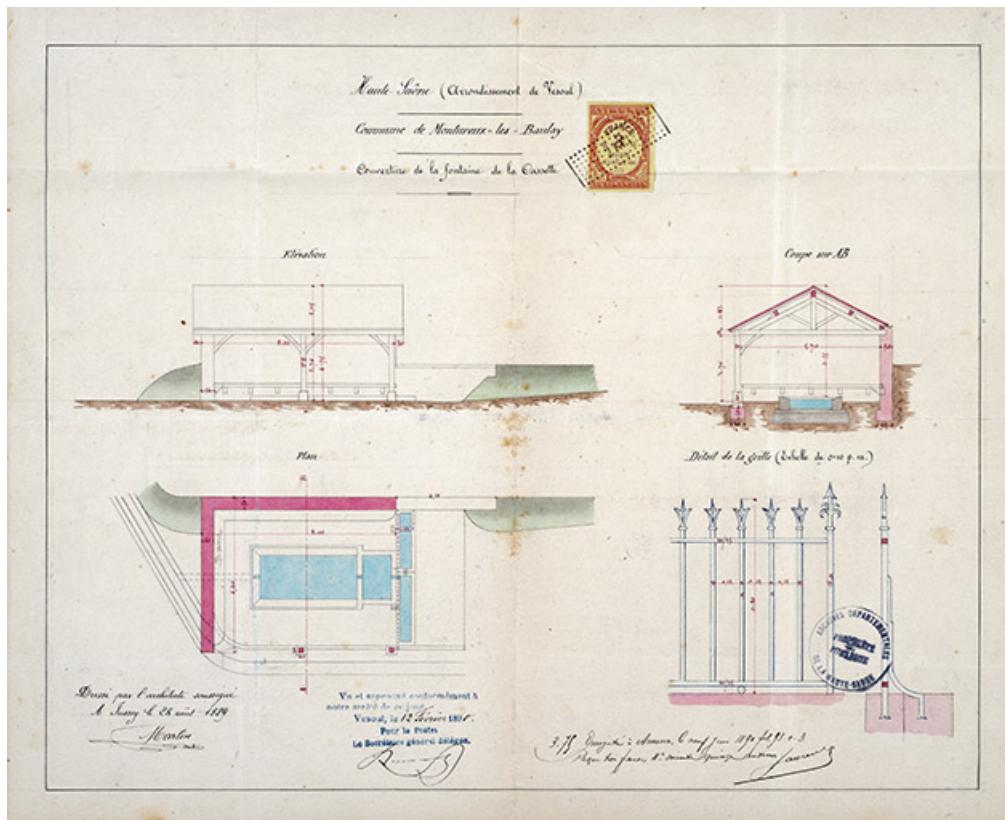
N° de l'illustration : 20167000962NUC4A

Projet de travaux à la fontaine de la Cassette (1889).

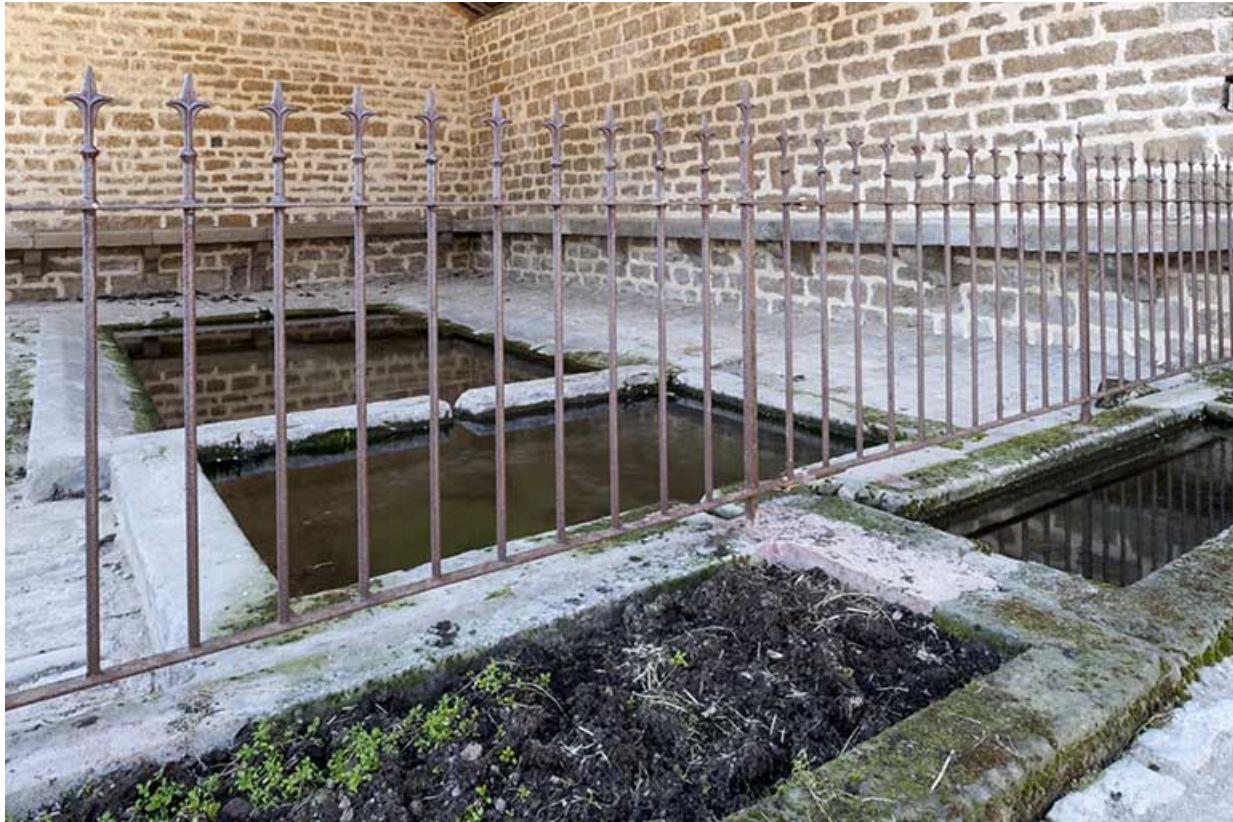
N° de l'illustration : 20167000388NUC4A

Les bassins.

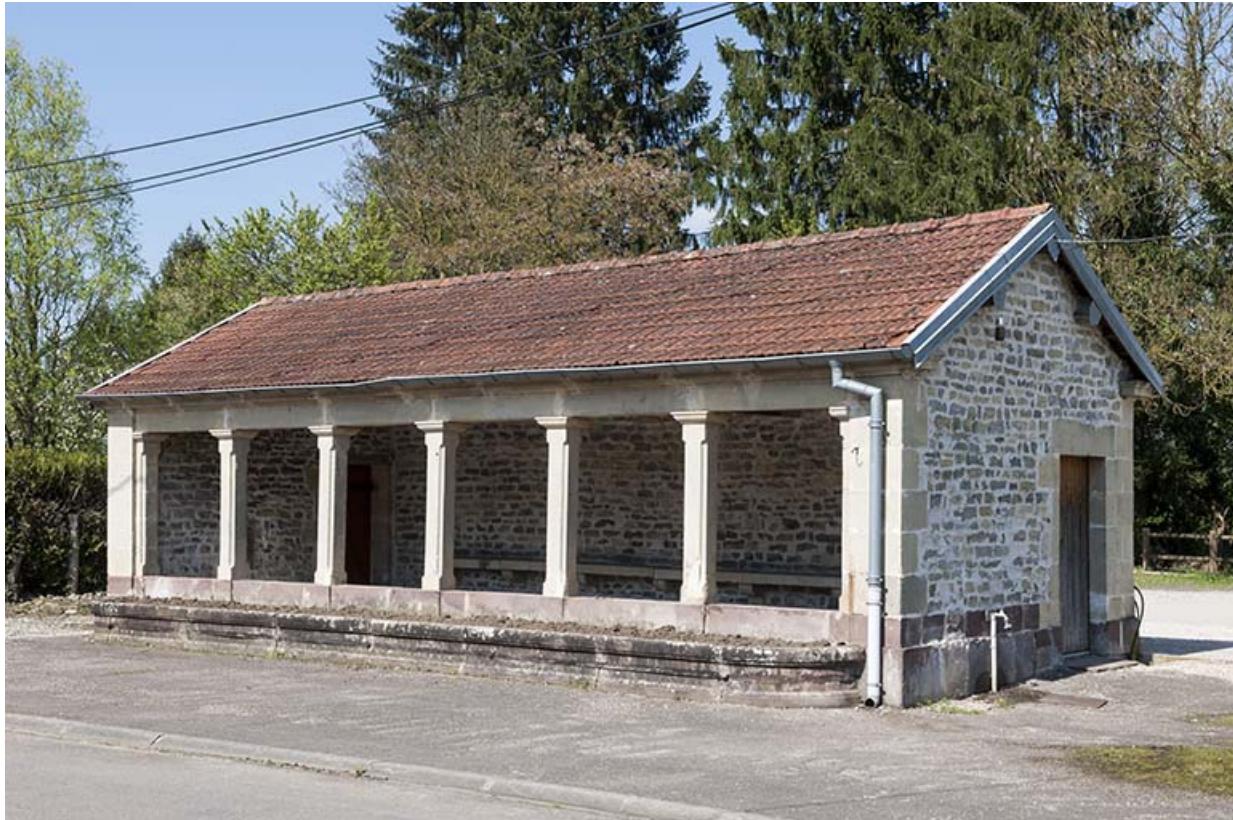
N° de l'illustration : 20167000397NUC4A

Vue générale, façade antérieure.

La fontaine dite du colombier est construite en calcaire et en grès maçonnés en moellon et en pierre de taille. La façade antérieure est ouverte et la toiture est soutenue par cinq pilastres ; un abreuvoir complète cette façade. Le toit est à pignon couvert. Les bassins intérieurs ont été supprimés.

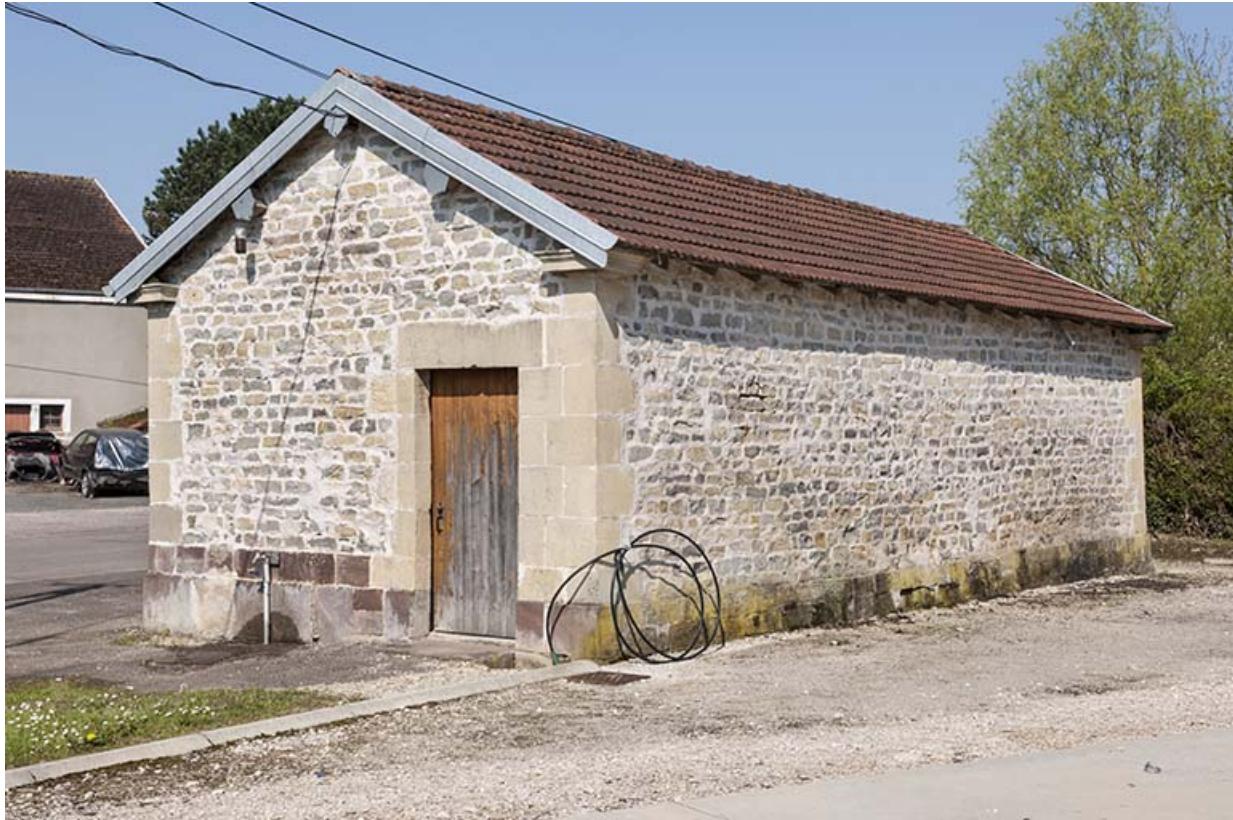
N° de l'illustration : 20167000343NUC4A

Façade postérieure.

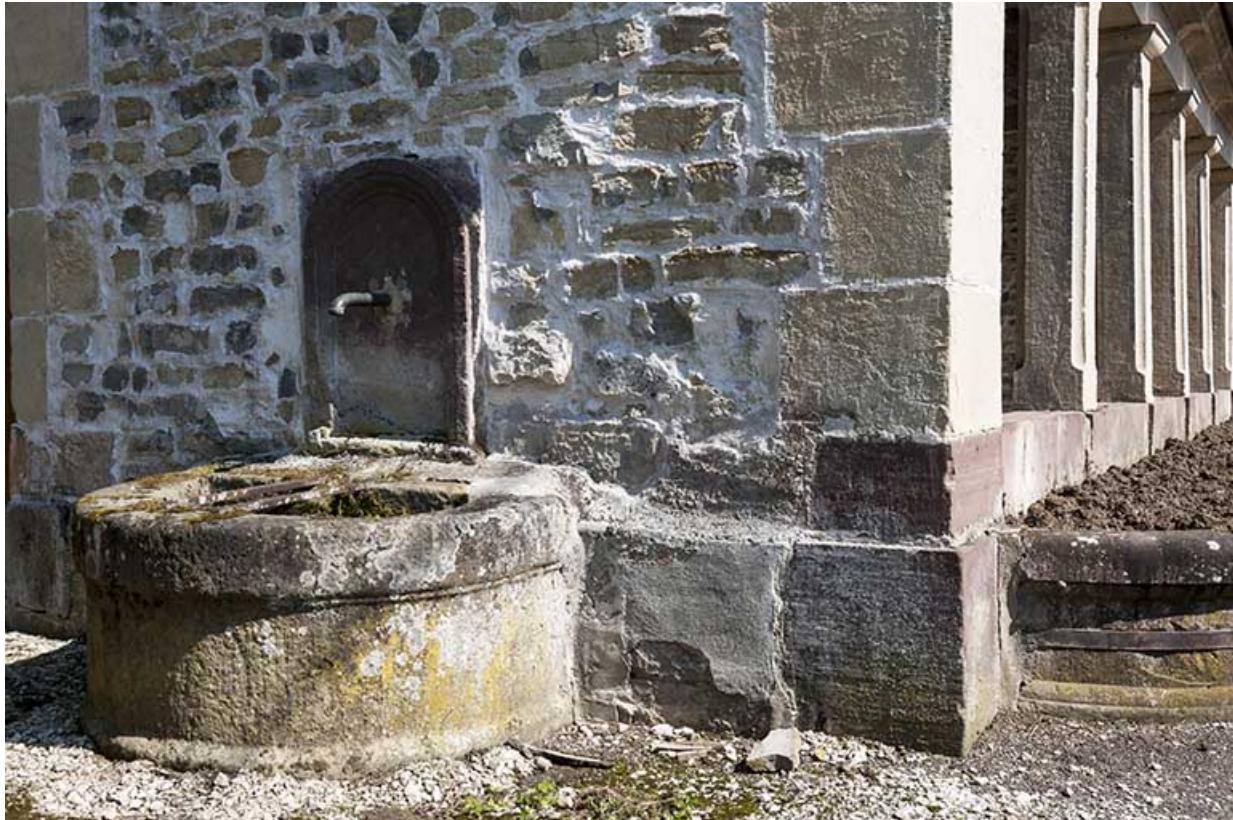
N° de l'illustration : 20167000400NUC4A

La fontaine, sur le pignon nord.
