## ARCHITECTURE LIÉE À L'EAU DE LA COMMUNE DE MONTUREUX-LÈS-BAULAY

Bourgogne-Franche-Comté, Haute-Saône  
Montureux-lès-Baulay

Dossier IA70000725 réalisé en 2016

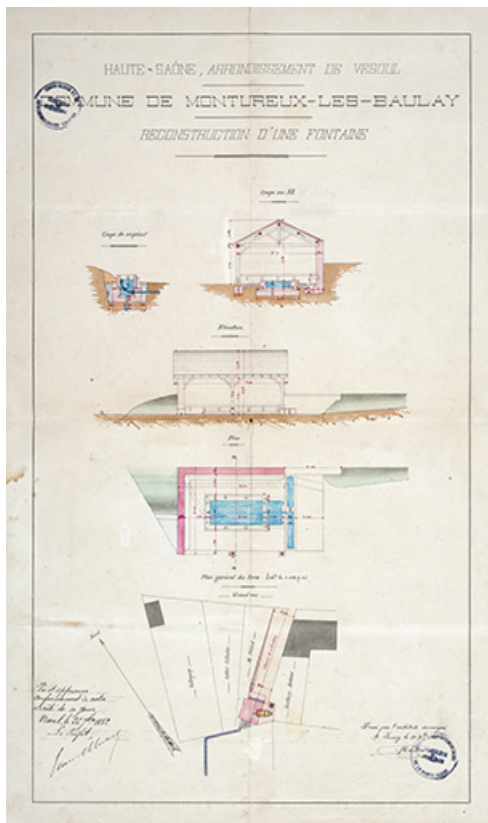
**Reconstruction de l'édifice située dans l'ancien chemin de la Fontaine (1881).**  
70, Montureux-lès-Baulay

**Montureux les Baulay : reconstruction d'une fontaine par l'architecte Martin. Papier, 1881.**

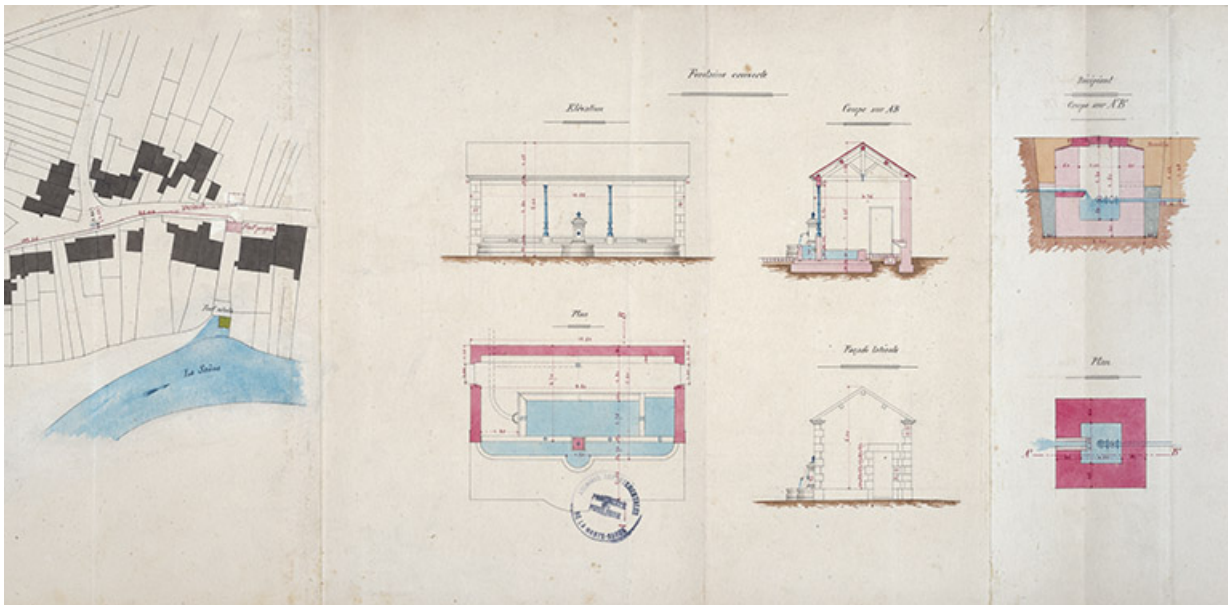
**Construction d'une fontaine (1887).**

**Montureux les Baulay : Établissement d'une conduite d'eau et construction d'une fontaine par l'architecte Martin. Papier, 1887.**

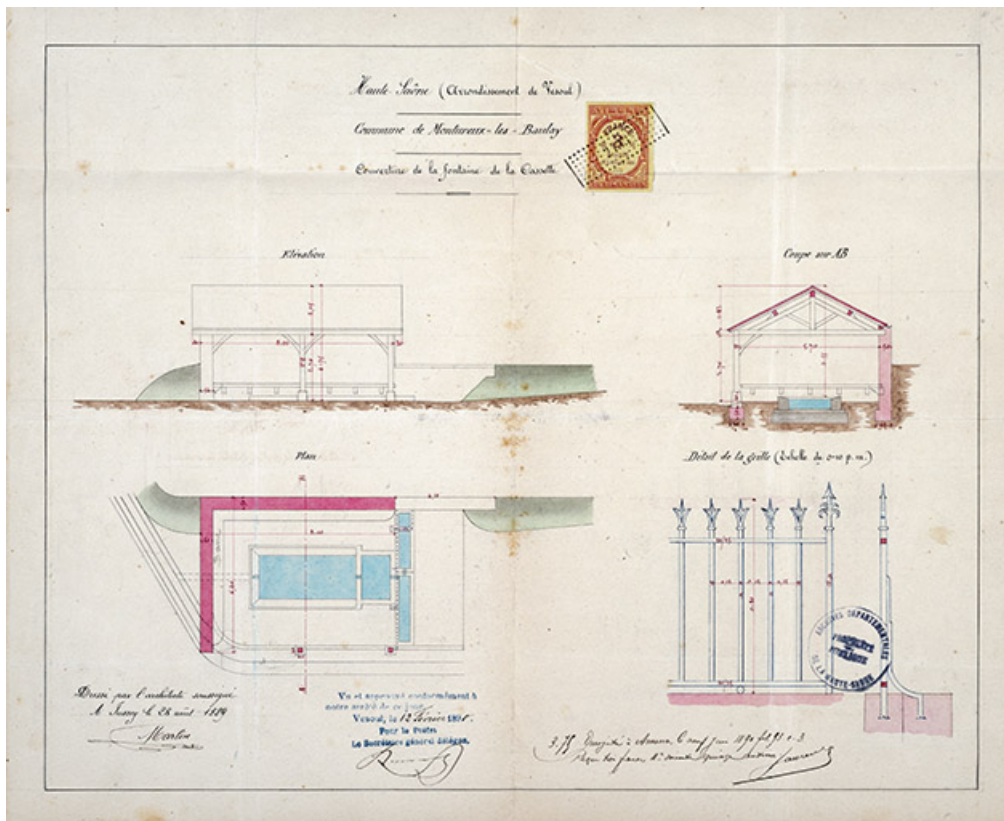
**Projet de travaux à la fontaine de la Cassette (1889).**  
70, Montureux-lès-Baulay

**Montureux les Baulay : Ouverture de la fontaine de la Cassette par l'architecte Martin. Papier, 1889.**  
Lieu de conservation : Archives départementales de la Haute-Saône, Vesoul - Cote du document : 3 O 486

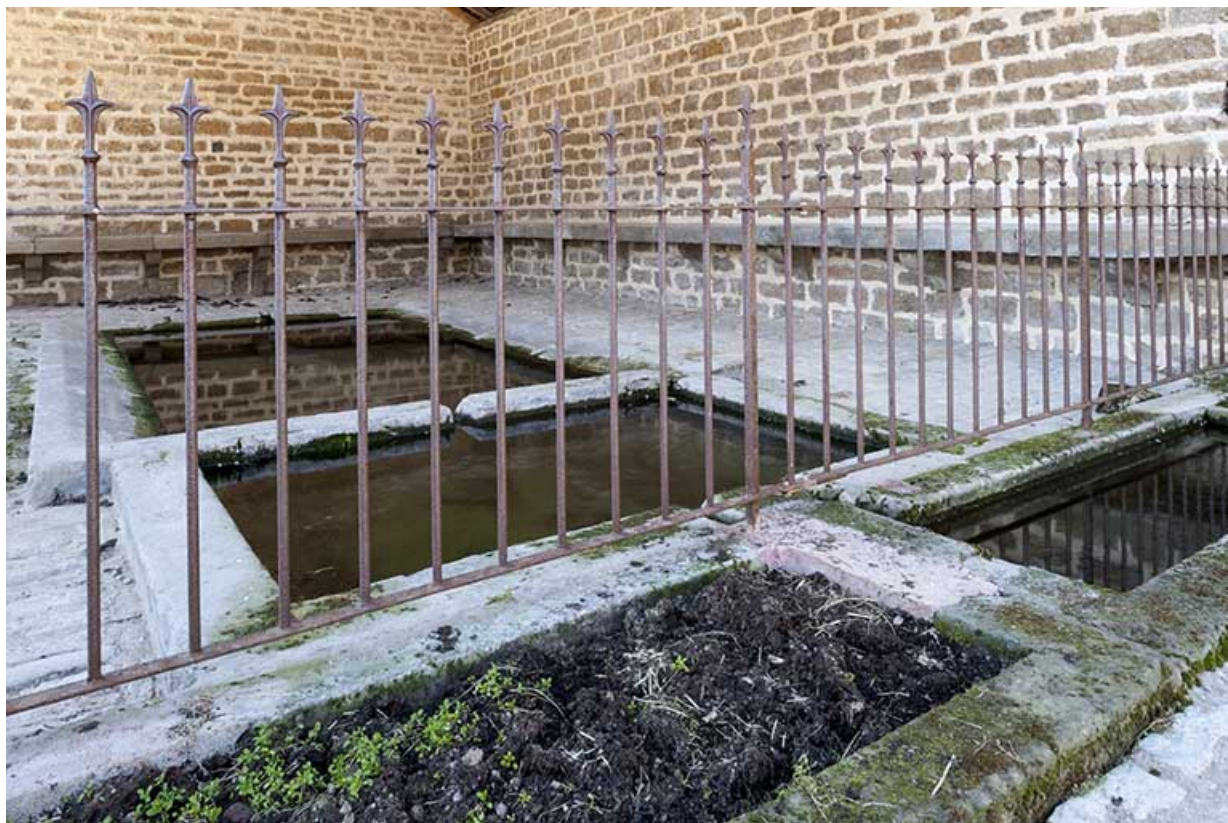
**Les bassins.**

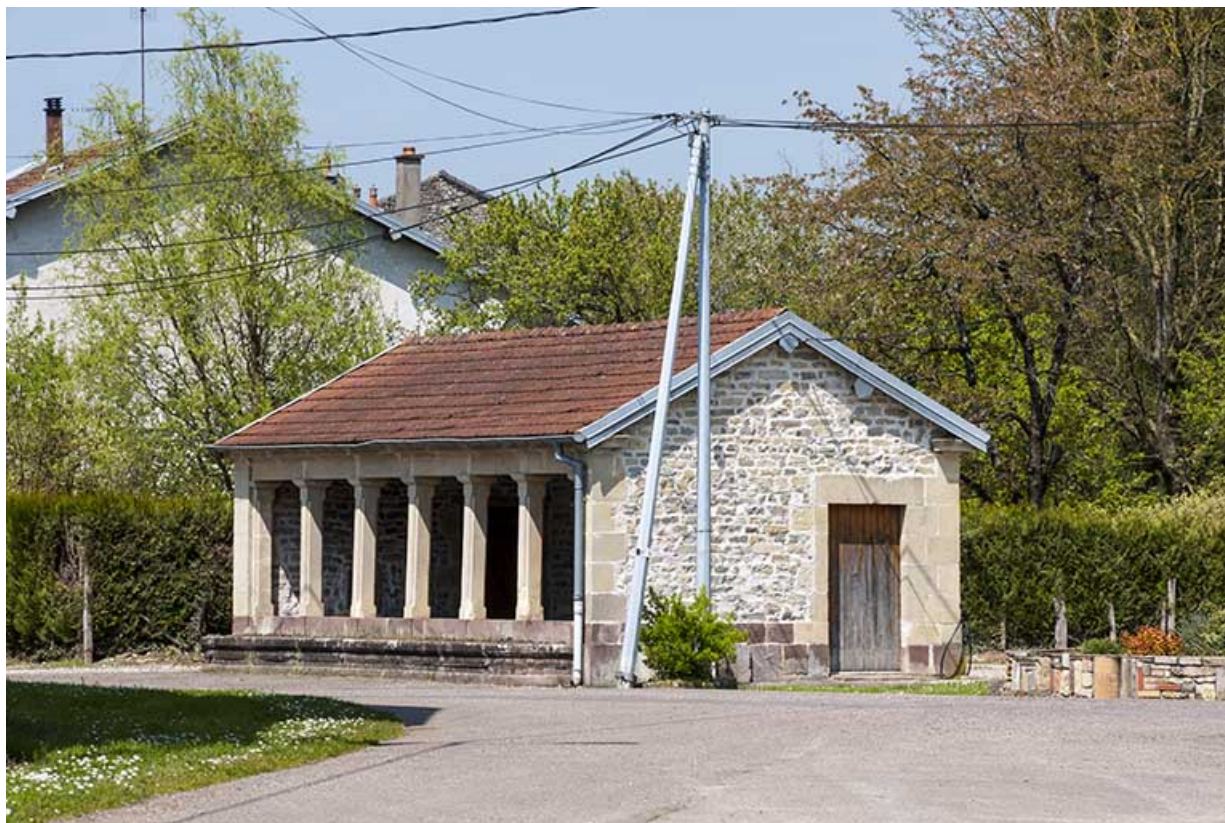
**Lavoir-fontaine du colombier.**

La fontaine dite du colombier est construite en calcaire et en grès maçonnés en moellon et en pierre de taille. La façade antérieure est ouverte et la toiture est soutenue par cinq pilastres ; un abreuvoir complète cette façade. Le toit est à pignon couvert. Les bassins intérieurs ont été supprimés.

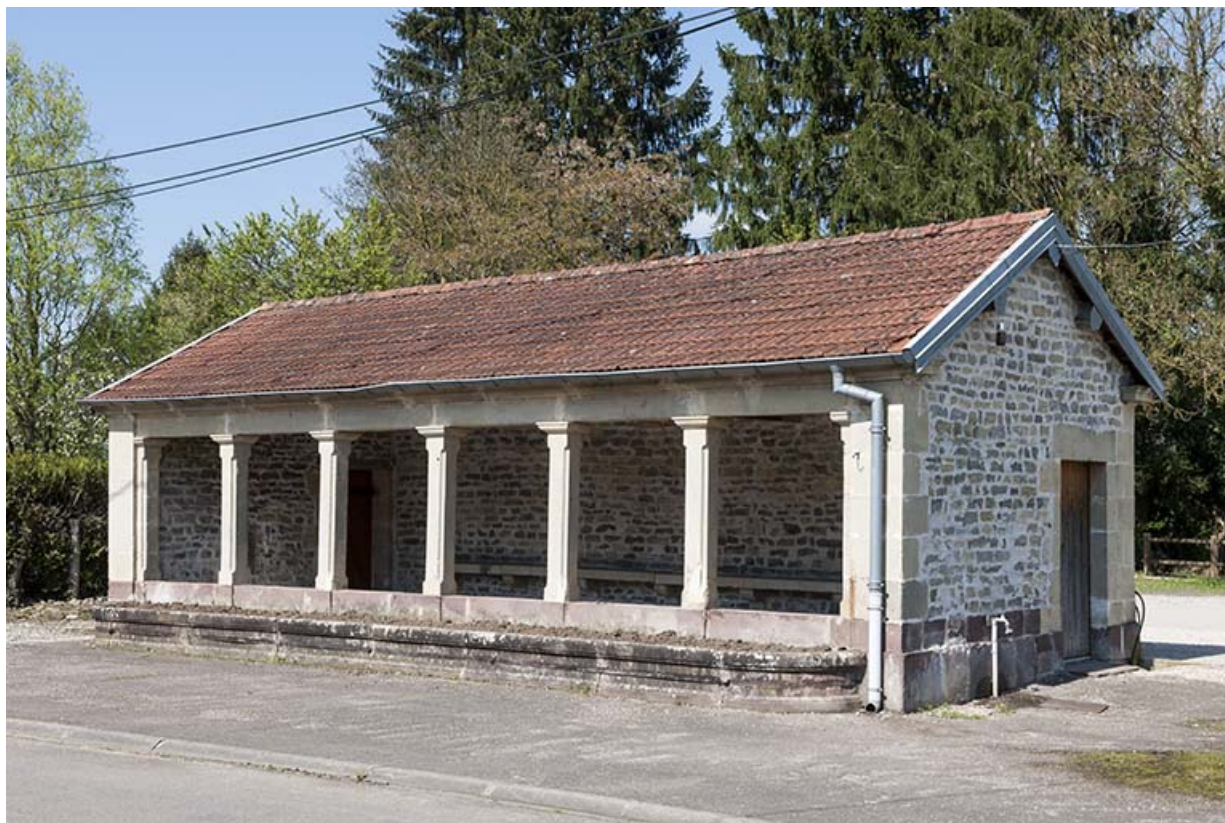
**Vue générale, façade antérieure.**

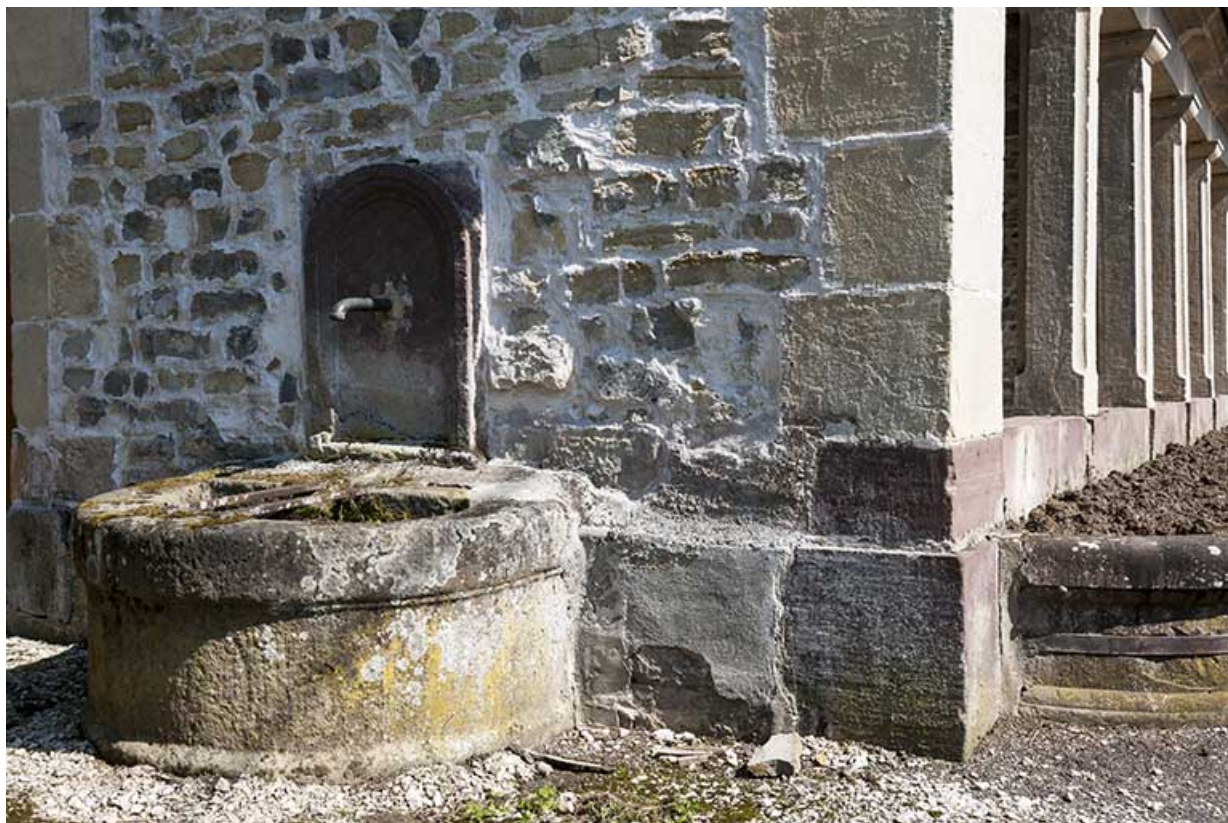
**La fontaine, sur le pignon nord.**  
70, Montureux-lès-Baulay
