ARCHITECTURE LIÉE À L'EAU DE LA COMMUNE DE MONTUREUX-LÈS-BAULAY

Bourgogne-Franche-Comté, Haute-Saône Montureux-lès-Baulay

Dossier IA70000725 réalisé en 2016 Auteur(s) : Guillaume Gézolme

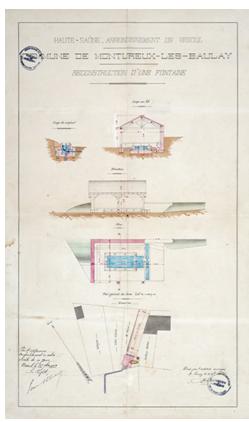
N° de l'illustration : 20167000964NUC4A

Reconstruction de l'édifice située dans l'ancien chemin de la Fontaine (1881). 70, Montureux-lès-Baulay

Montureux les Baulay: reconstruction d'une fontaine par l'architecte Martin. Papier, 1881.

Comme le note Martin - architecte référent pour l'ensemble des travaux liés aux fontaines et lavoirs entre 1860 et 1890 sur le territoire communal - dans un état des lieux, Montureux-les-Baulay disposait, au début du 19e siècle, de deux points d'eau, tous deux situés en bord de Saône ; ils sont représentés sur le cadastre de 1834.

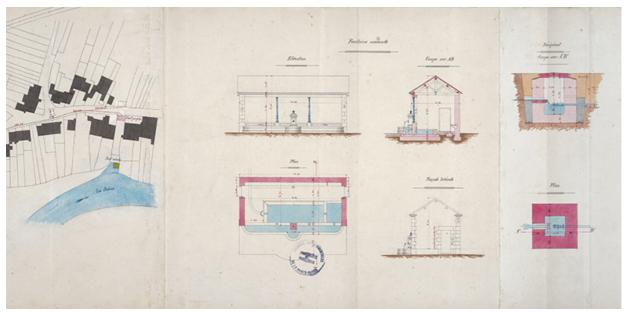
N° de l'illustration : 20167000963NUC4A

Construction d'une fontaine (1887).

Montureux les Baulay : Établissement d'une conduite d'eau et construction d'une fontaine par l'architecte Martin. Papier, 1887.

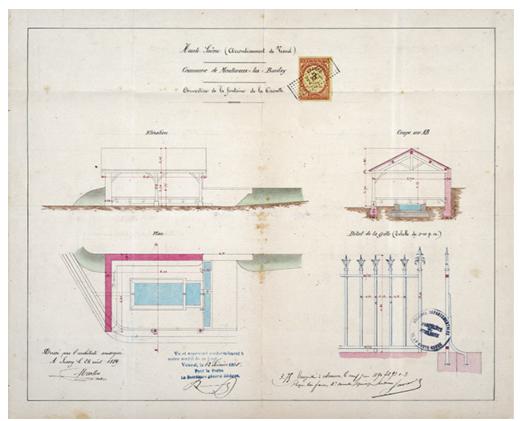
N° de l'illustration : 20167000962NUC4A

Projet de travaux à la fontaine de la Cassette (1889).

Montureux les Baulay : Ouverture de la fontaine de la Cassette par l'architecte Martin. Papier, 1889. Lieu de conservation : Archives départementales de la Haute-Saône, Vesoul - Cote du document : 3 O 486

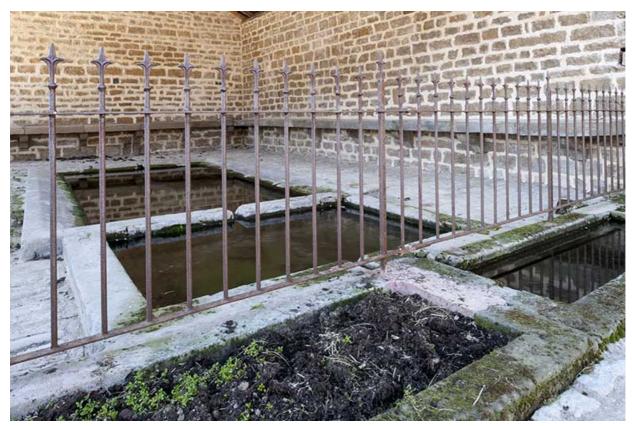
N° de l'illustration : 20167000388NUC4A

Les bassins.

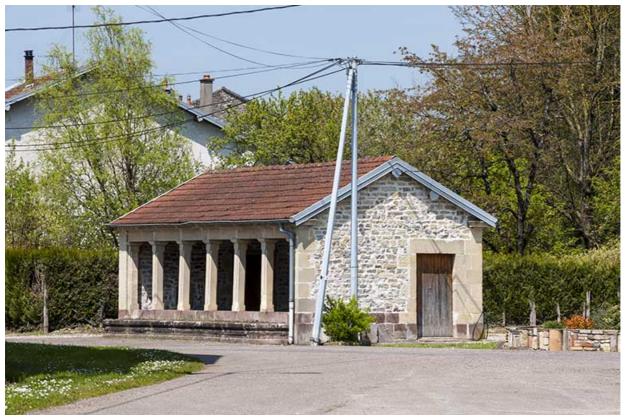
N° de l'illustration : 20167000374NUC4A

Lavoir-fontaine du colombier.

La fontaine dite du colombier est construite en calcaire et en grès maçonnés en moellon et en pierre de taille. La façade antérieure est ouverte et la toiture est soutenue par cinq pilastres ; un abreuvoir complète cette façade. Le toit est à pignon couvert. Les bassins intérieurs ont été supprimés.

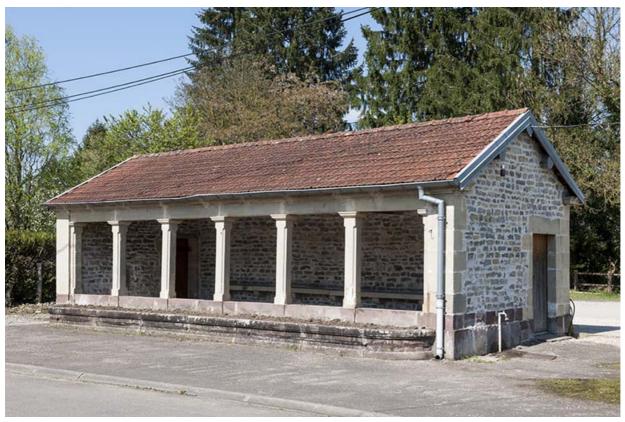
N° de l'illustration : 20167000397NUC4A

Vue générale, façade antérieure.

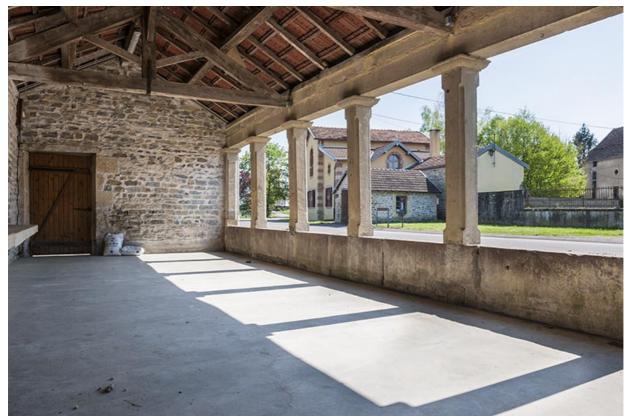
N° de l'illustration : 20167000399NUC4A

Vue intérieure. 70, Montureux-lès-Baulay

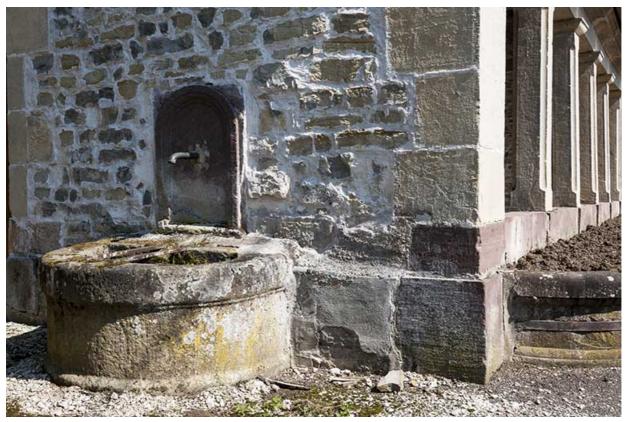
N° de l'illustration : 20167000400NUC4A

La fontaine, sur le pignon nord. 70, Montureux-lès-Baulay
