## FERME

Bourgogne-Franche-Comté, Haute-Saône  
Aisey-et-Richecourt  
1 rue de l' Église

Dossier IA70000736 réalisé en 2016

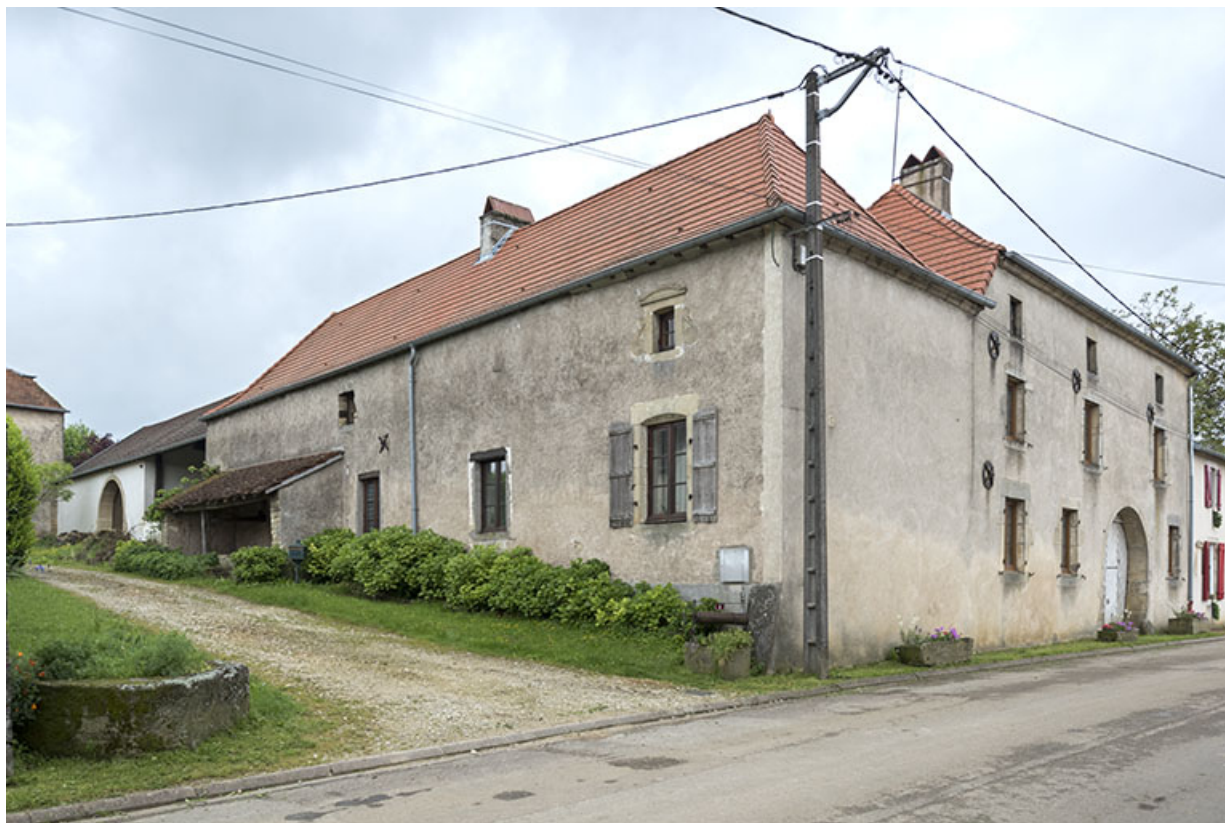
N° de l'illustration : 20167000640NUC4A

**Vue d'ensemble.**

L'ensemble actuel est composé de deux anciennes fermes. Les murs sont maçonnés en moellon, apparents dans la cour intérieure et recouverts d'enduit du côté de la voie publique.

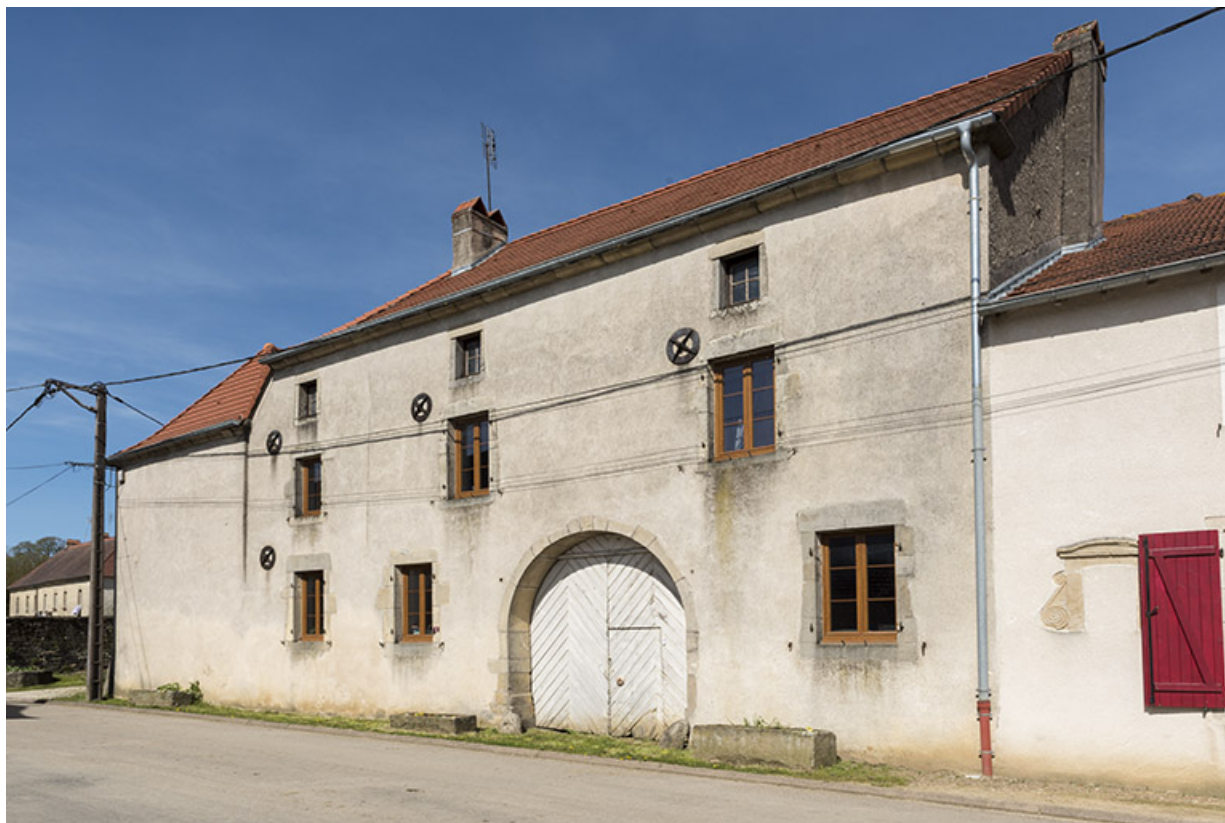
N° de l'illustration : 20167000639NUC4A

**La façade sur rue avec la porte cochère.**

- le premier bâtiment s'élève sur un étage carré et un niveau de comble. La façade sur rue dispose d'une porte charretière et de baies plus ou moins ordonnancées, avec des encadrements en pierre de taille. Le toit, à longs pans et à croupe sur le pignon nord, le pignon est couvert sur la partie sud.

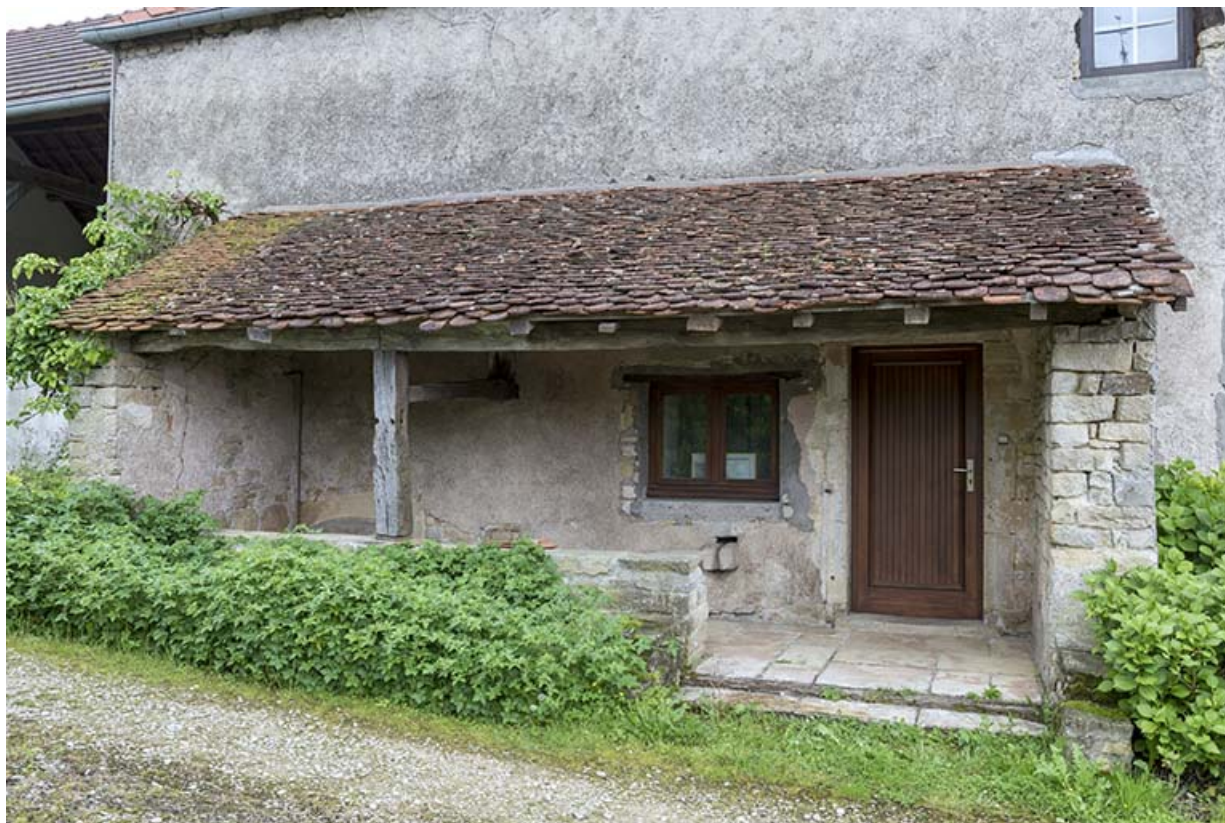
N° de l'illustration : 20167000641NUC4A

**Auvent protégeant l'entrée.**

- le second bâtiment, perpendiculaire à la voie publique, est en rez-de-chaussée surélevé en raison de la pente du terrain et dispose d'un étage carré. Le toit est couvert à croupe. Un appentis protège la porte d'entrée. L'ancienne cuisine comporte un ancien four à pain et une cheminée avec une plaque portant la date, ornée d'un blason surmonté d'une couronne, de coquilles Saint-Jacques et d'une couronne comprenant des initiales.

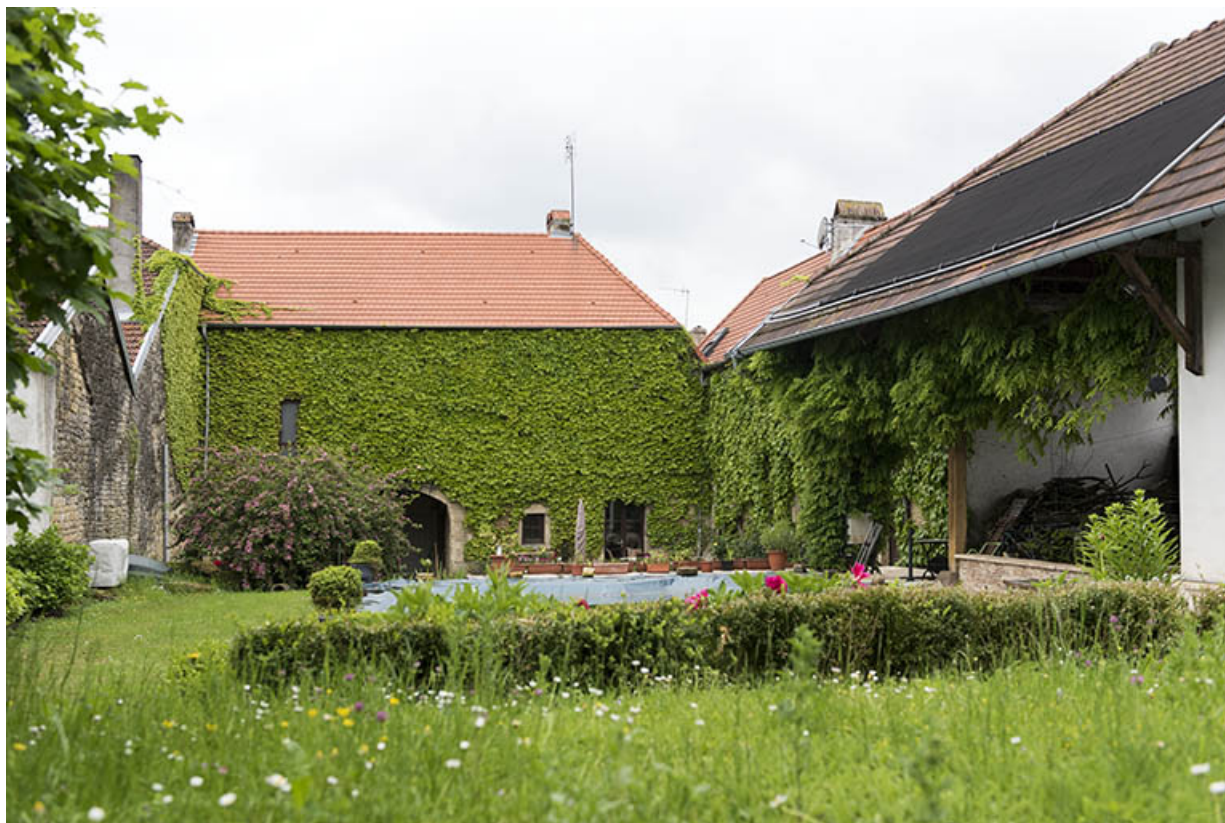
N° de l'illustration : 20167000647NUC4A

**Vue générale de la cour intérieure.**

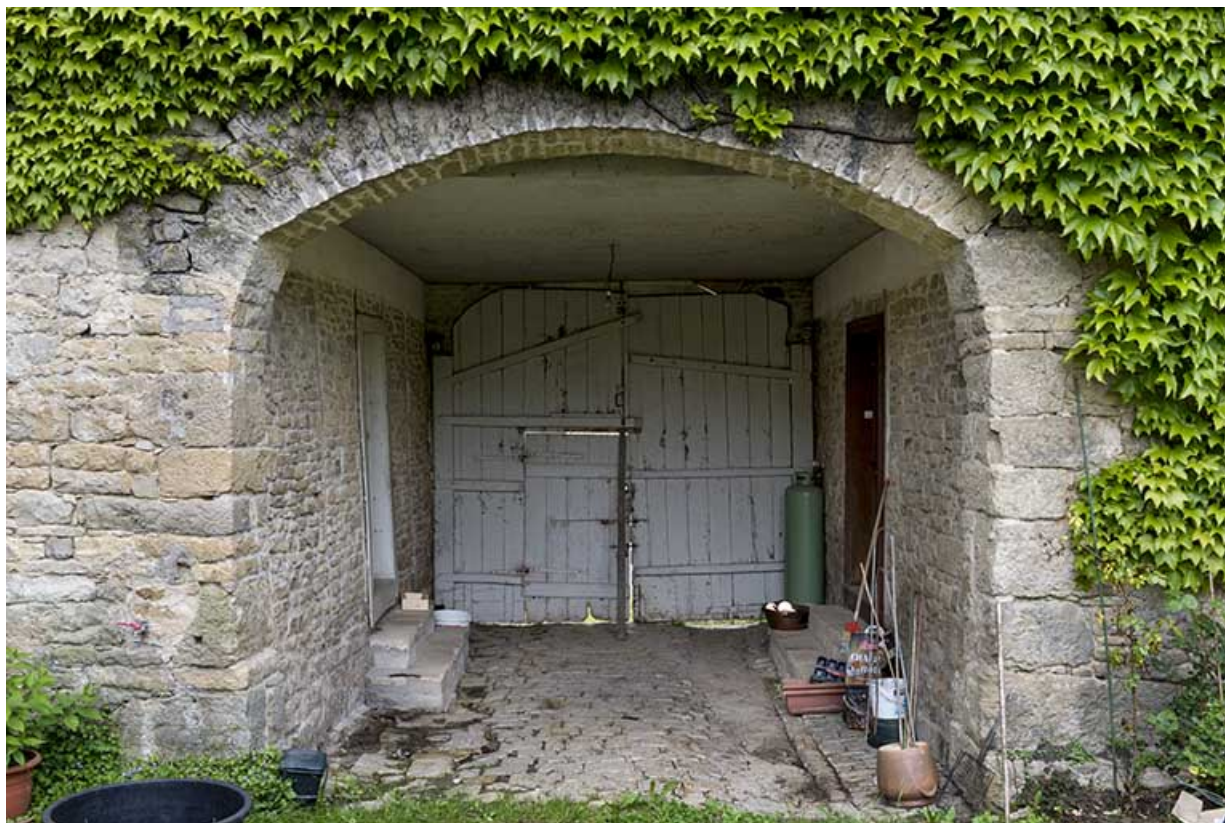
N° de l'illustration : 20167000645NUC4A

**La porte cochère, cour intérieure.**

La première ferme, dont le mur gouttereau est parallèle à la rue, comprenait une cour intérieure et un bâtiment à vocation agricole (grange, étable...), actuellement disparu ; le tout accessible par la porte charretière. La façade principale a été remaniée au 19<sup>e</sup> siècle comme l'indique les dimensions importantes des fenêtres. La partie gauche de la ferme était dévolue à l'habitation. La pièce en rez-de-chaussée dispose d'une cheminée dont les caractéristiques permettent de la faire remonter à l'époque de construction de la ferme. Une date portée (1801) est inscrite dans un cartouche en relief sur le manteau de la cheminée. Cette date témoigne vraisemblablement d'un remaniement postérieur.

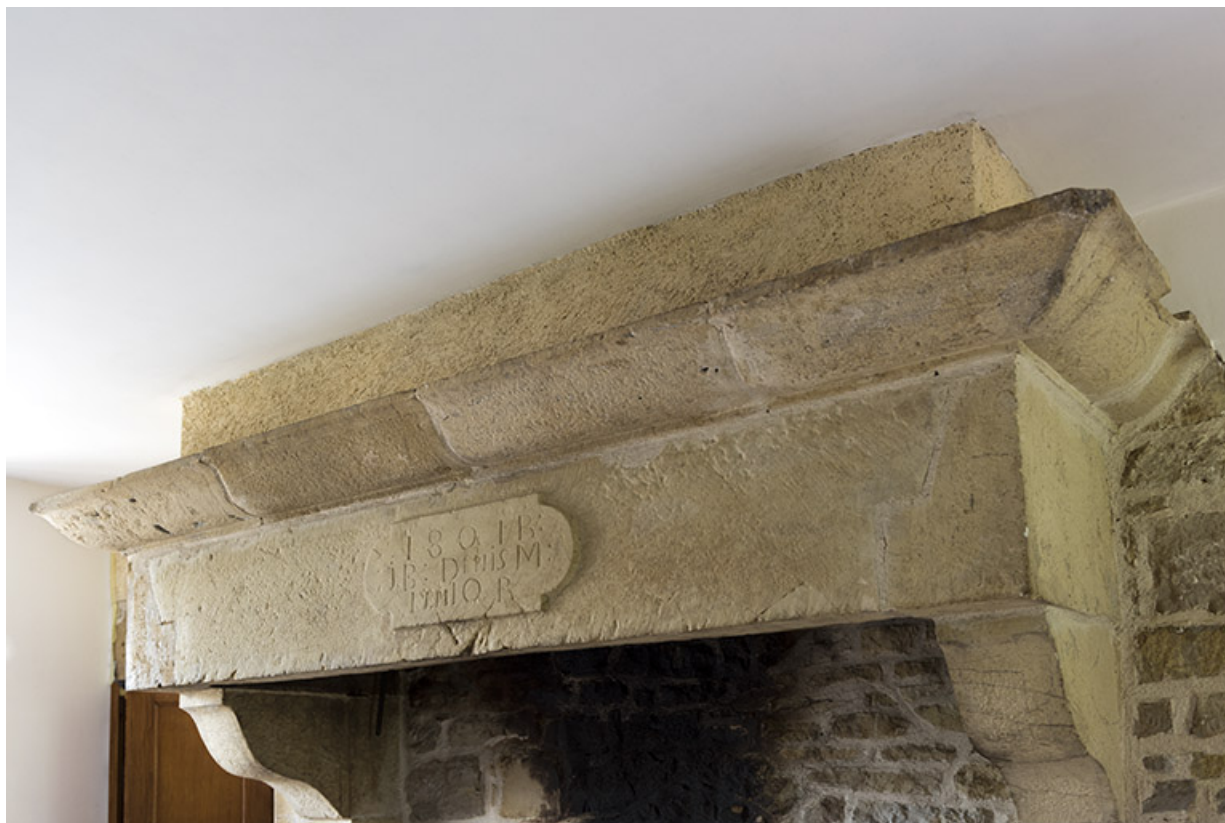
N° de l'illustration : 20167000642NUC4A

**Cheminée dans la ferme côté rue.**

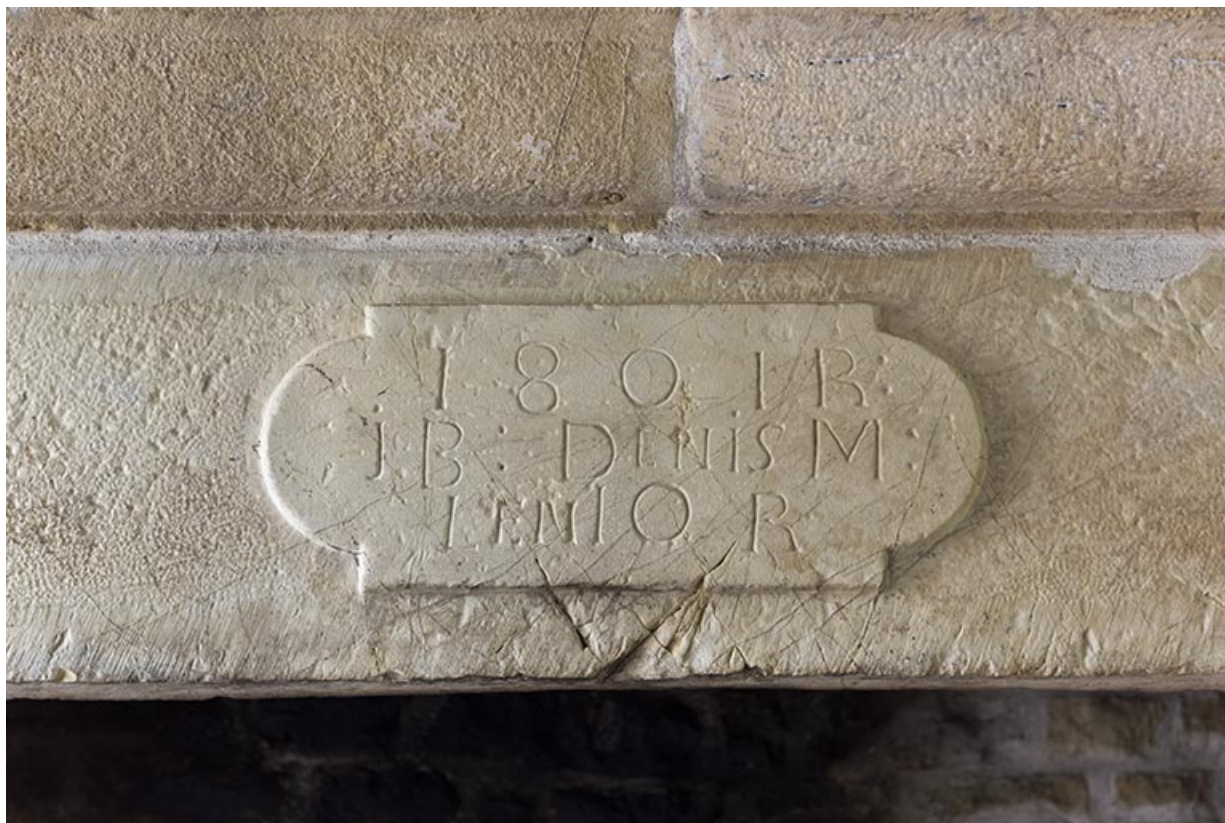
N° de l'illustration : 20167000643NUC4A

**Détail sur le linteau de la cheminée.**

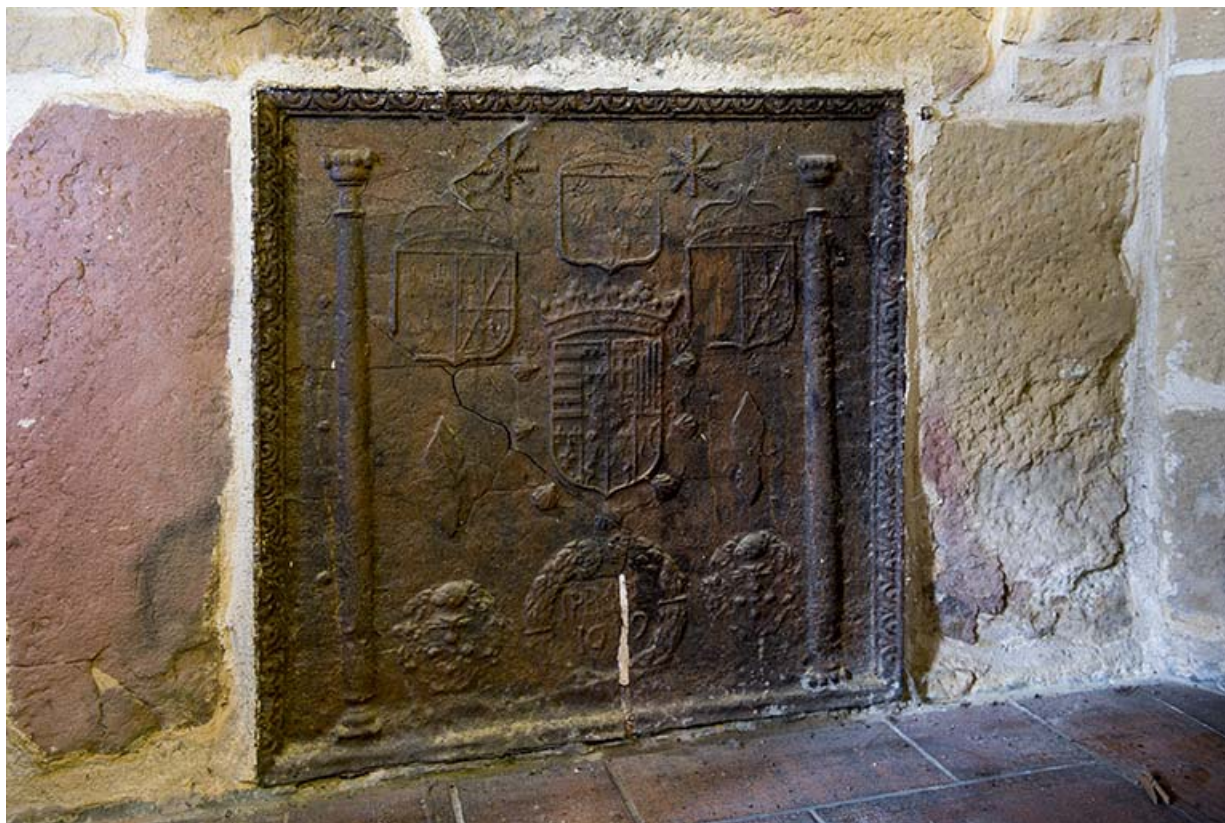
N° de l'illustration : 20167000644NUC4A

**Plaque de cheminée dans la seconde ferme.**

La seconde ferme, perpendiculaire à la rue, a également été réaménagée. Une grange de cette partie, visible sur le cadastre napoléonien et attenante à la ferme, a disparu. La façade principale a été remaniée à l'instar de celle la ferme mitoyenne. L'étage supérieur dispose d'une baie à volute de remploi (sa provenance n'est pas connue). Une plaque de cheminée située dans l'ancienne cuisine porte la date 1697.
