CHATEAU-FORT

Bourgogne-Franche-Comté, Haute-Saône
Demangevelle

Dossier IA70000750 réalisé en 2015 revu en
2016

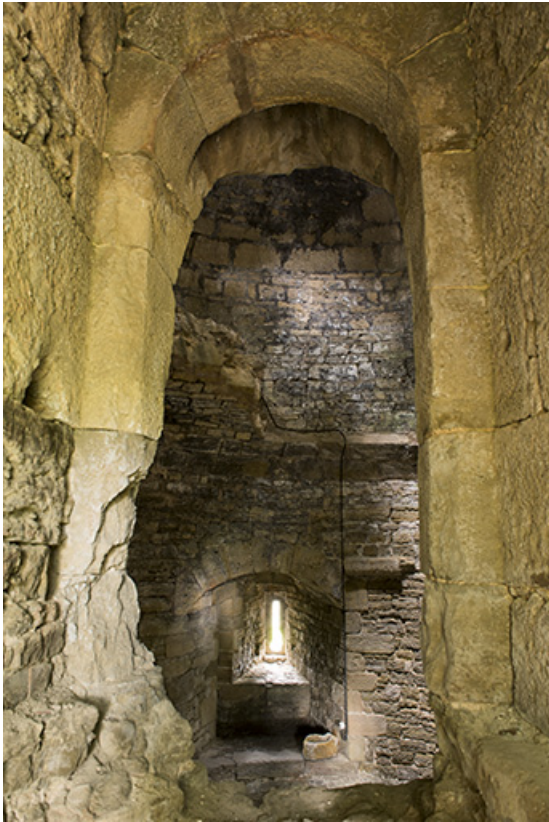
La tour ouest. Vue intérieure depuis l'entrée.
70, Demangevelle

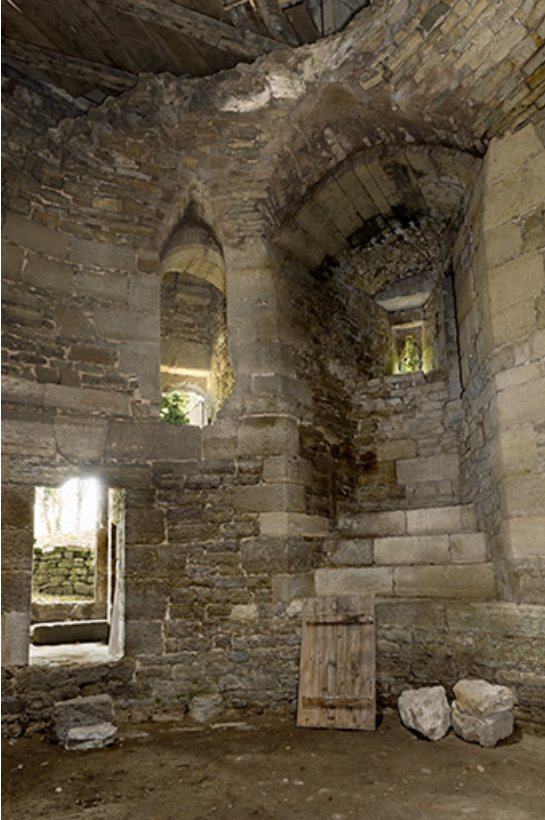
Dans la tour ouest : vue sur l'entrée et l'escalier.
70, Demangevelle

Escaliers : escalier dans-oeuvre, en maçonnerie

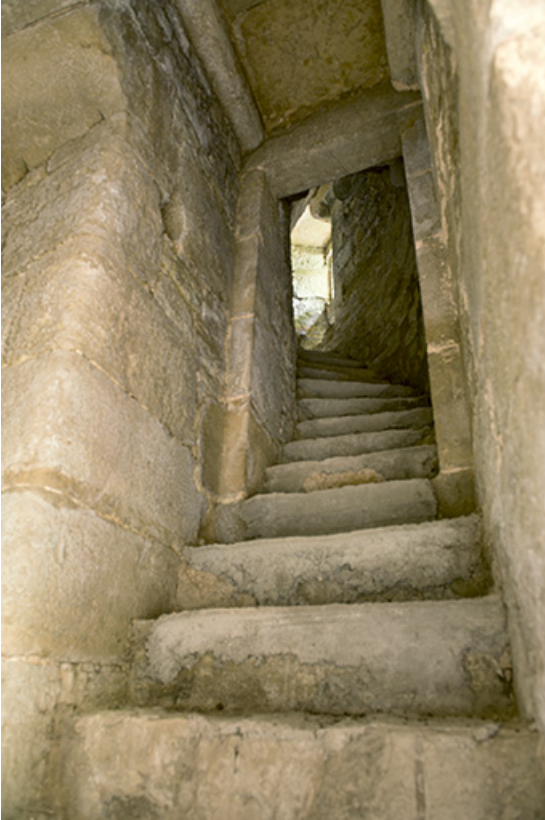
La tour ouest. Vue intérieure de l'escalier.
70, Demangevelle

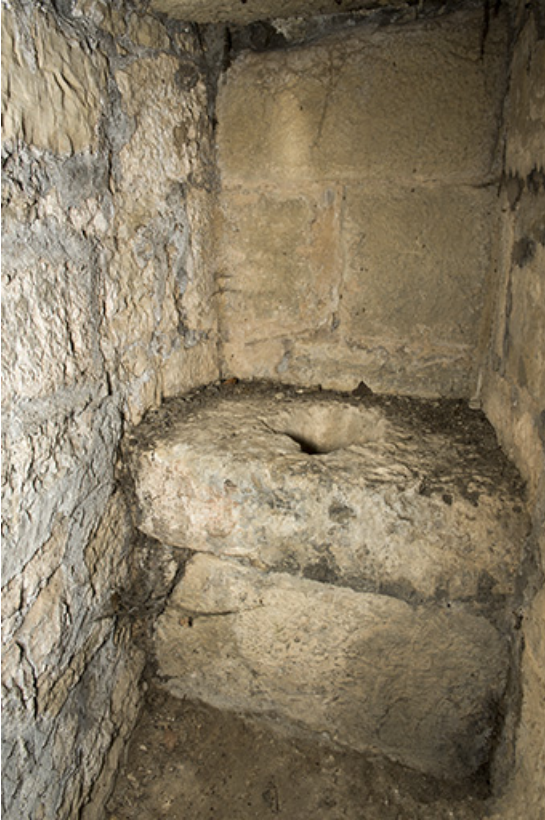
Dans la tour ouest. Latrines.

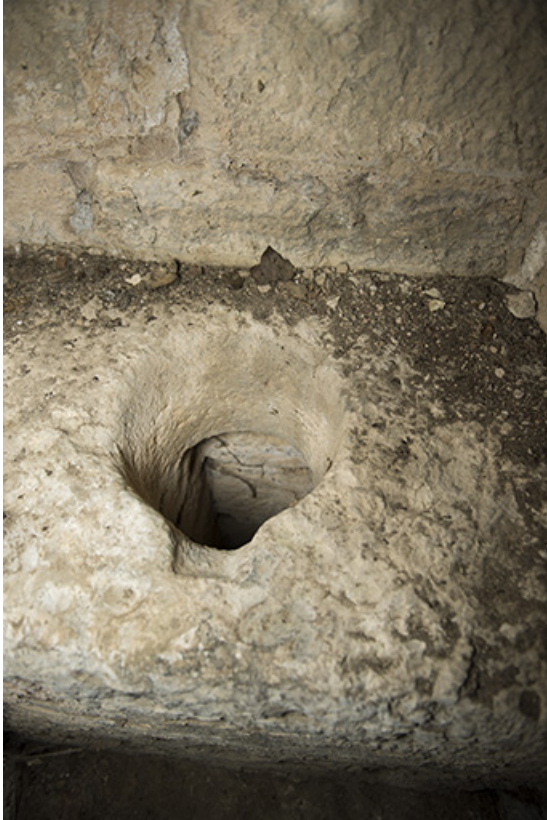
Dans la tour ouest. Détail de latrines.

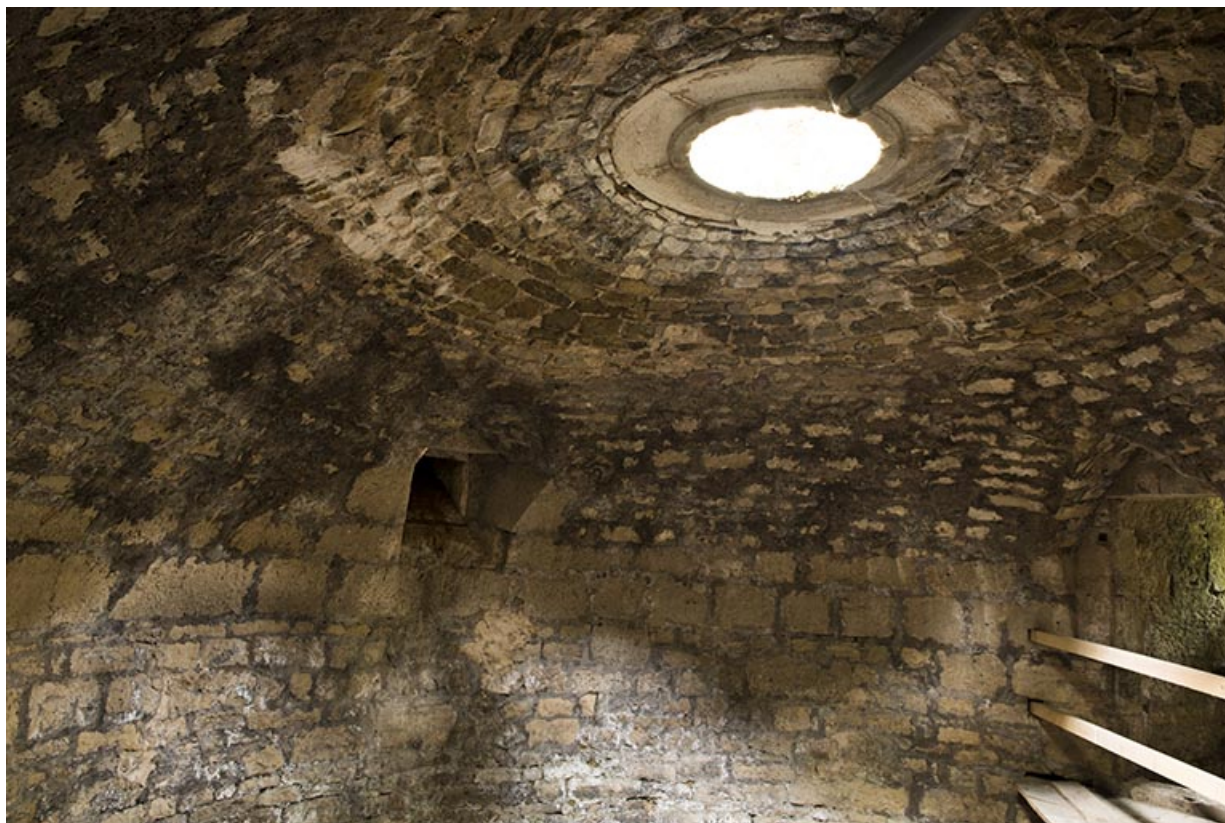
Dans la tour ouest. Vue rapprochée de la partie sommitale depuis l'intérieur.
70, Demangevelle

Couvrement : coupole

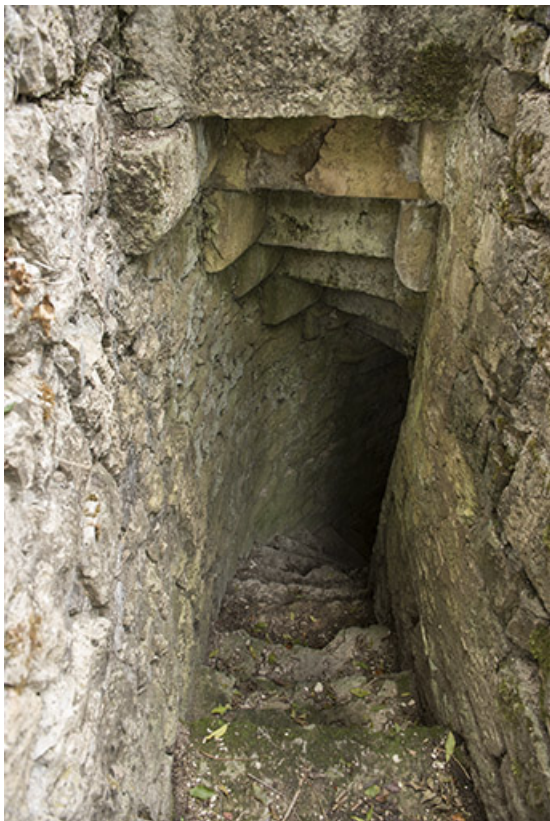
Dans la tour ouest. Vue de l'escalier depuis le haut.
70, Demangevelle

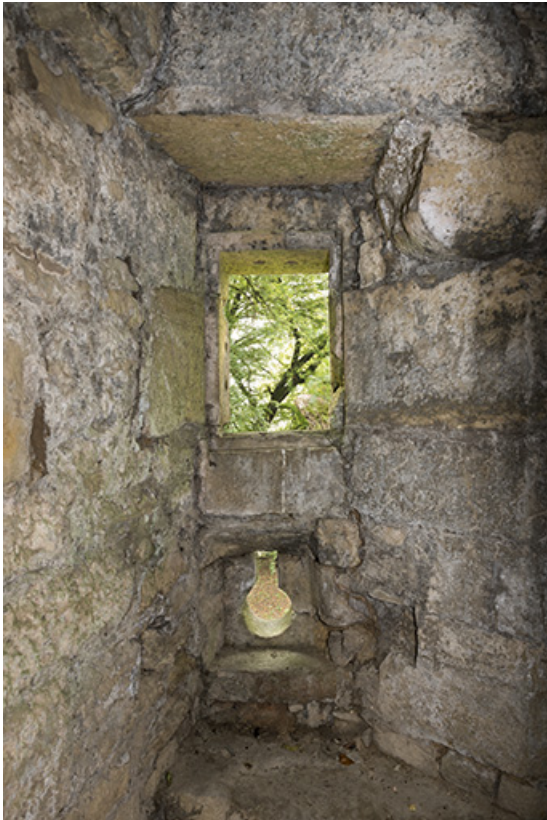
Dans la tour ouest : meurtrière, canonnière.
70, Demangevelle

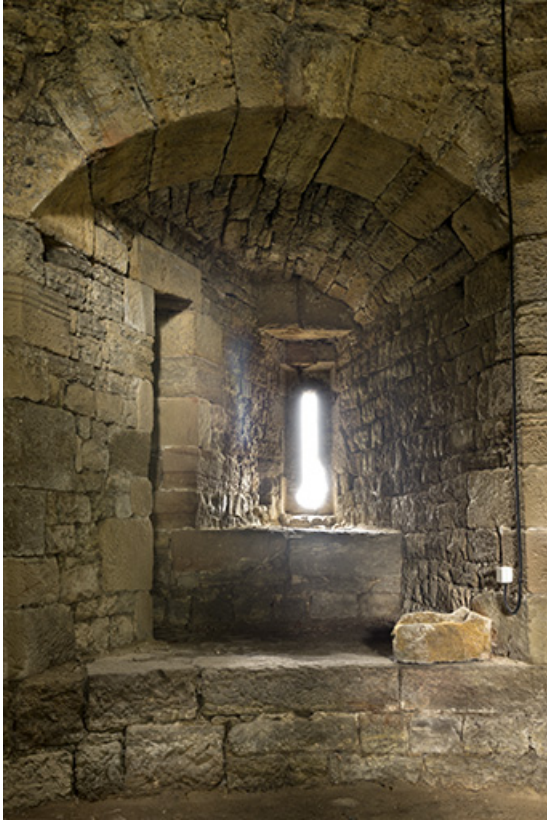
Dans la tour ouest : meurtrière, archère.
70, Demangevelle

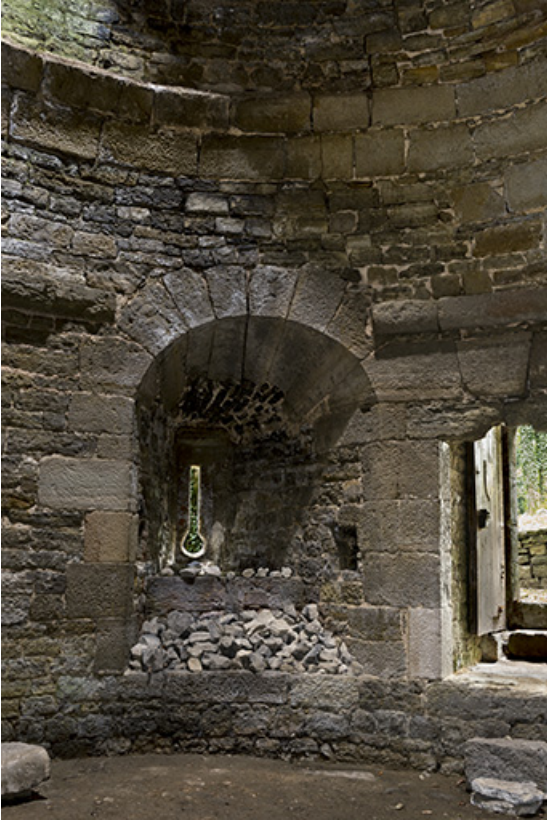
Dans la tour ouest : meurtrière, archère canonnière.
70, Demangevelle

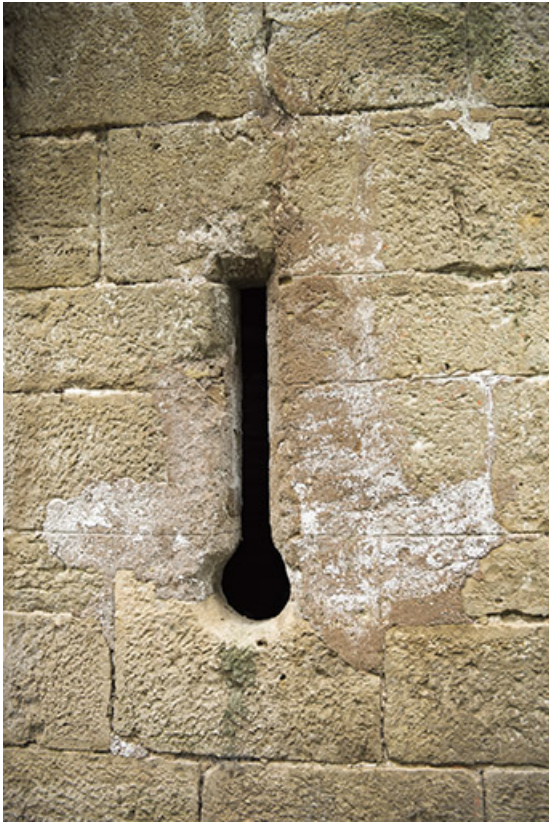
Tour ouest : vue extérieure de la canonnière.
70, Demangevelle

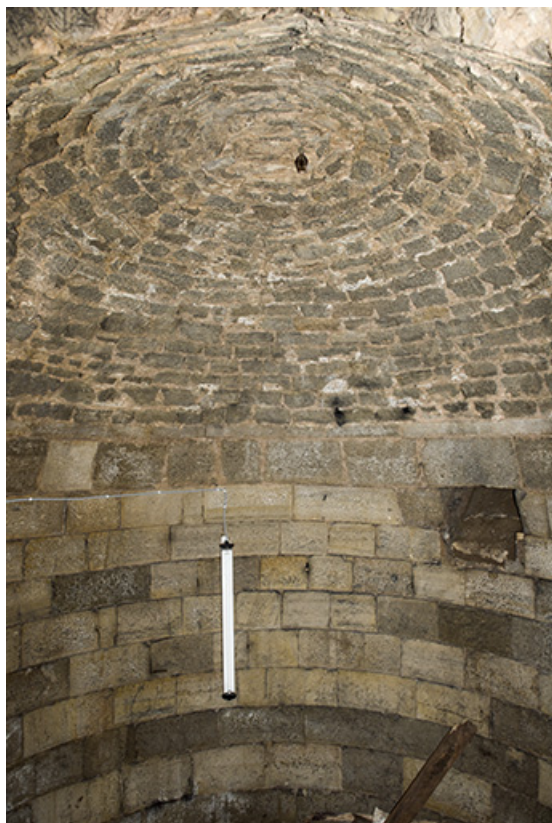
Dans la tour ouest. Niveau inférieur : citerne?
70, Demangevelle

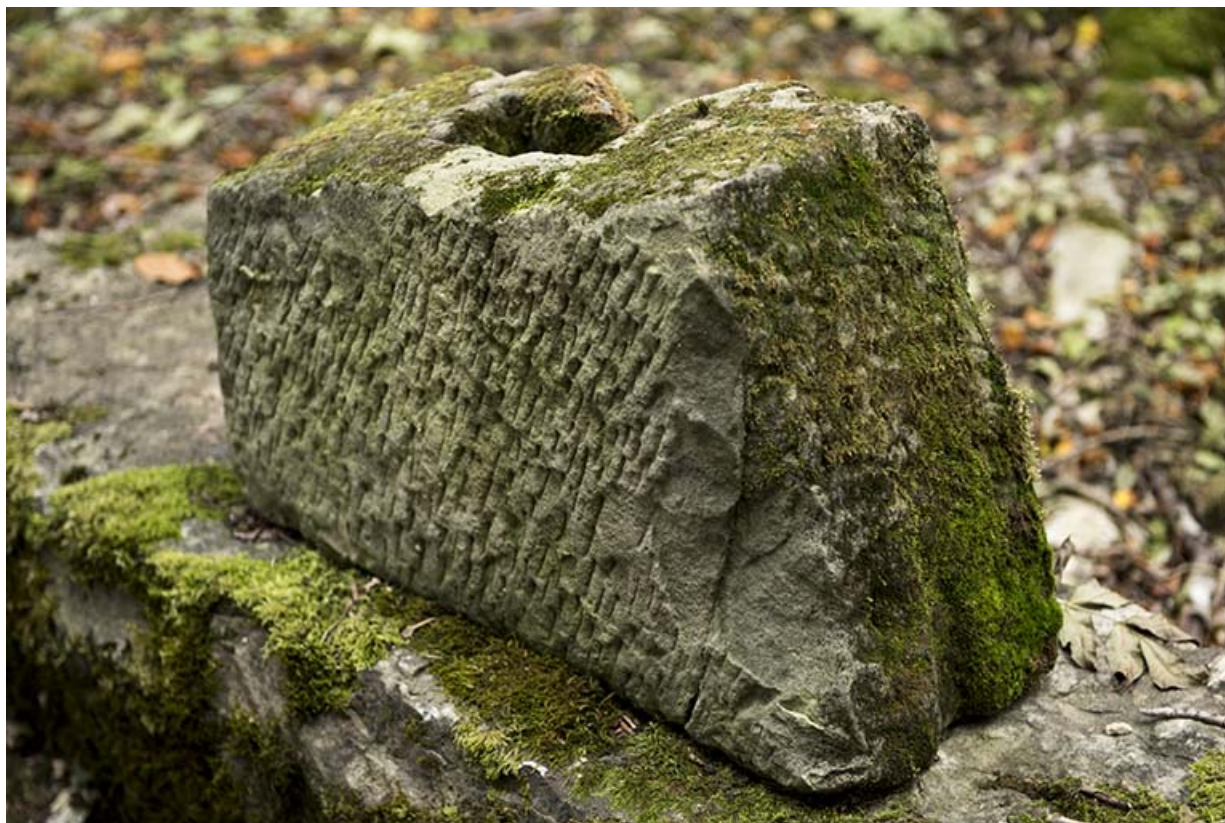
Vestiges lithiques en périphérie de la tour ouest. (élément de pont levis?)
70, Demangevelle

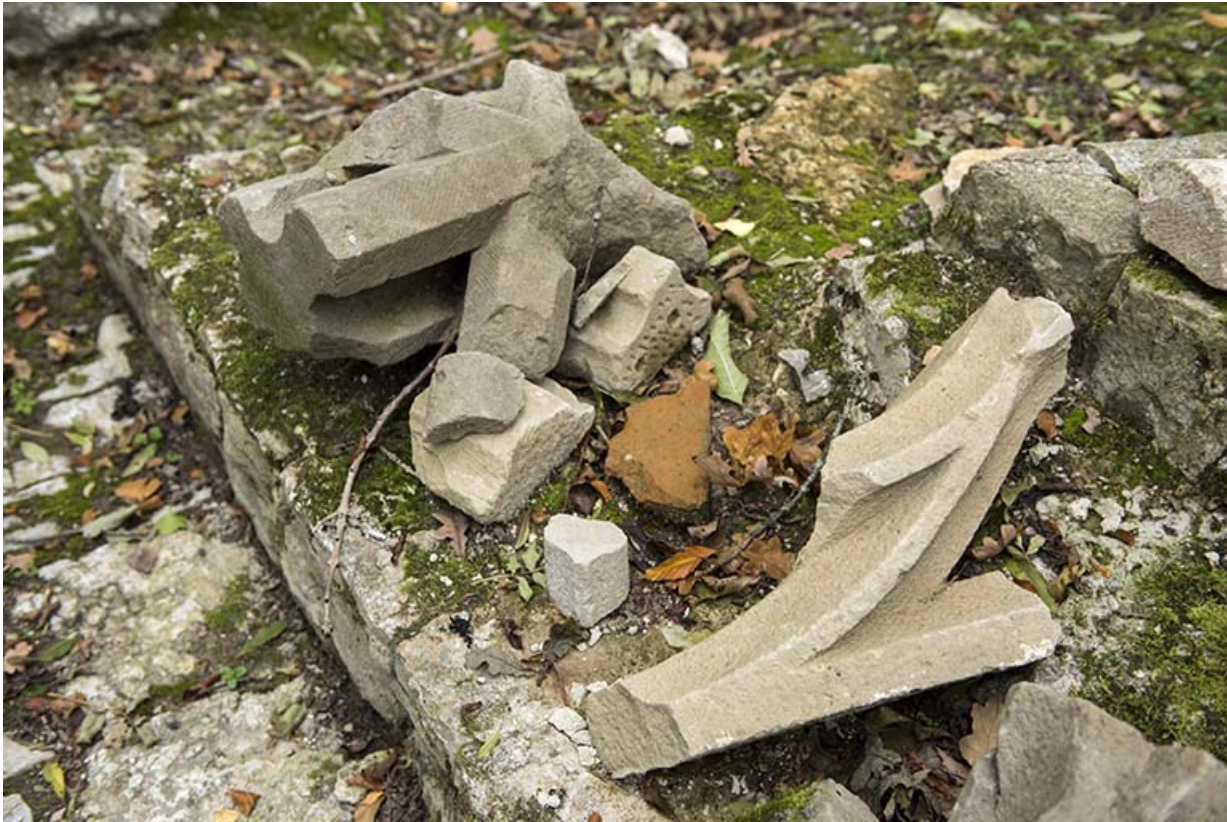
Fragments de voutes.

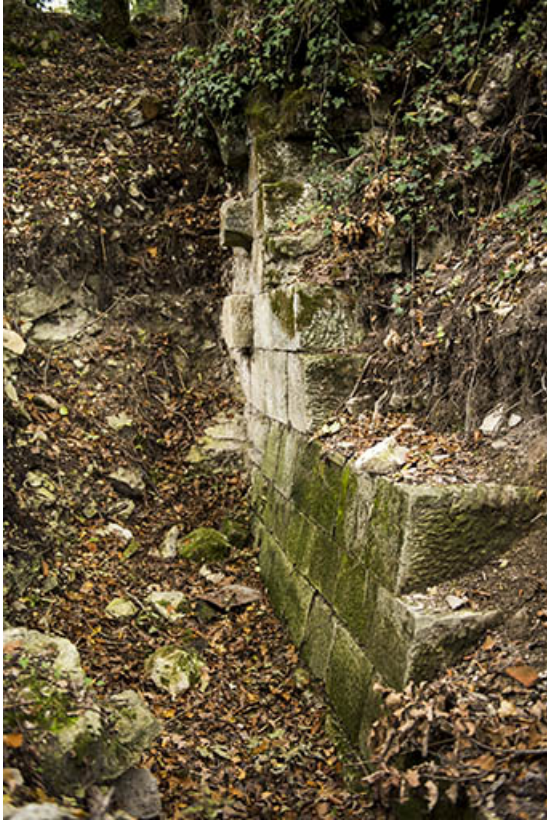
Vestiges. Détail de maçonnerie.

Le village est en amphithéâtre au pied de l'éminence méridionale sur laquelle est édiée le château. Voies, fossés et traces au sol de nombreux vestiges attestent des occupations anciennes mais seules deux vestiges de tours subsistent : la tour ouest compte trois niveaux au dessus d'un niveau enterré ou semi-enterré, qui pourrait être une citerne (couverte en coupole). Elle est couverte par une dalle en béton. La tour plus à l'est, offrant de belles vues sur l'est et le nord-est, est en partie ruinée. Les maçonneries sont hétérogènes : moellons de calcaire et plus gros appareils.

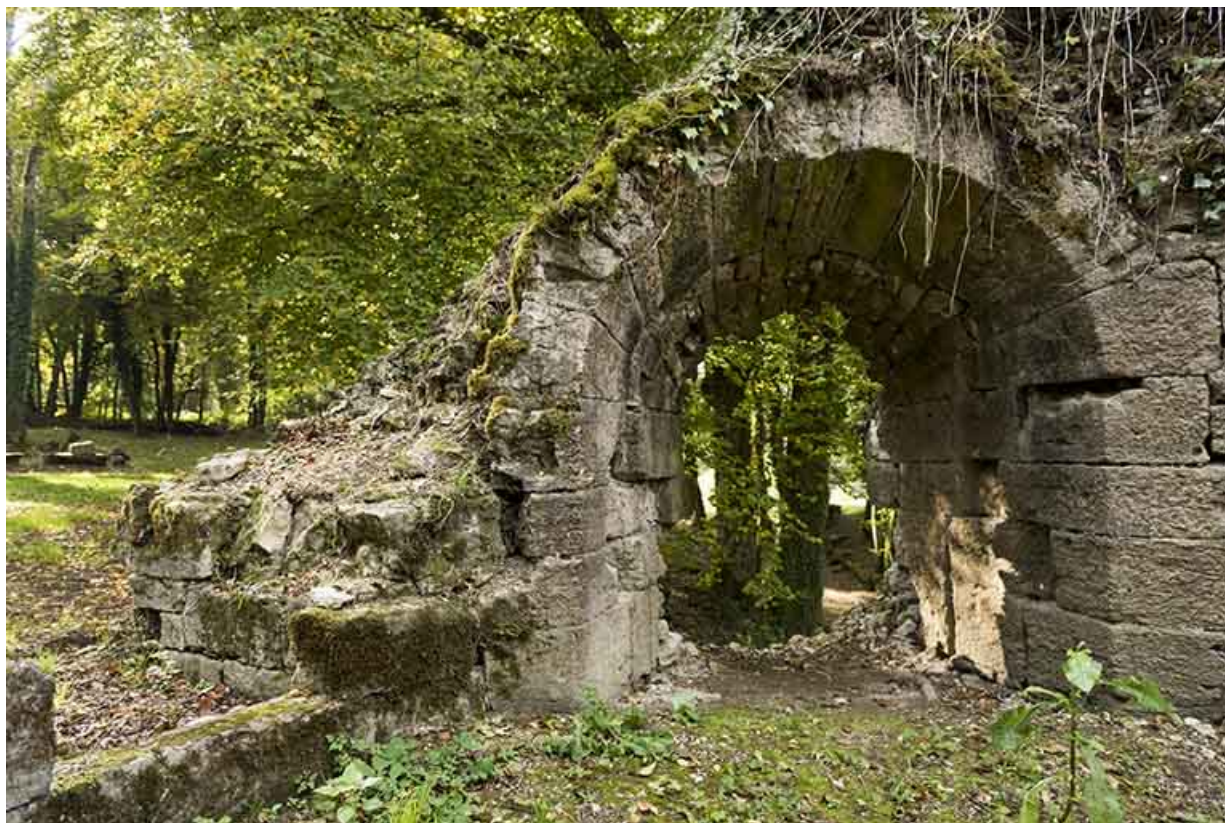
Tour est. Meurtrière orientée vers le sud ouest.
70, Demangevelle

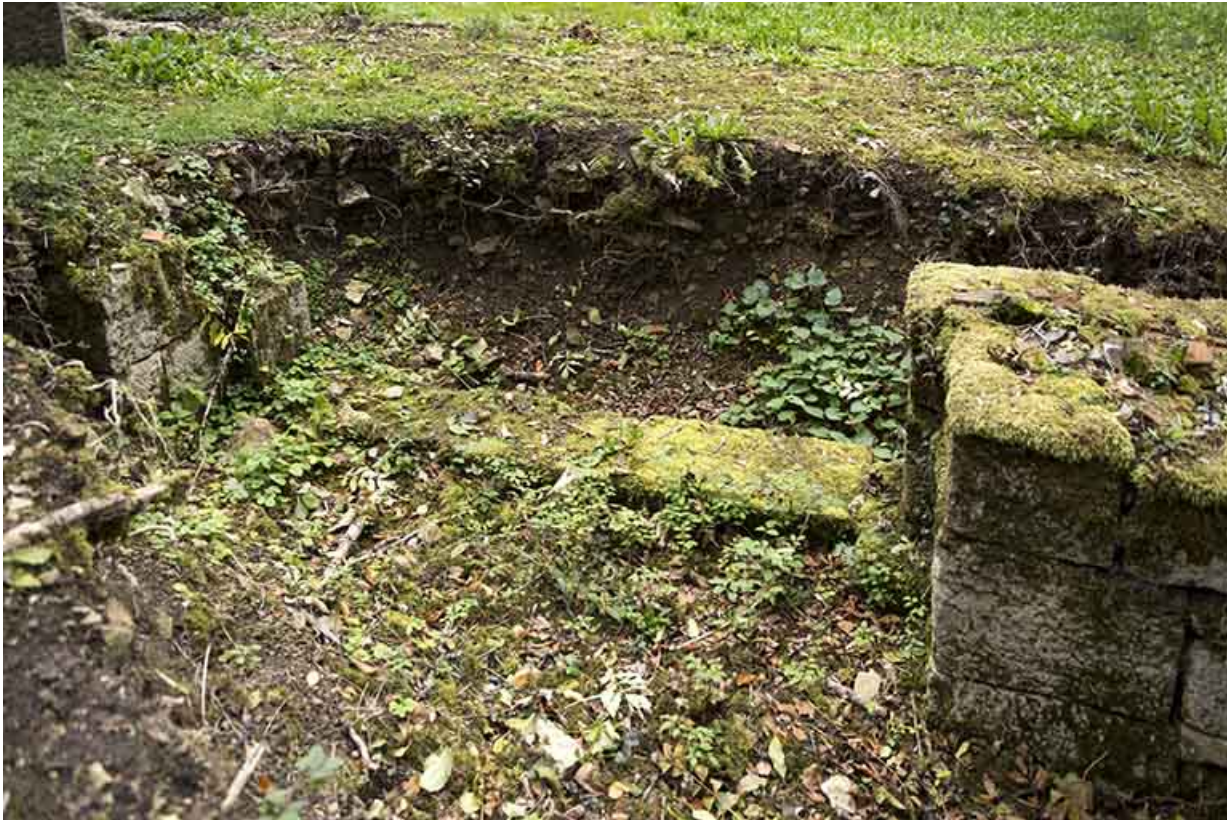
Détail de maçonnerie autour de la tour est.
70, Demangevelle
