CHATEAU-FORT

Bourgogne-Franche-Comté, Haute-Saône
Demangevelle

Dossier IA70000750 réalisé en 2015 revu en
2016

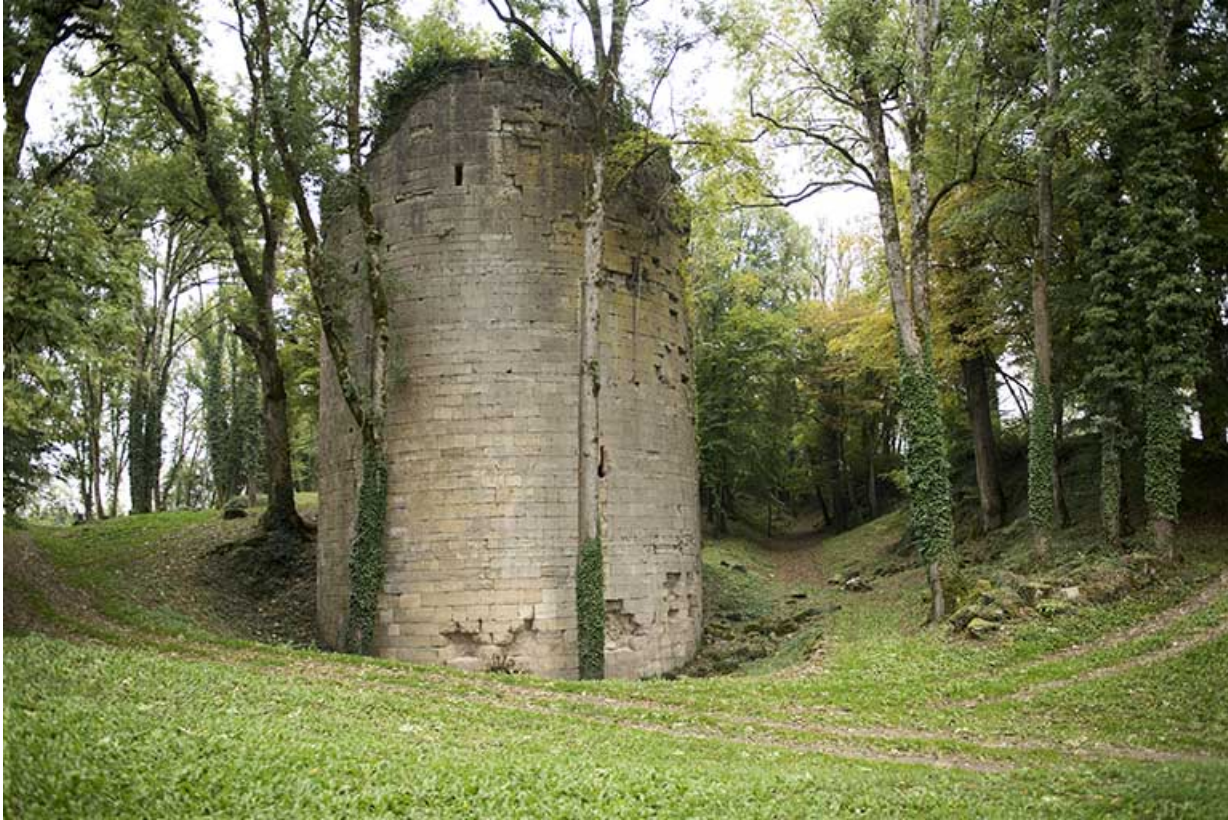
La tour ouest, vue de l'ouest.

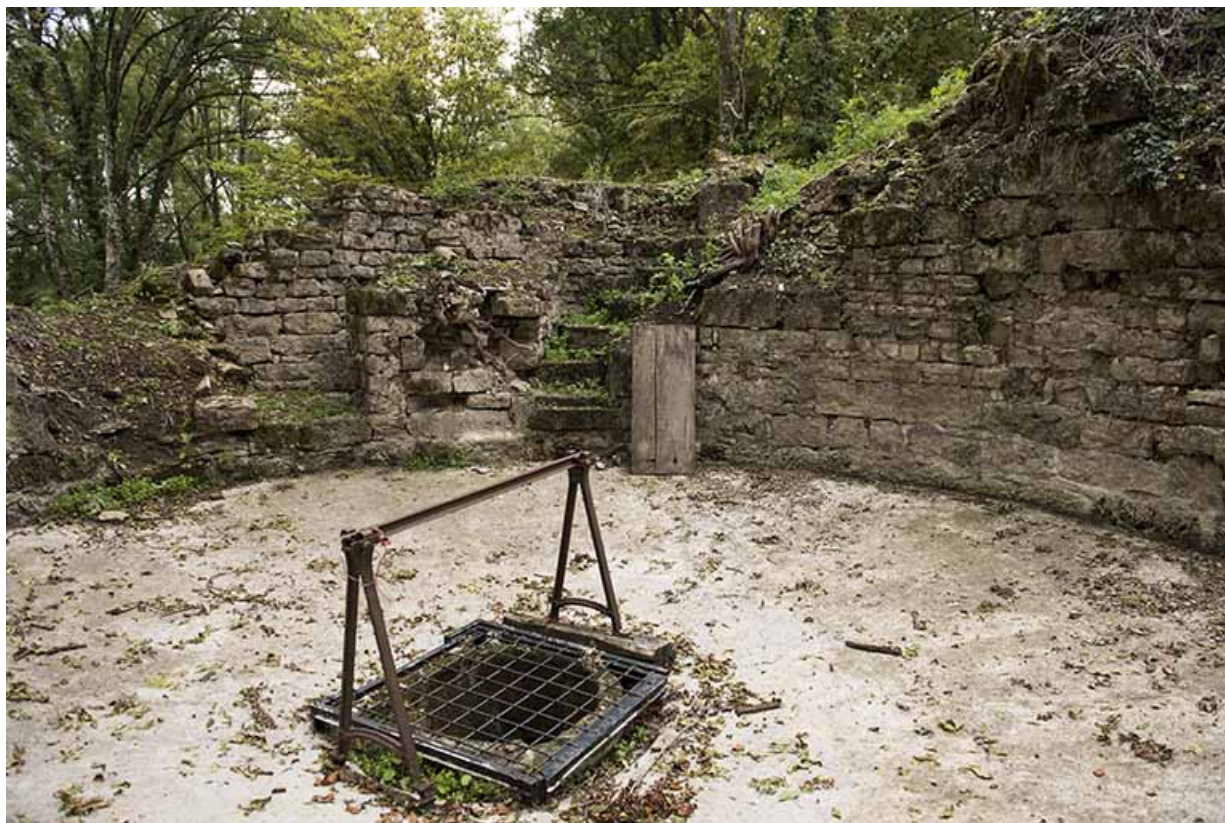
Dans la tour ouest. Vue de la partie sommitale depuis le haut.
70, Demangevelle

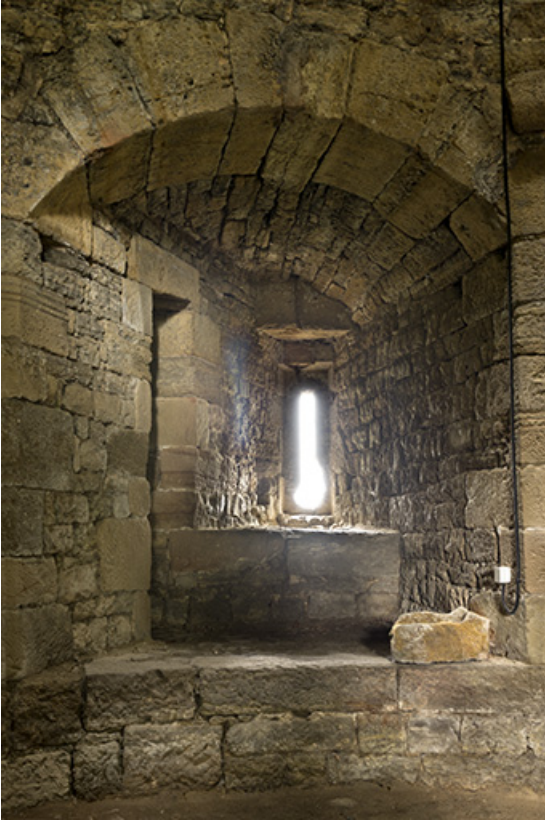
Dans la tour ouest : meurtrière, archère.
70, Demangevelle

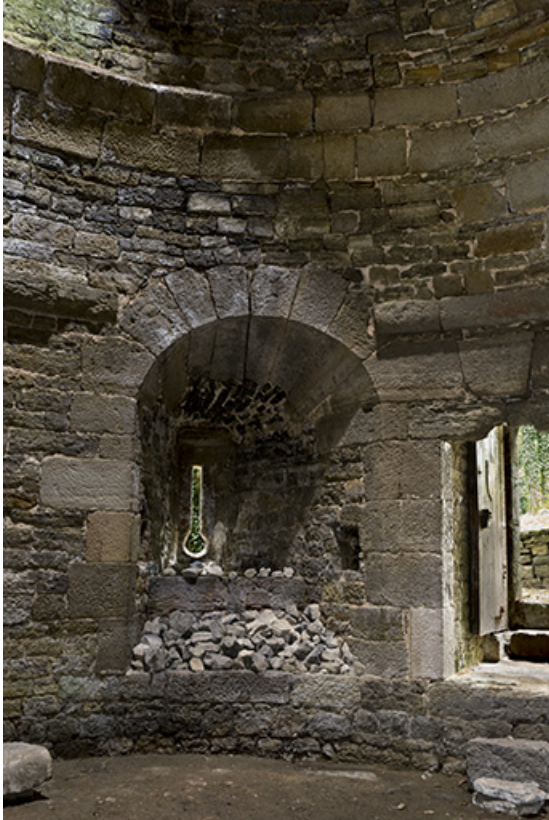
Dans la tour ouest : meurtrière, archère canonnière.
70, Demangevelle

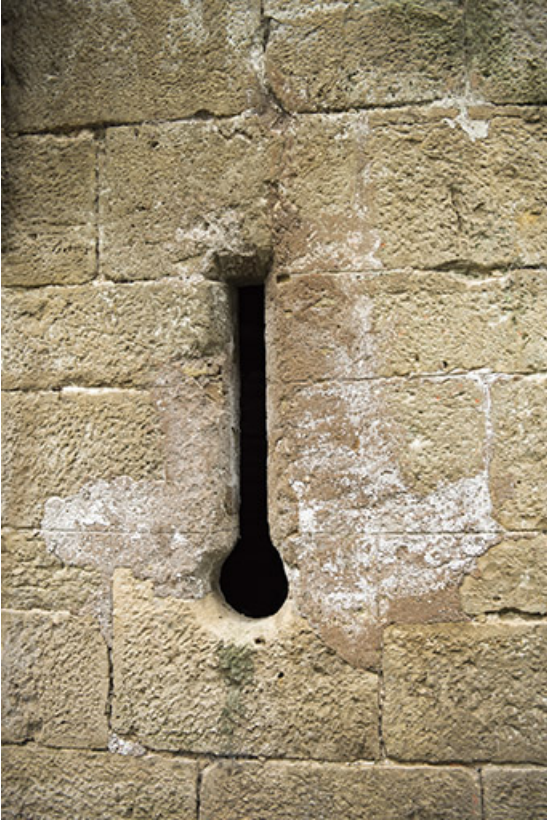
Tour ouest : vue extérieure de la canonnière.
70, Demangevelle
