CHATEAU-FORT

Bourgogne-Franche-Comté, Haute-Saône
Demangevelle

Dossier IA70000750 réalisé en 2015 revu en
2016

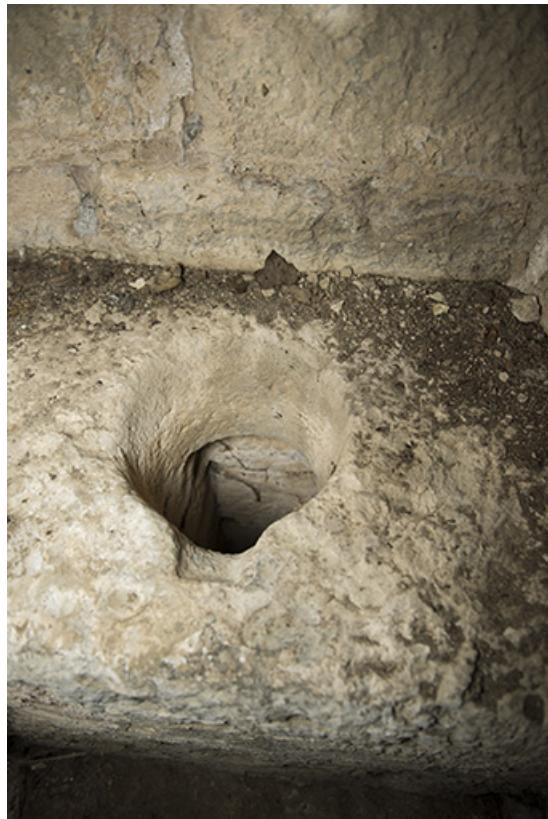
Dans la tour ouest. Détail de latrines.

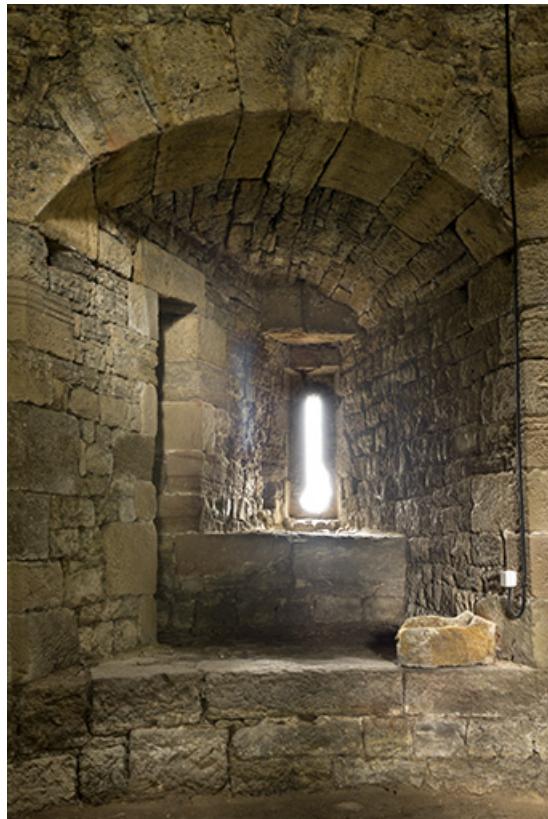
Dans la tour ouest : meurtrière, archère.

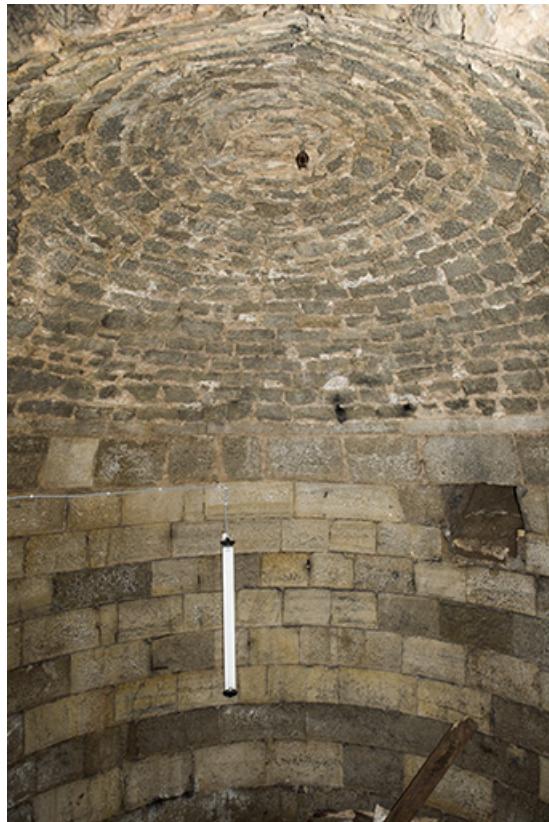
Dans la tour ouest. Niveau inférieur : citerne?

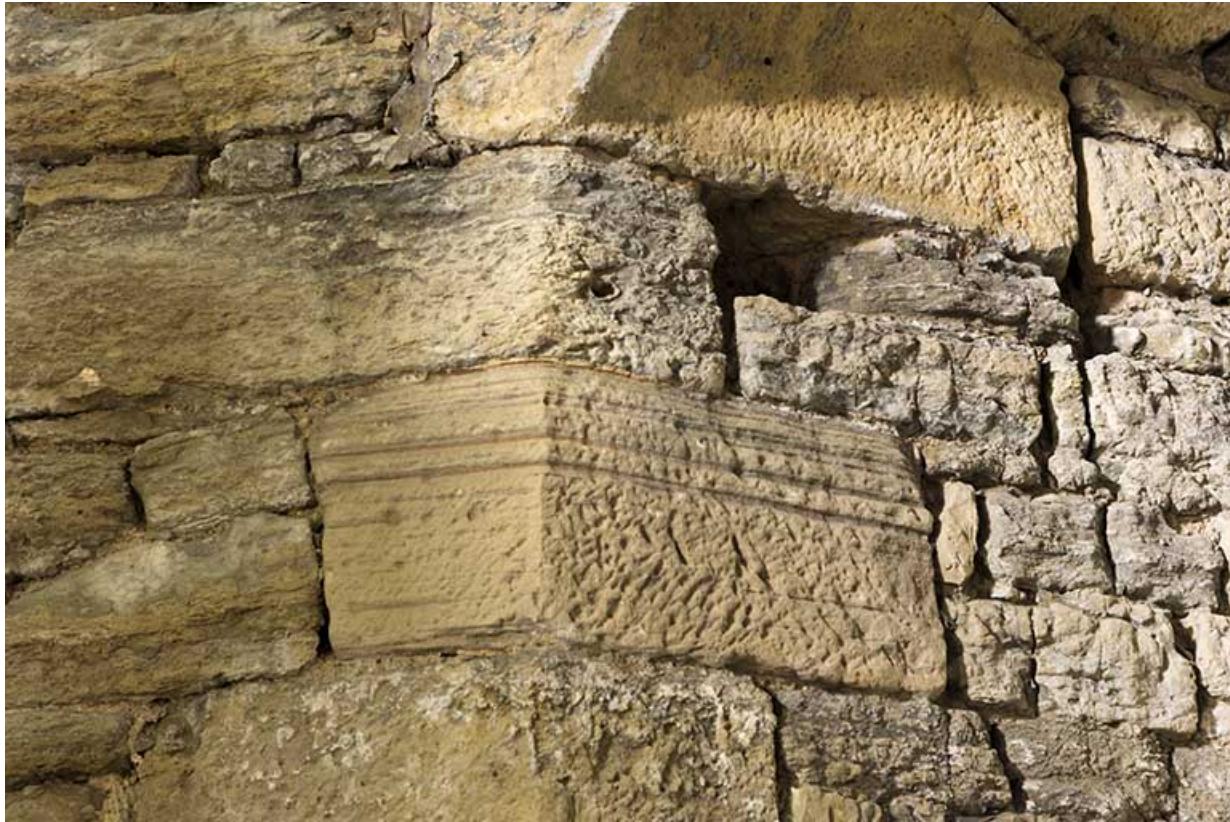
Détail de maçonnerie.

Le village est en amphithéâtre au pied de l'éminence méridionale sur laquelle est édifiée le château. Voies, fossés et traces au sol de nombreux vestiges attestent des occupations anciennes mais seules deux vestiges de tours subsistent : la tour ouest compte trois niveaux au dessus d'un niveau enterré ou semi-enterré, qui pourrait être une citerne (couverte en coupole). Elle est couverte par une dalle en béton. La tour plus à l'est, offrant de belles vues sur l'est et le nord-est, est en partie ruinée. Les maçonneries sont hétérogènes : moellons de calcaire et plus gros appareils.

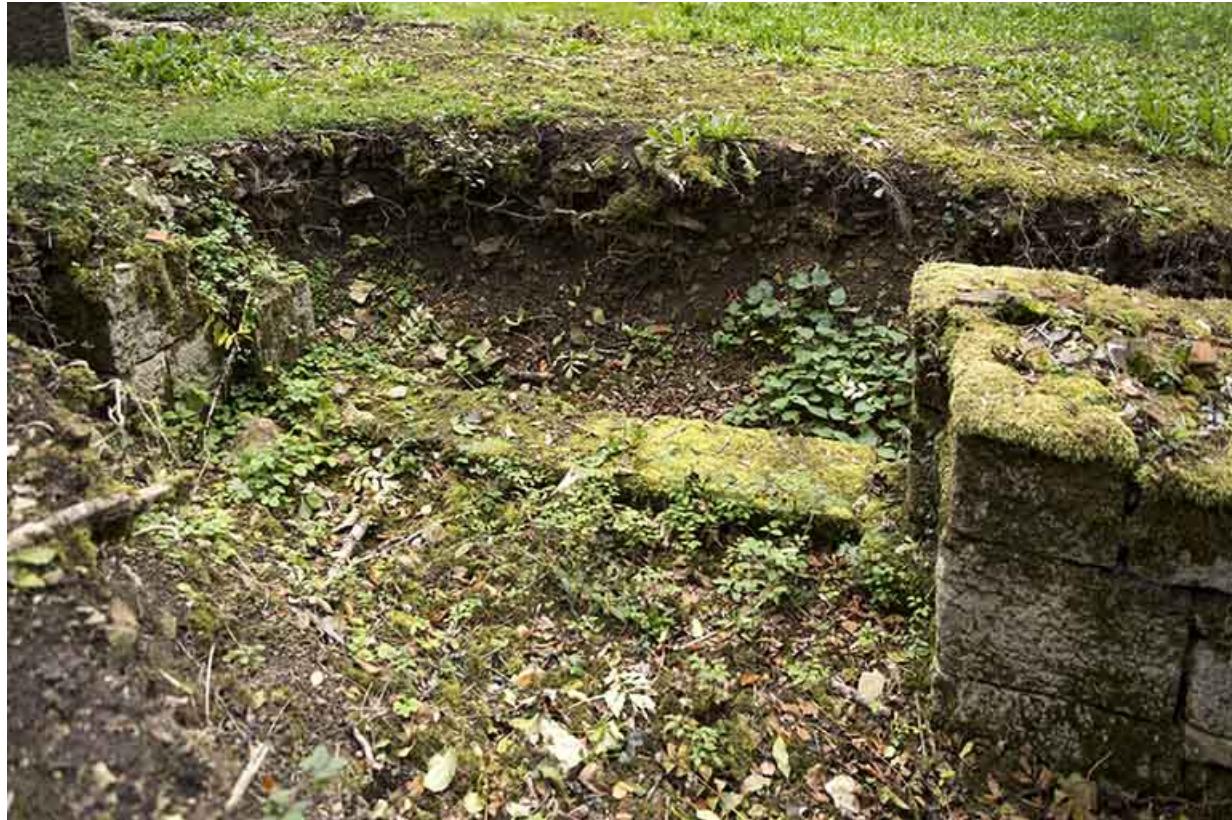
Détail de maçonnerie autour de la tour est.
