#### **CHATEAU-FORT**

Bourgogne-Franche-Comté, Haute-Saône Demangevelle

Dossier IA70000750 réalisé en 2015 revu en 2016

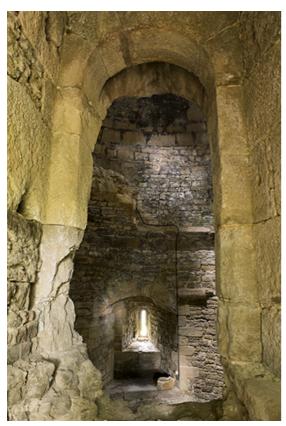
La tour ouest. Vue intérieure depuis l'entrée. 70, Demangevelle

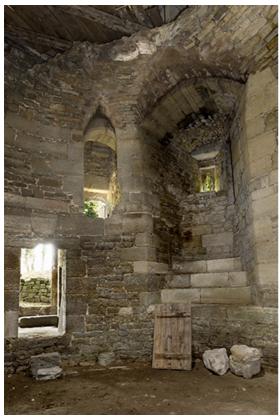
Dans la tour ouest : vue sur l'entrée et l'escalier. 70, Demangevelle

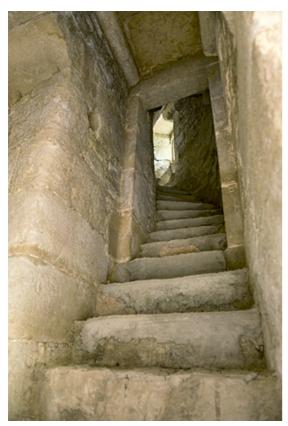
La tour ouest. Vue intérieure de l'escalier. 70, Demangevelle

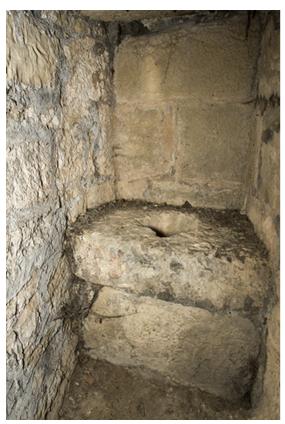
**Dans la tour ouest. Latrines.** 70, Demangevelle

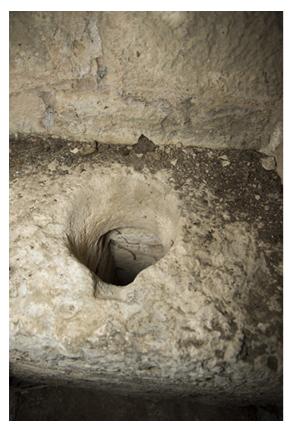
Dans la tour ouest. Détail de latrines. 70, Demangevelle

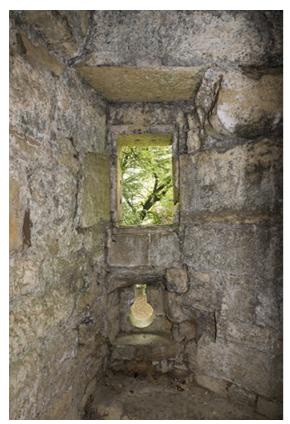
**Dans la tour ouest : meurtrière, canonnière.** 70, Demangevelle

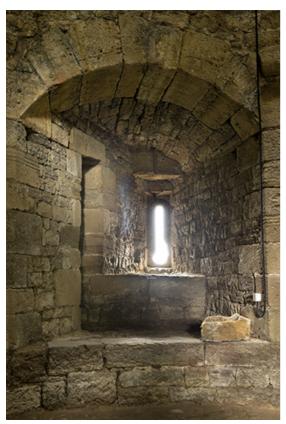
Dans la tour ouest : meurtrière, archère.

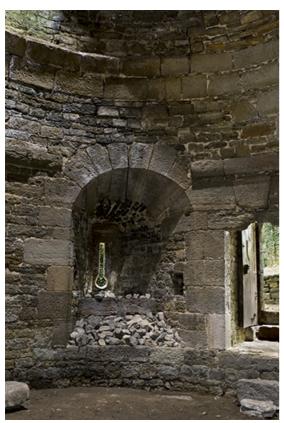
Dans la tour ouest : meurtrière, archère canonnière. 70, Demangevelle

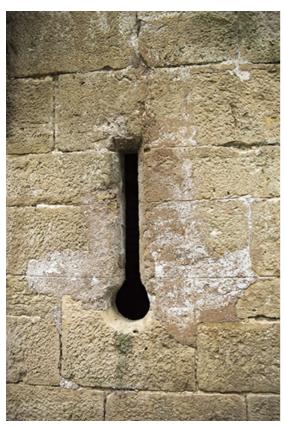
**Tour ouest : vue extérieure de la canonnière.** 70, Demangevelle

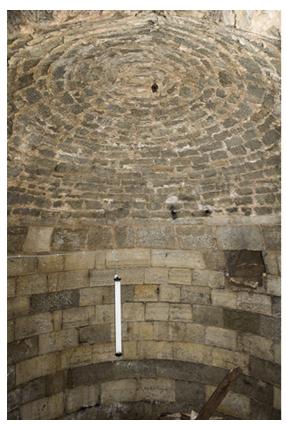
Dans la tour ouest. Niveau inférieur : citerne? 70, Demangevelle

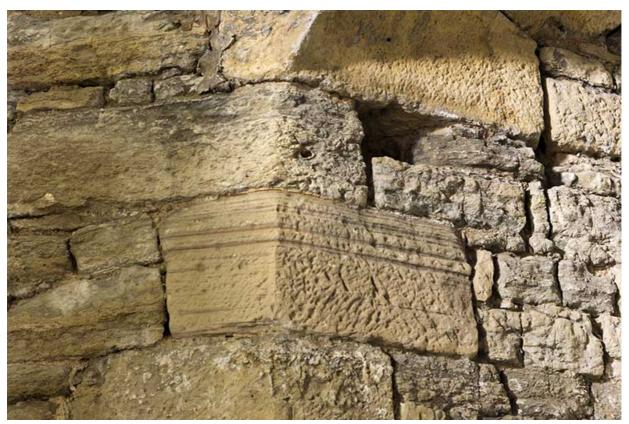
**Détail de maçonnerie.** 70, Demangevelle

Le village est en amphithéâtre au pied de l'éminence méridionale sur laquelle est édifiée le château. Voies, fossés et traces au sol de nombreux vestiges attestent des occupations anciennes mais seules deux vestiges de tours subsistent : la tour ouest compte trois niveaux au dessus d'un niveau enterré ou semi-enterré, qui pourrait être une citerne (couverte en coupole). Elle est couverte par une dalle en béton. La tour plus à l'est, offrant de belles vues sur l'est et le nord-est, est en partie ruinée. Les maçonneries sont hétérogènes : moellons de calcaire et plus gros appareils.

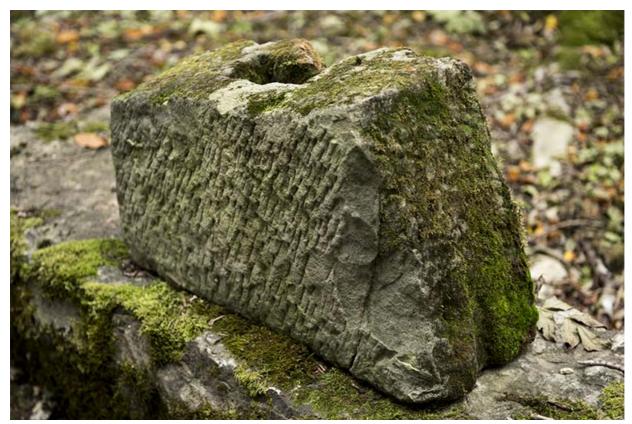
Vestiges lithiques en périphérie de la tour ouest. (élément de pont levis? ) 70, Demangevelle

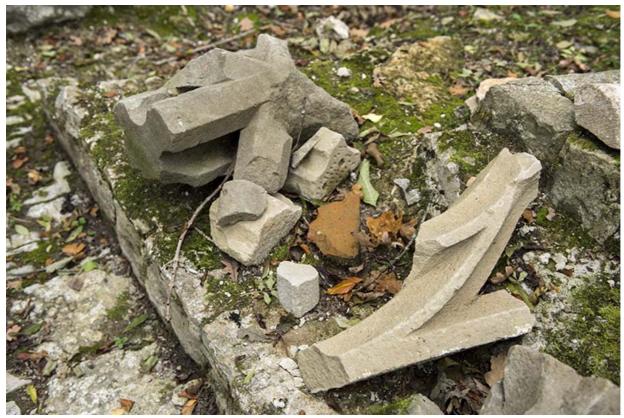
Fragments de voutes. 70, Demangevelle

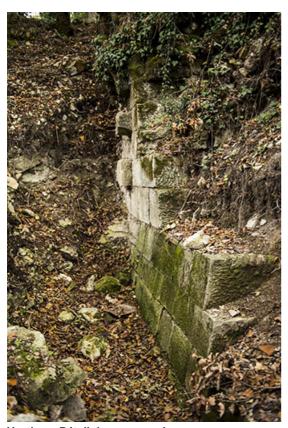
**Vestiges. Détail de maçonnerie.** 70, Demangevelle

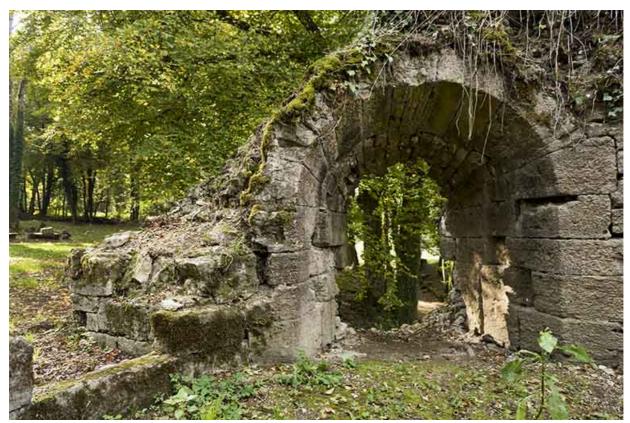
Tour est. Meurtrière orientée vers le sud ouest.

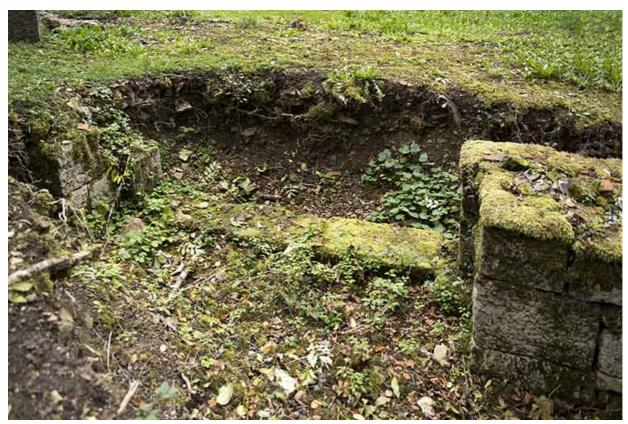
Détail de maçonnerie autour de la tour est.
