ÉGLISE SAINT JACQUES

Bourgogne-Franche-Comté, Haute-Saône
Vougécourt
rue de la corvée, place des tilleuls

Dossier IA70000763 réalisé en 2016

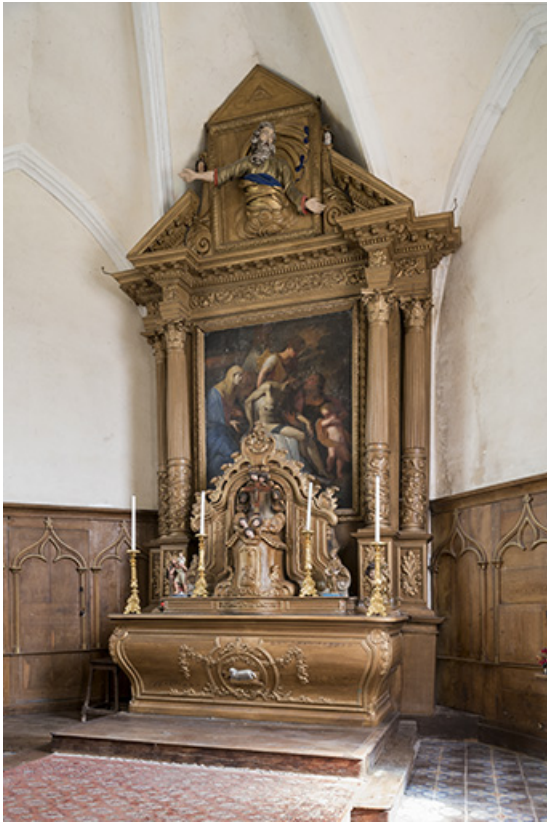
Retable et tableau d'autel.

La nef et les deux bas-côtés sont voûtés en ogive, à trois travées. Les clés de voûte de la nef sont sculptées et portent des inscriptions. Le chœur (16^{ème}?) est à deux travées et son abside de forme triangulaire. Les quatre colonnes cannelées corinthiennes du retable adossé encadrent une toile : le tableau de la descente de croix signé de Lambert Blendeff porte la date de 1679. Cette toile pourrait être partiellement inspirée d'une descente de croix d'Andréa Schiavone, telle que celle qui figure dans *Le Gouverneur Léopold-Guillaume et sa collection de tableaux à Bruxelles* (de David Teniers, vers 1650-1652, Kunsthistorisches museum de Vienne.) Le fronton brisé du retable est orné d'un buste de Dieu en haut-relief. Il est lui-même surmonté d'un fronton portant un œil.
