ÉGLISE SAINT JACQUES

Bourgogne-Franche-Comté, Haute-Saône
Vougécourt
rue de la corvée, place des tilleuls

Dossier IA70000763 réalisé en 2016

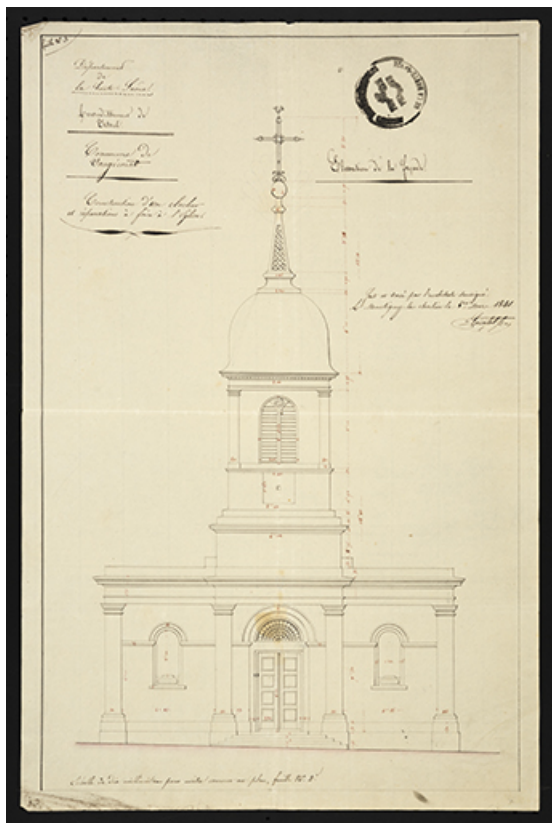
Construction d'un clocher et réparation à faire à l'église. [Élévation de la façade] 1841.
70, Vouécourt rue de la corvée

Construction d'un clocher et réparation à faire à l'église. Feuille 3 : [Élévation de la façade] (projet d'un clocher à l'impériale non retenu), dessin (plume), par Claude Loiselot, architecte à Montigny-lès-Cherlieu. 1er mars 1841. Échelle : 10 millimètres par mètre.

Construction d'un clocher et réparation à faire à l'église. Feuille 3 : [Élévation de la façade] (projet d'un clocher à l'impériale non retenu), dessin (plume), par Claude Loiselot, architecte à Montigny-lès-Cherlieu. 1er mars 1841. Échelle : 10 millimètres par mètre.
