ÉGLISE SAINT JACQUES

Bourgogne-Franche-Comté, Haute-Saône
Vougécourt
rue de la corvée, place des tilleuls

Dossier IA70000763 réalisé en 2016

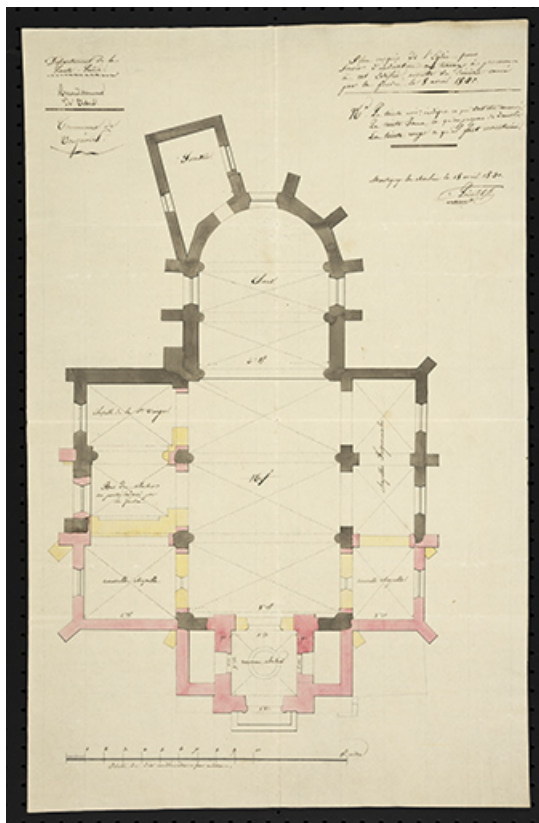
Plan croquis de l'église pour servir d'indication aux travaux à procurer à cet édifice [...] [Plan] 1840.
70, Vouécourt rue de la corvée

Plan croquis de l'église pour servir d'indication aux travaux à procurer à cet édifice, ensuite du sinistre causé par la foudre le 8 avril 1840. (distinguant par les couleurs les parties à construire, démolir, reconstruire), dessin (plume et lavis) établi par l'architecte Loiselot, le 18 avril 1840.

Plan croquis de l'église pour servir d'indication aux travaux à procurer à cet édifice, ensuite du sinistre causé par la foudre le 8 avril 1840. (distinguant par les couleurs les parties à construire, démolir, reconstruire), dessin (plume et lavis) établi par l'architecte Loiselot, le 18 avril 1840.

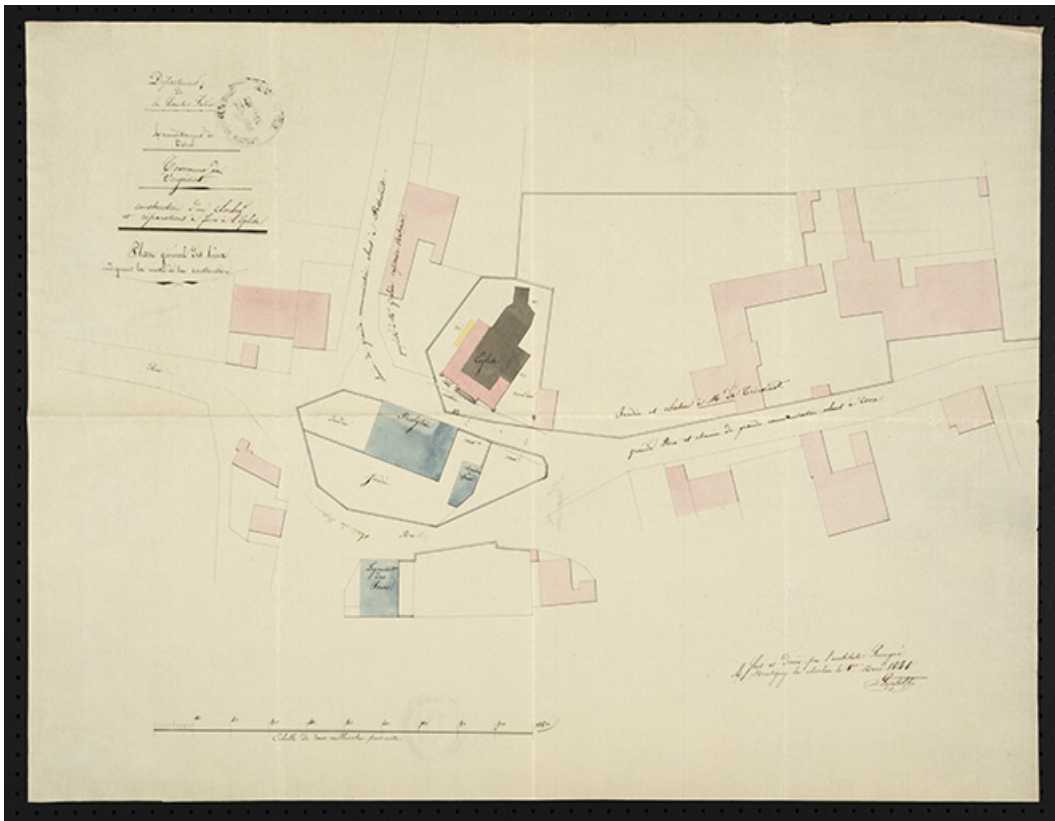
Construction d'un clocher et réparation à faire à l'église. [Plan] 1841.
70, Vouécourt

Construction d'un clocher et réparation à faire à l'église. Plan général des lieux indiquant la masse de la construction. Feuille 1, [Plan] dessin (plume et lavis), par Claude Loiselot, architecte à Montigny-lès-Cherlieu. 1er mars 1841.

Construction d'un clocher et réparation à faire à l'église. Plan général des lieux indiquant la masse de la construction. Feuille 1, [Plan] dessin (plume et lavis), par Claude Loiselot, architecte à Montigny-lès-Cherlieu. 1er mars 1841.

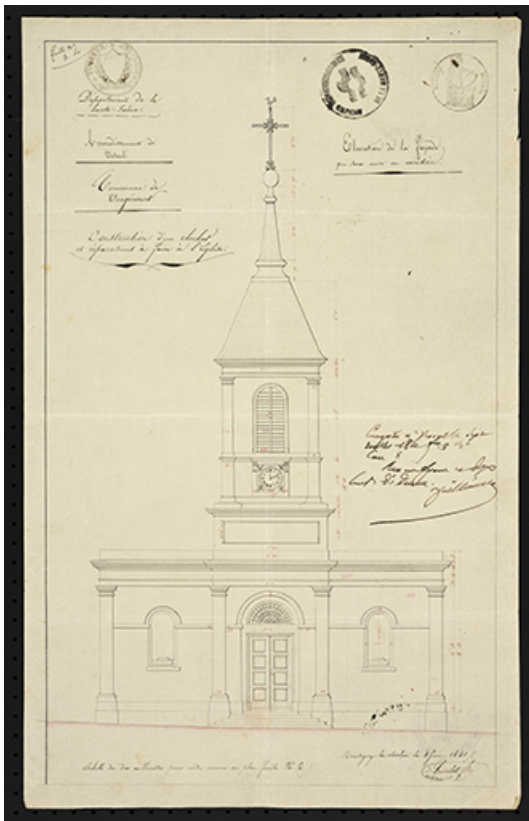
Construction du clocher. [Élévation de la façade] 1841
70, Vougécourt rue de la corvée

Construction d'un clocher et réparation à faire à l'église. Feuille 2 : [Élévation de la façade] dessin (plume), par Claude Loiselot, architecte à Montigny-lès-Cherlieu. 1er mars 1841. Échelle : 10 millimètres par mètre.
Lieu de conservation : Archives départementales de la Haute-Saône, Vesoul - Cote du document : 3 O 578

Construction d'un clocher et réparation à faire à l'église. Feuille 2 : [Élévation de la façade] dessin (plume), par Claude Loiselot, architecte à Montigny-lès-Cherlieu. 1er mars 1841. Échelle : 10 millimètres par mètre.

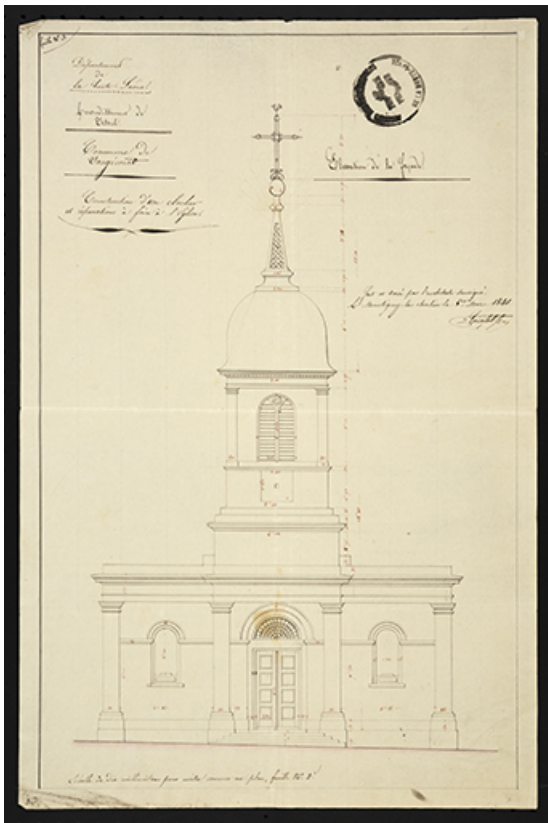
Construction d'un clocher et réparation à faire à l'église. [Élévation de la façade] 1841.
70, Vouécourt rue de la corvée

Construction d'un clocher et réparation à faire à l'église. Feuille 3 : [Élévation de la façade] (projet d'un clocher à l'impériale non retenu), dessin (plume), par Claude Loiselot, architecte à Montigny-lès-Cherlieu. 1er mars 1841. Échelle : 10 millimètres par mètre.

Construction d'un clocher et réparation à faire à l'église. Feuille 3 : [Élévation de la façade] (projet d'un clocher à l'impériale non retenu), dessin (plume), par Claude Loiselot, architecte à Montigny-lès-Cherlieu. 1er mars 1841. Échelle : 10 millimètres par mètre.

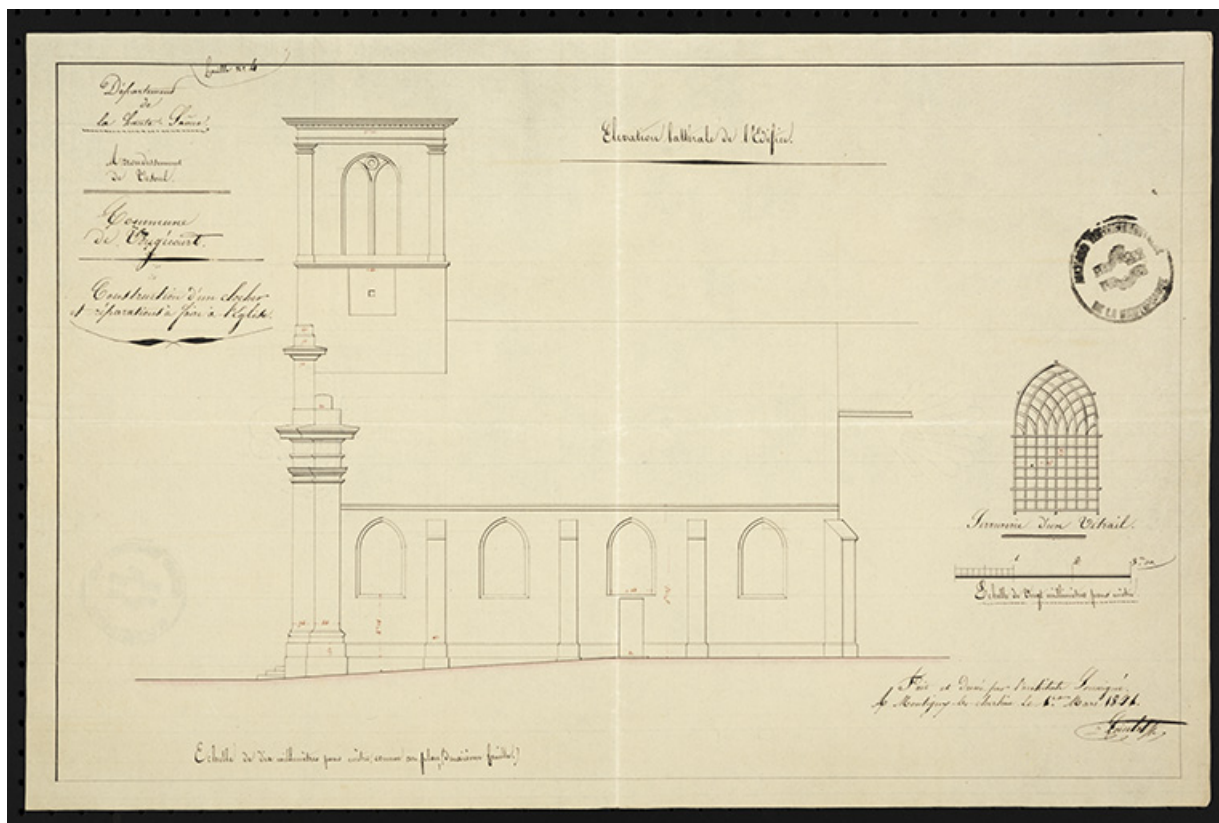
Construction d'un clocher et réparation à faire à l'église. [Élévation latérale de l'église] 1841
70, Vouécourt rue de la corvée

Construction d'un clocher et réparation à faire à l'église. Feuille 4 : [Élévation latérale de l'église], (dont serrurerie d'un vitrail.), dessin (plume), par Claude Loisetot, architecte à Montigny-lès-Cherlieu. 1er mars 1841. Échelle 20 millimètres/mètre.

Construction d'un clocher et réparation à faire à l'église. Feuille 4 : [Élévation latérale de l'église], (dont serrurerie d'un vitrail.), dessin (plume), par Claude Loiselot, architecte à Montigny-lès-Cherlieu. 1er mars 1841. Échelle 20 millimètres/mètre.

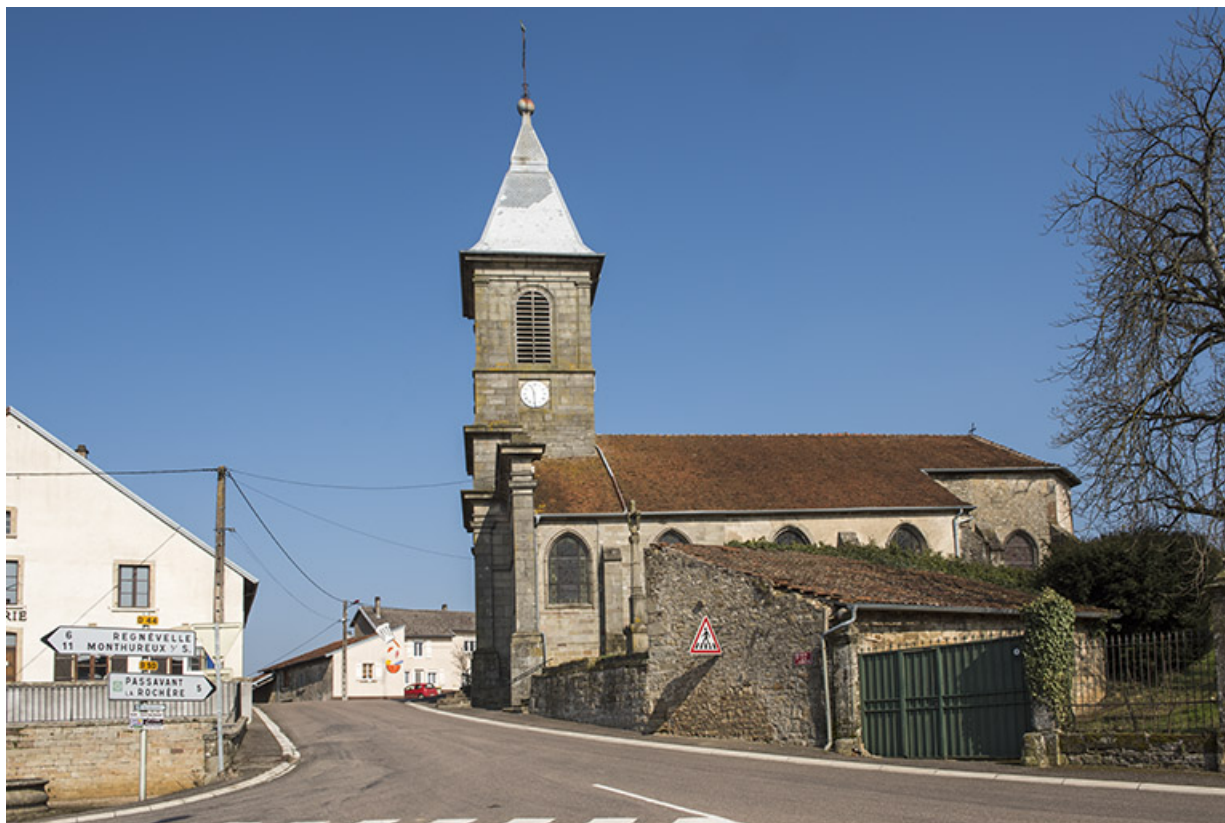
Vue d'ensemble de la façade depuis le sud.

L'édifice est en moellons et pierres de taille de calcaire laissés nus, à l'exception de quelques enduits ponctuels et de rares moellons de grès épars. Autour du chœur, les moellons sont de plus petites tailles. L'église est située dans un terrain-naguère occupé aussi par le cimetière-clos au sud par un mur percé d'une porte communiquant avec le parc du château voisin, donnant un accès facile à la chapelle seigneuriale (qu'on voit sur le plan de Loiselot de 1840, maintenant disparue). Elle a sensiblement la forme d'un carré, prolongé par un chœur, lui-même augmenté au nord-ouest d'une petite sacristie de forme rectangulaire. La façade est tripartite, indiquant la nef et les deux collatéraux, tournés vers le nord-nord-est. Le portail en avant-corps, au-dessus d'un degré rectangulaire, est voûté en plein cintre et flanqué de deux pilastres doriques corniers. Deux niches ornent les côtés et abritent deux sculptures de terre cuite traitées en ronde-bosse : St Jacques à droite, et St Christophe à gauche, les patron et patron secondaire de l'église. Elles sont l'œuvre de Pierre-Louis Détrier. Le clocher est surmonté d'un toit à égout retroussé, en pavillon, couvert en zinc.

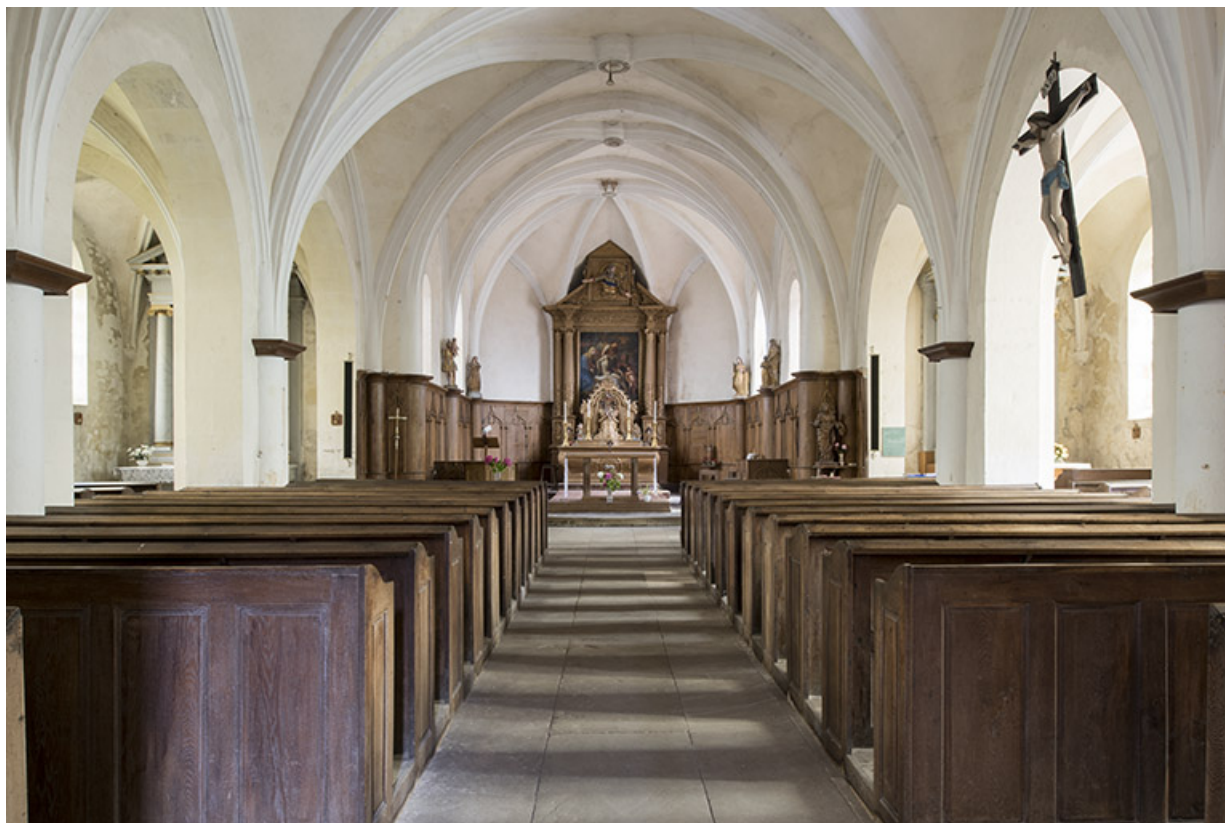
Vue intérieure de la nef depuis l'entrée.

La nef et les deux bas-côtés sont voûtés en ogive, à trois travées. Les clés de voûte de la nef sont sculptées et portent des inscriptions. Le chœur (16^{ème}?) est à deux travées et son abside de forme triangulaire. Les quatre colonnes cannelées corinthiennes du retable adossé encadrent une toile : le tableau de la descente de croix signé de Lambert Blendeff porte la date de 1679. Cette toile pourrait être partiellement inspirée d'une descente de croix d'Andréa Schiavone, telle que celle qui figure dans *Le Gouverneur Léopold-Guillaume et sa collection de tableaux à Bruxelles (de David Teniers, vers 1650-1652, Kunsthistorisches museum de Vienne.)* Le fronton brisé du retable est orné d'un buste de Dieu en haut-relief. Il est lui-même surmonté d'un fronton portant un œil.

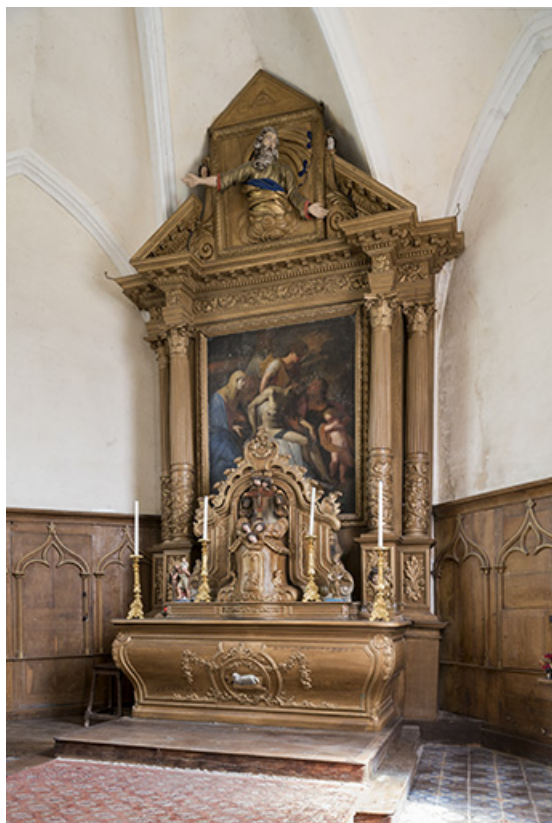
Retable et tableau d'autel.

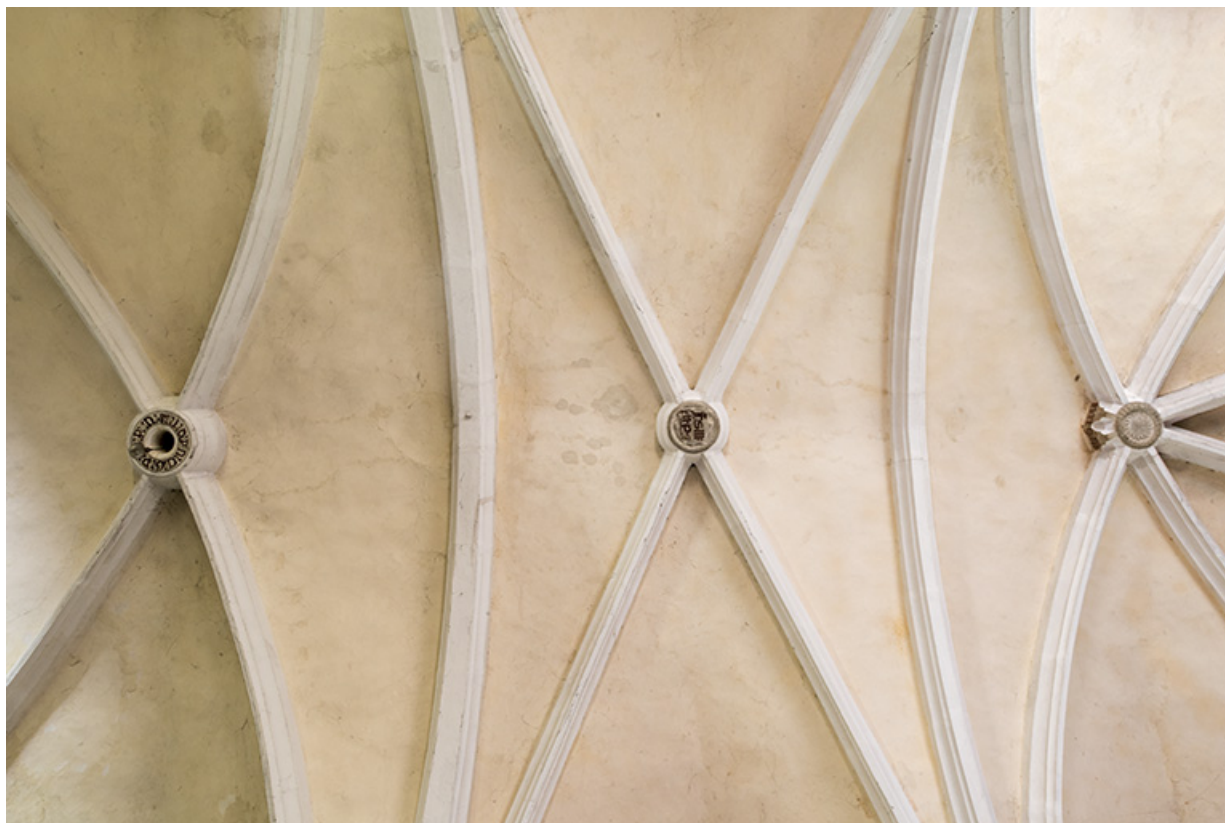
Vue de détail de la voûte en ogive et clés sculptées.

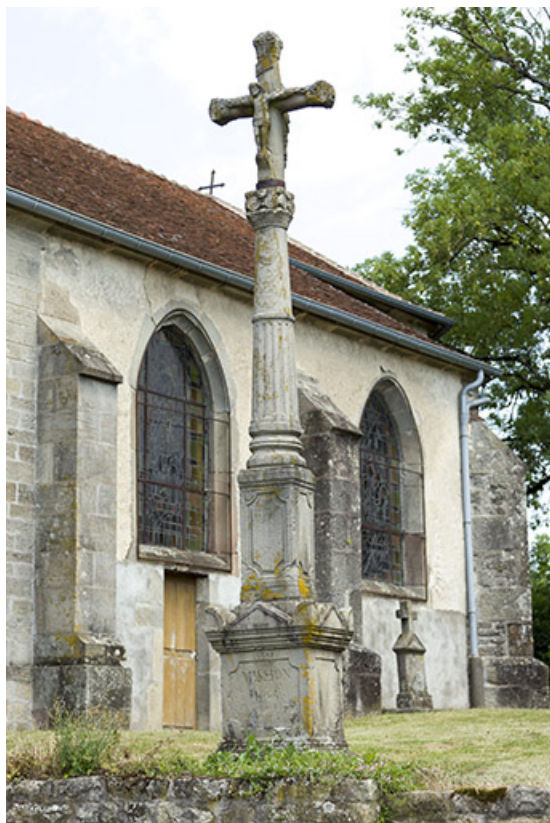
Croix jouxtant l'église Saint Jacques.

A droite de l'église, une croix porte les dates de 1813 et d'une mission de 1864.
