## MAISON

Bourgogne-Franche-Comté, Haute-Saône  
Rupt-sur-Saône  
6 place de l' Abondance

Dossier IA70000765 réalisé en 2015 revu en  
2016

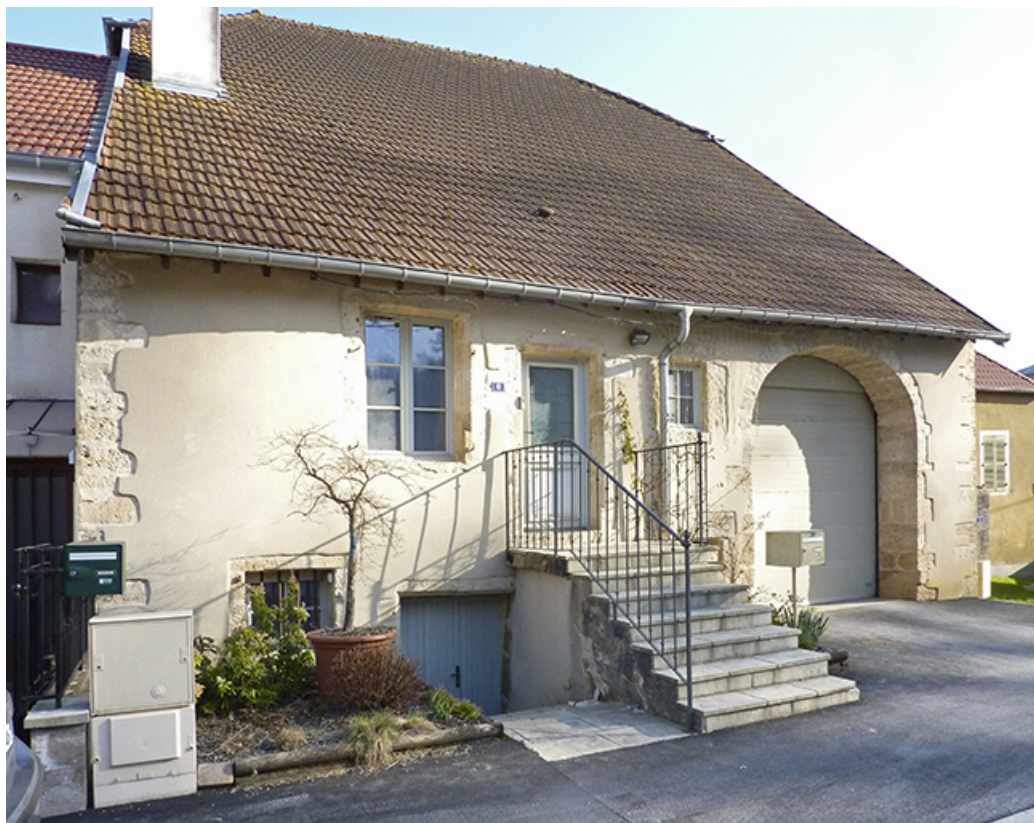
N° de l'illustration : 20177001181NUC2A

**Ferme-bloc, 6 place de l'Abondance.**

Située au centre du village, en bordure de la rue principale, cette maison est construite en moellons de calcaire enduits. Elle présente les caractères d'une maison de polyculteur : rez-de-chaussée surélevé au-dessus d'une cave dont l'accès s'effectue au moyen d'un escalier droit en pierre (remanié récemment), entrée de grange en plein cintre conduisant sans doute à l'étable à vaches (dénommée localement "écurie") comme le laisse supposer la profondeur de la grange visible sur la façade latérale droite. Le toit à longs pans et demi-croupe est couvert de tuiles mécaniques.

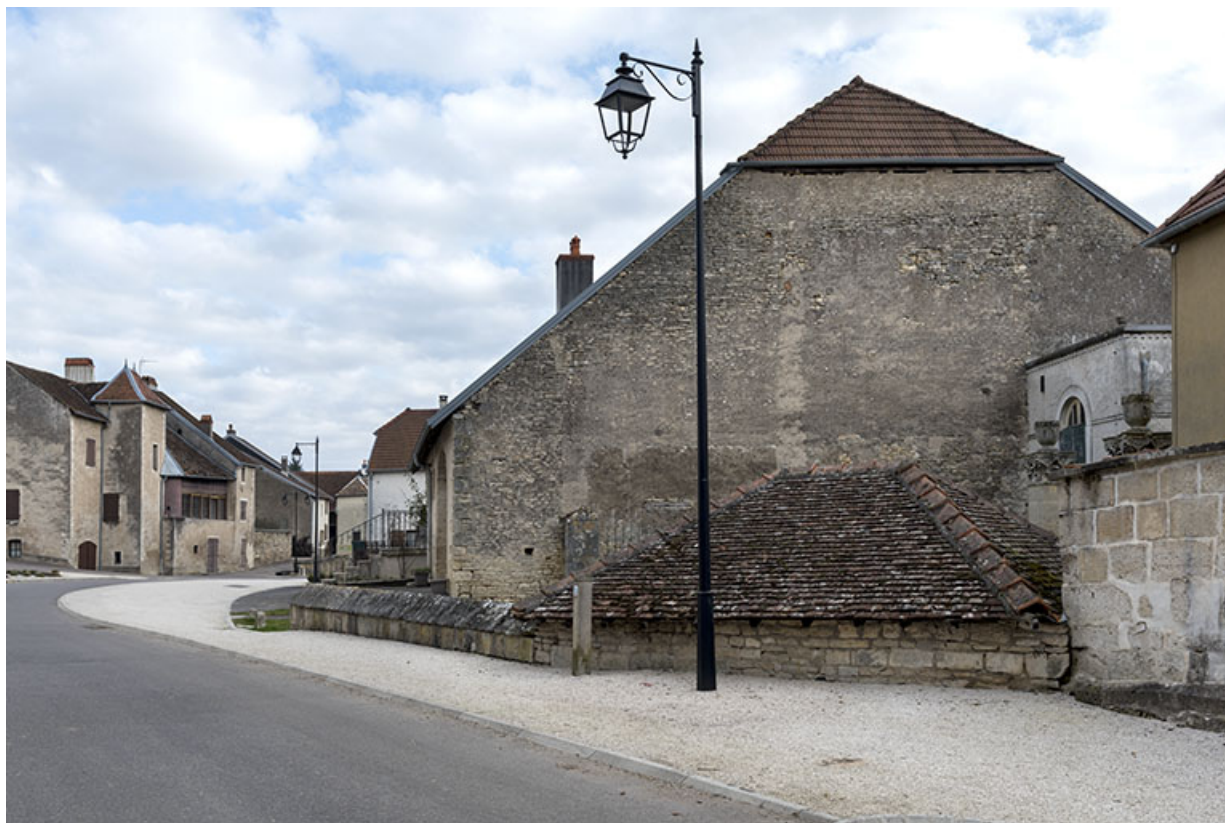
N° de l'illustration : 20177000059NUC4A

**Face latérale droite.**
