FONTAINE

Bourgogne-Franche-Comté, Haute-Saône
Ferrières-lès-Scey

Dossier IA70000892 réalisé en 2017

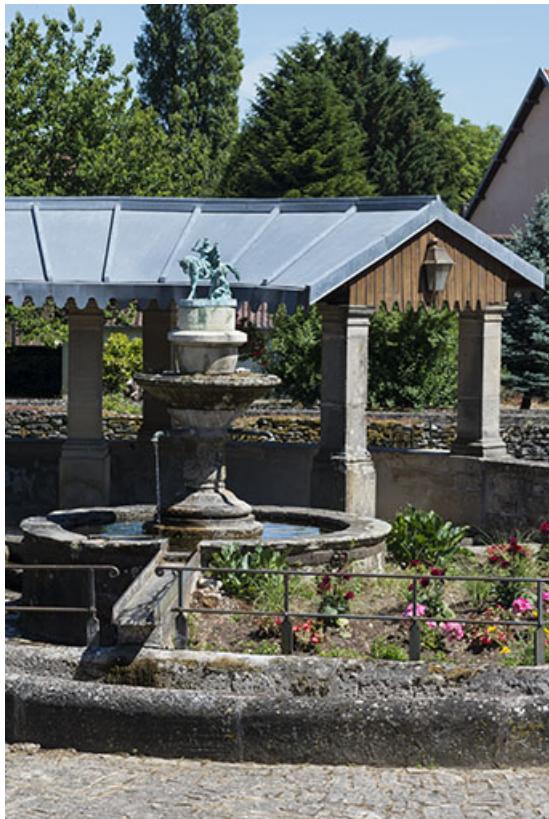
N° de l'illustration : 20177000809NUC4A

**Vue rapprochée de l'extremité droite de la galerie des laveuses et du bassin central.
70, Ferrières-lès-Scey**

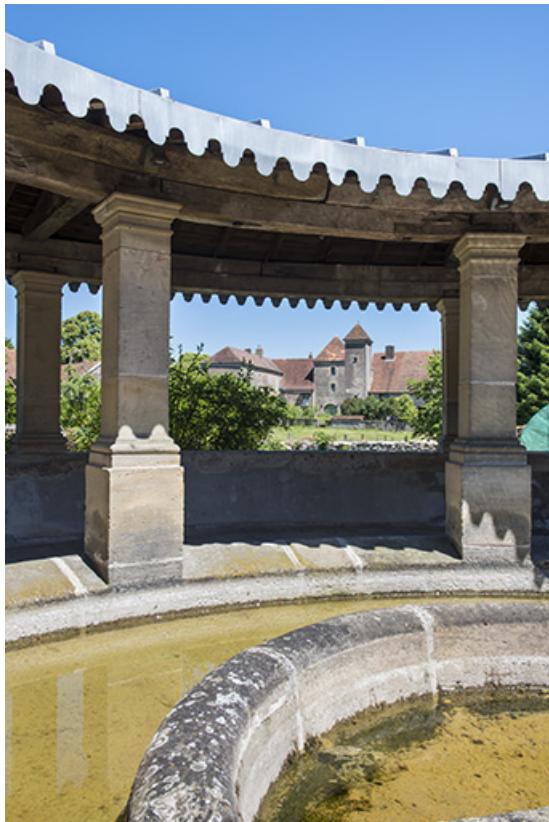
N° de l'illustration : 20177000802NUC4A

Le lavoir et la galerie couverte des laveuses.

à ce que l'on voit dans la plupart des travaux des architectes francs-comtois, la galerie des laveuses est par exemple couverte par un portique annulaire très léger, nécessitant peu de charpente. Le sol autour de l'abreuvoir est pavé. Le bassin central est orné d'une statuette en bronze représentant Saint Martin partageant son manteau avec un mendiant.

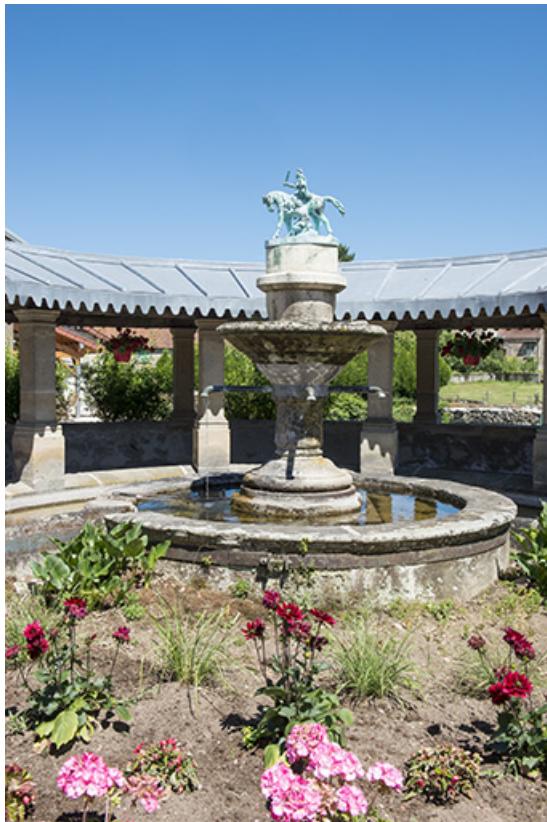
N° de l'illustration : 20177000805NUC4A

Le bassin central et de la galerie couverte des laveuses.

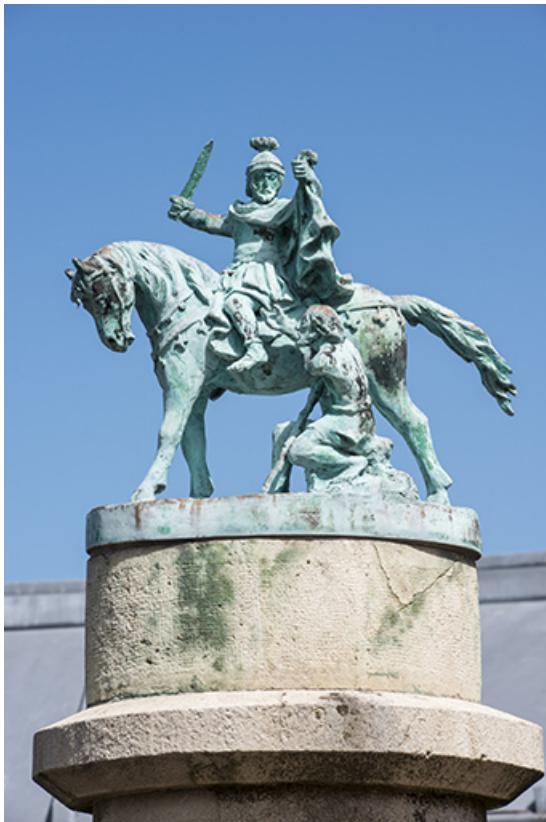
N° de l'illustration : 20177000810NUC4A

La statuette en métal ornant le bassin central représentant Saint Martin partageant son manteau avec un mendiant.
70, Ferrières-lès-Scey

Près d'un siècle plus tard, et ce malgré les différentes restaurations (travaux sur l'abreuvoir par Louis Humbert en 1939 et en 1958), la fontaine a conservé son aspect du XIXe siècle. La statuette qui orne la pile du bassin central - représentant Saint Martin partageant son la pile avec un mendiant - a été dérobée en 1997, puis coulée dans le bronze et reproduite à l'identique en 2003.

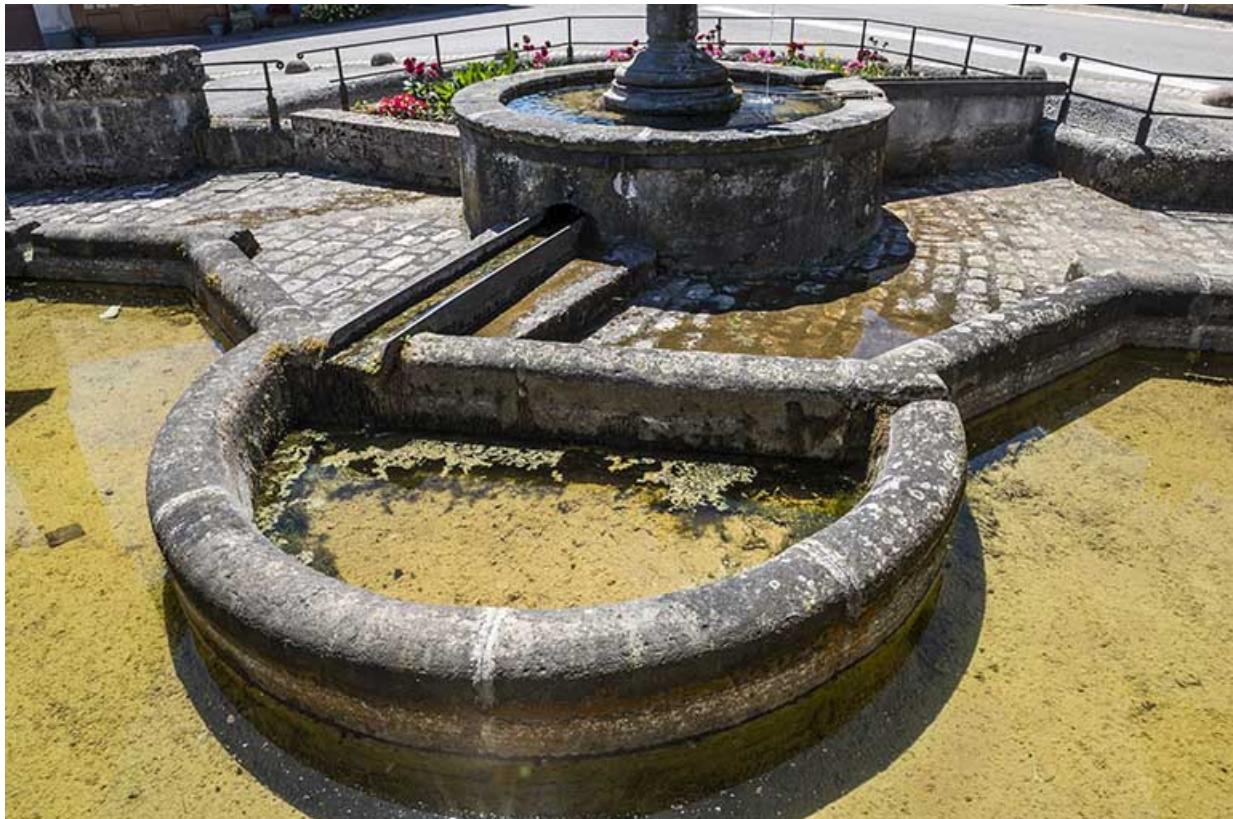
N° de l'illustration : 20177000803NUC4A

Le rinçoir de la fontaine.
