## FONTAINE

Bourgogne-Franche-Comté, Haute-Saône  
Ferrières-lès-Scey

Dossier IA70000892 réalisé en 2017

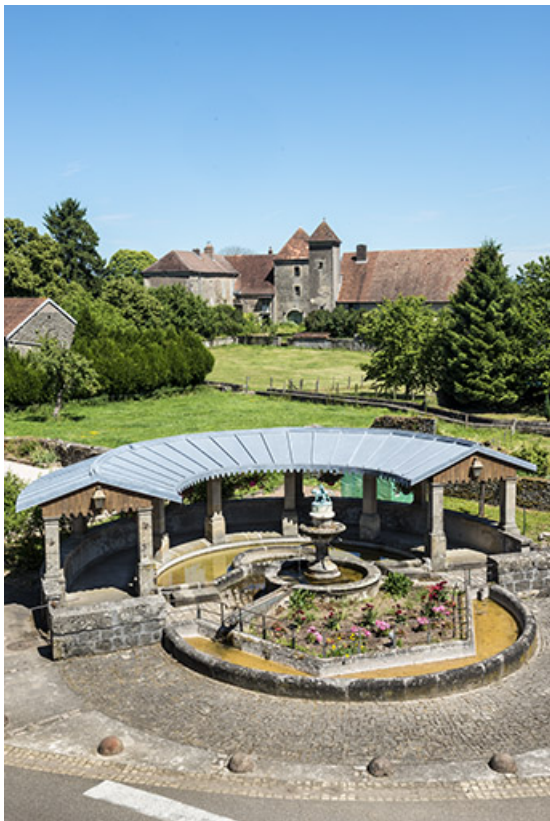
N° de l'illustration : 20177000807NUC4A

**Vue d'ensemble de la fontaine avec la maison forte en arrière-plan.**  
70, Ferrières-lès-Scey

Tout comme les autres réalisations de Louis Moreau, cette fontaine se caractérise par l'extrême économie de moyens mis en œuvre pour obtenir un effet monumental. La fontaine suit un plan circulaire, dans lequel les bassins aux formes courbes se répondent : elle se compose d'un bassin central, entouré de part et d'autre d'un abreuvoir en forme de demi arc de cercle, et d'un lavoir de même disposition qui lui fait face. Derrière celui-ci se déploie la galerie des laveuses, dont la toiture, saillante sur le lavoir en forme d'avent, est en zinc. L'utilisation de l'ordre toscan, très épuré, pour les piliers carrés, et l'usage de bois pour les entablements et les frontons, reprennent une tradition régionale d'économie que l'on retrouve dans les travaux d'autres architectes à la même époque. Cependant, l'inspiration de Louis Moreau ne doit rien à l'architecture régionale ; contrairement

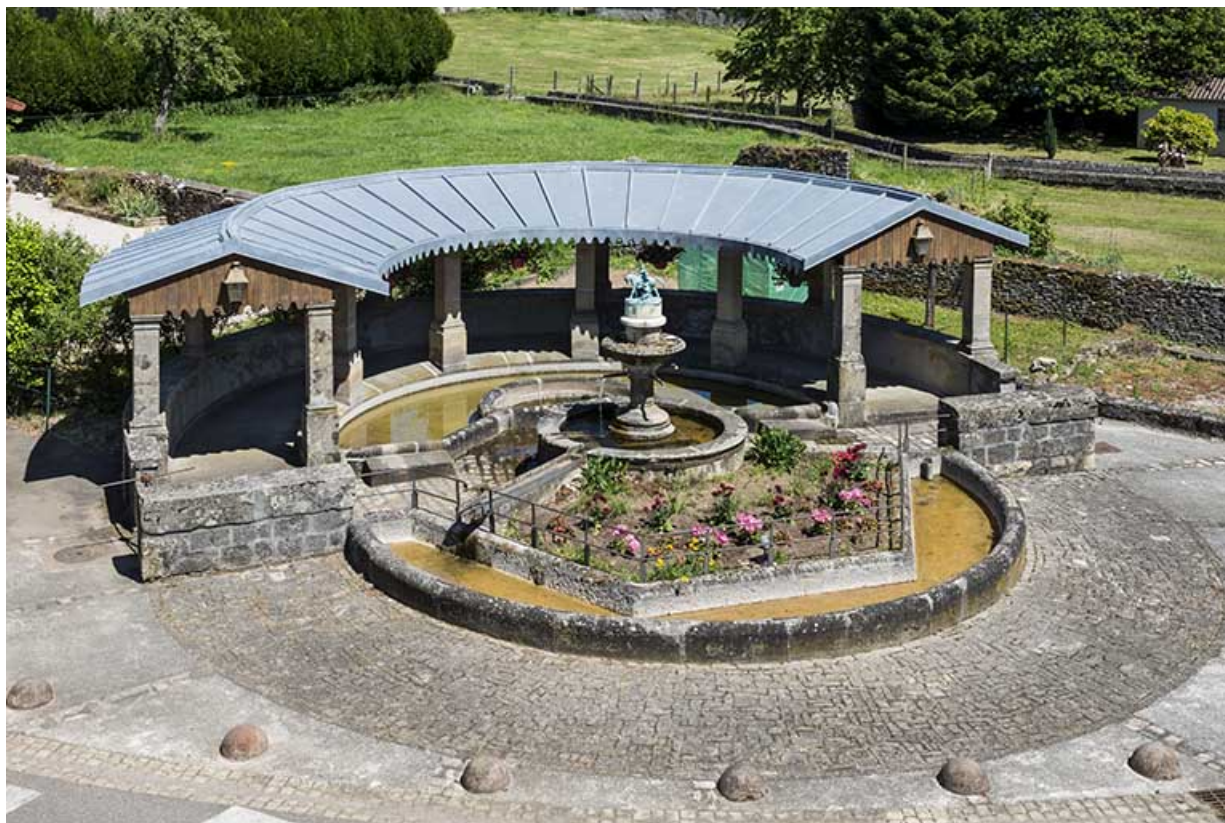
N° de l'illustration : 20177000806NUC4A

**Vue d'ensemble de la fontaine.**

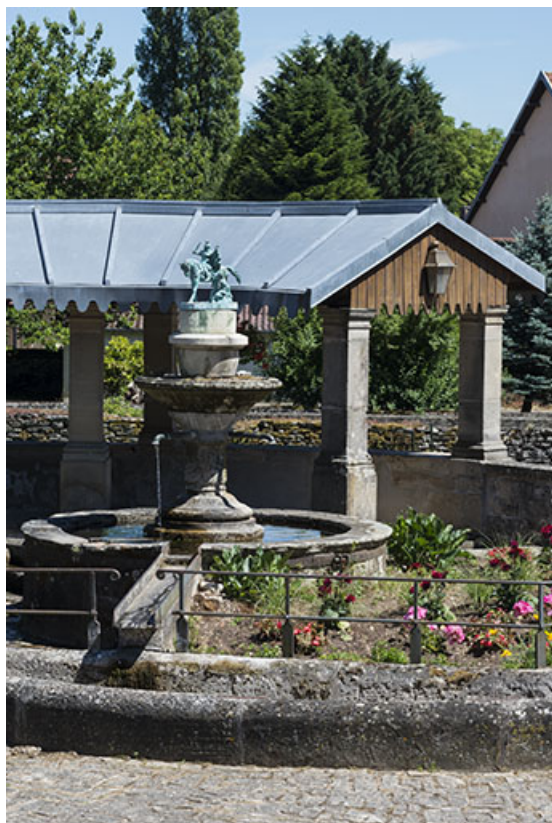
**Vue rapprochée de l'extrémité droite de la galerie des laveuses et du bassin central.**  
70, Ferrières-lès-Scey

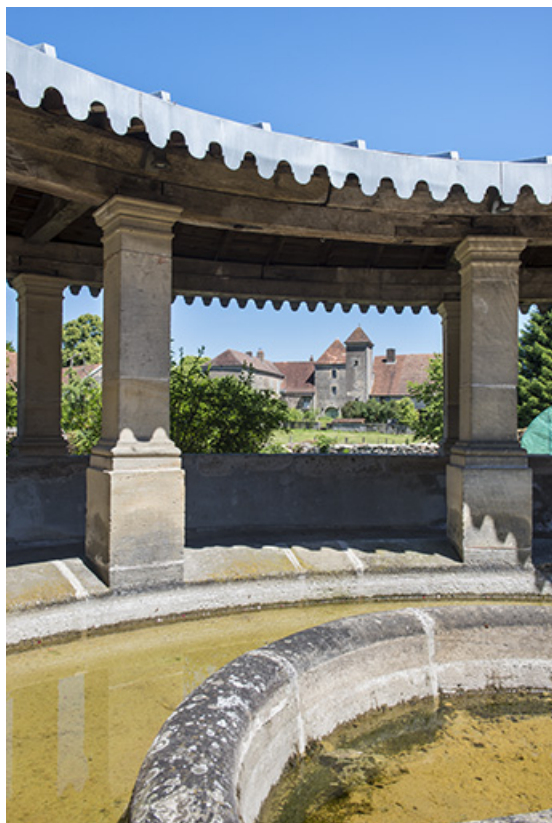
**Le lavoir et la galerie couverte des laveuses.**

à ce que l'on voit dans la plupart des travaux des architectes francs-comtois, la galerie des laveuses est par exemple couverte par un portique annulaire très léger, nécessitant peu de charpente. Le sol autour de l'abreuvoir est pavé. Le bassin central est orné d'une statuette en bronze représentant Saint Martin partageant son manteau avec un mendiant.

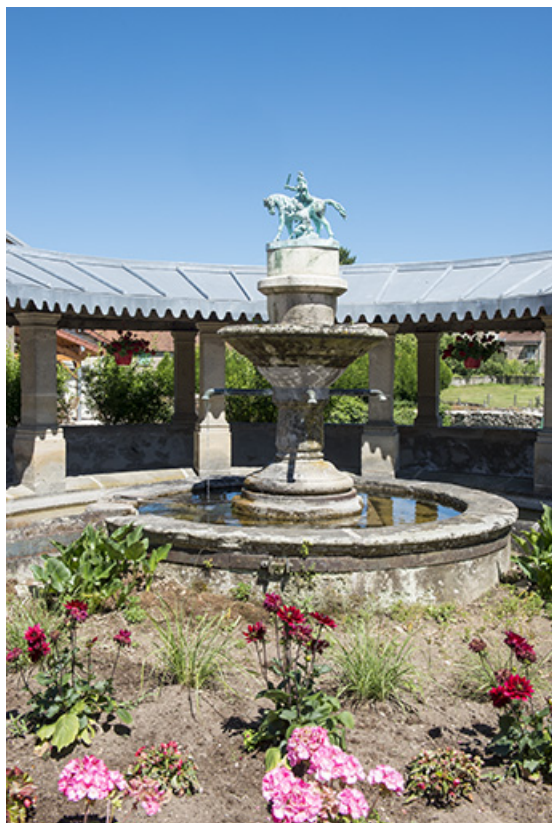
**Le bassin central et de la galerie couverte des laveuses.**  
70, Ferrières-lès-Scey

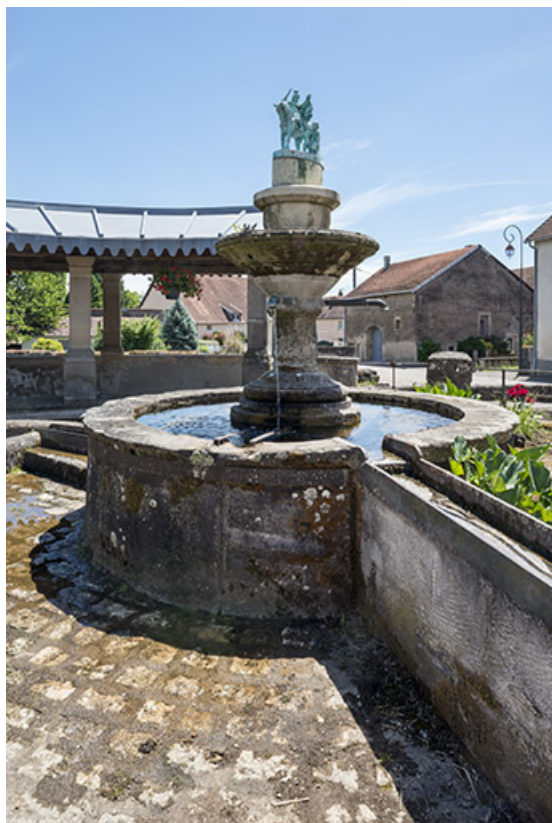
**Le bassin central de la fontaine.**

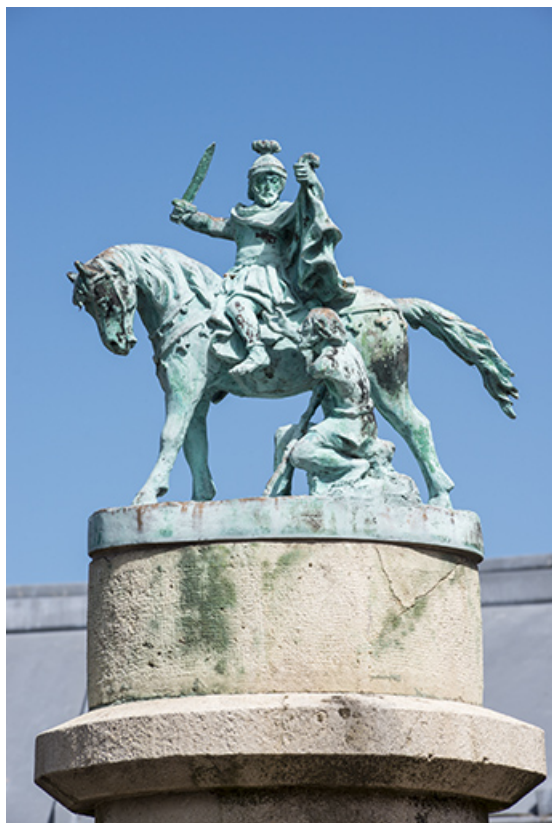
**La statuette en métal ornant le bassin central représentant Saint Martin partageant son manteau avec un mendiant.**  
70, Ferrières-lès-Scey

Près d'un siècle plus tard, et ce malgré les différentes restaurations (travaux sur l'abreuvoir par Louis Humbert en 1939 et en 1958), la fontaine a conservé son aspect du XIXe siècle. La statuette qui orne la pile du bassin central - représentant Saint Martin partageant son la pile avec un mendiant - a été dérobée en 1997, puis coulée dans le bronze et reproduite à l'identique en 2003.

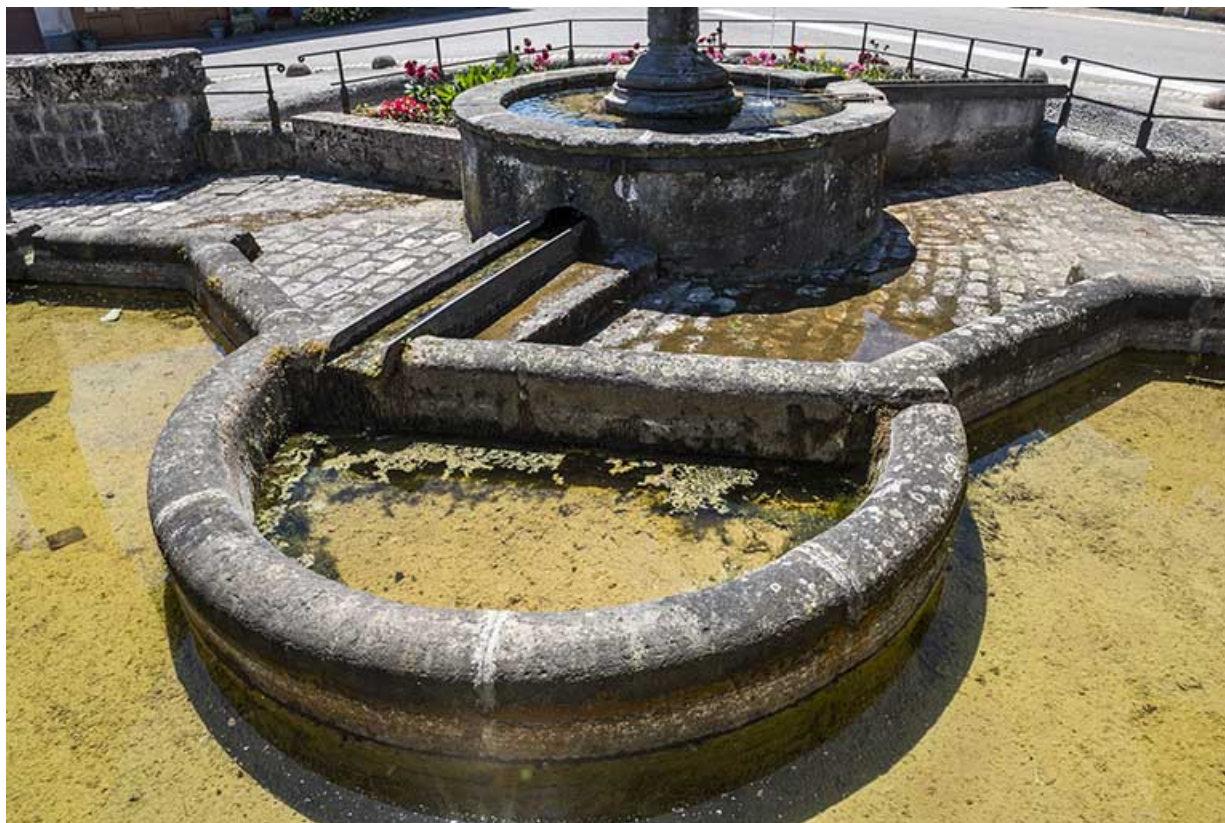
**Le rinçoir de la fontaine.**
