#### **FONTAINE**

Bourgogne-Franche-Comté, Haute-Saône Ferrières-lès-Scey

Dossier IA70000892 réalisé en 2017 Auteur(s) : Apolline Cade, Guillaume Gézolme

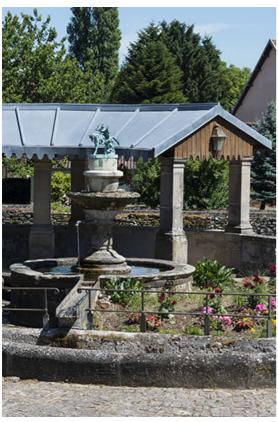
Vue rapprochée de l'extremité droite de la galerie des laveuses et du bassin central. 70, Ferrières-lès-Scey

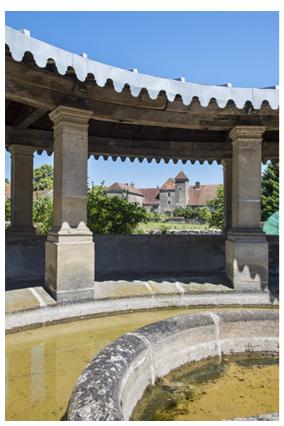
Le lavoir et la galerie couverte des laveuses. 70, Ferrières-lès-Scey

à ce que l'on voit dans la plupart des travaux des architectes francs-comtois, la galerie des laveuses est par exemple couverte par un portique annulaire très léger, nécessitant peu de charpente. Le sol autour de l'abreuvoir est pavé. Le bassin central est orné d'une statuette en bronze représentant Saint Martin partageant son manteau avec un mendiant.

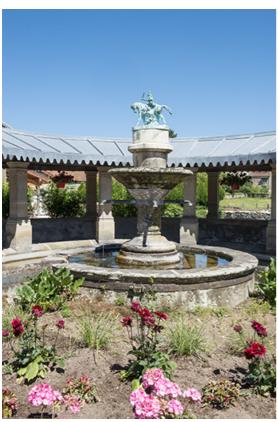
Le bassin central et de la galerie couverte des laveuses. 70, Ferrières-lès-Scey

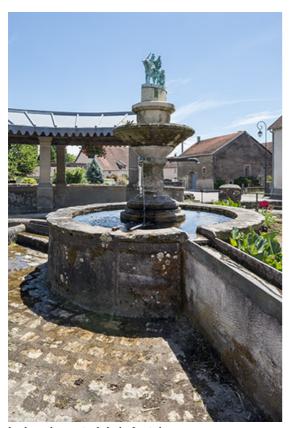
Le bassin central de la fontaine. 70, Ferrières-lès-Scey

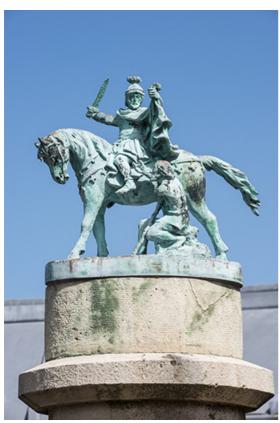
La statuette en métal ornant le bassin central représentant Saint Martin partageant son manteau avec un mendiant. 70, Ferrières-lès-Scey

Près d'un siècle plus tard, et ce malgré les différentes restaurations (travaux sur l'abreuvoir par Louis Humbert en 1939 et en 1958), la fontaine a conservé son aspect du XIXe siècle. La statuette qui orne la pile du bassin central - représentant Saint Martin partageant son la pile avec un mendiant - a été dérobée en 1997, puis coulée dans le bronze et reproduite à l'identique en 2003.

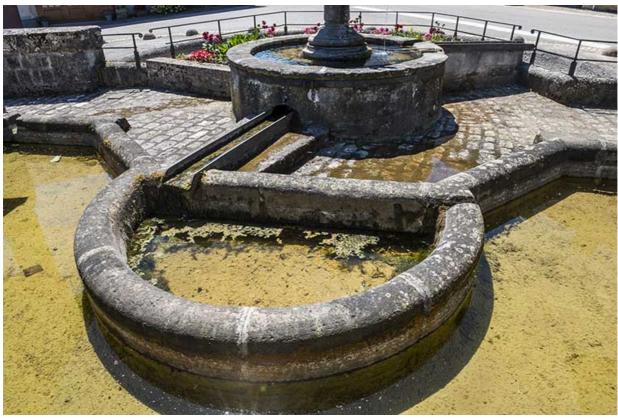
Le rinçoir de la fontaine. 70, Ferrières-lès-Scey

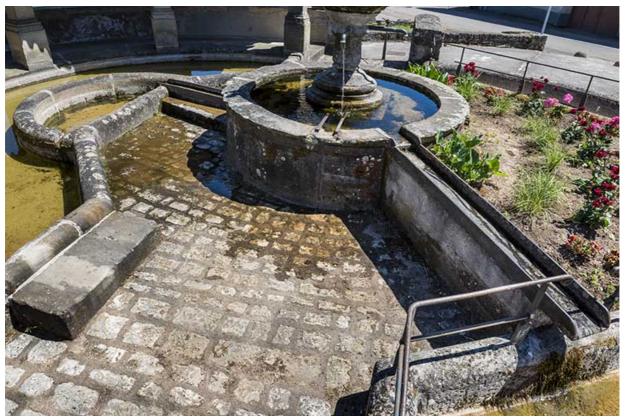
Les différents bassins de la fontaine reliés entre eux.

Tout comme les autres réalisations de Louis Moreau, cette fontaine se caractérise par l'extrême économie de moyens mis en œuvre pour obtenir un effet monumental. La fontaine suit un plan circulaire, dans lequel les bassins aux formes courbes se répondent : elle se compose d'un bassin central, entouré de part et d'autre d'un abreuvoir en forme de demi arc de cercle, et d'un lavoir de même disposition qui lui fait face. Derrière celui-ci se déploie la galerie des laveuses, dont la toiture, saillante sur le lavoir en forme d'auvent, est en zinc. L'utilisation de l'ordre toscan, très épuré, pour les piliers carrés, et l'usage de bois pour les entablements et les frontons, reprennent une tradition régionale d'économie que l'on retrouve dans les travaux d'autres architectes à la même époque. Cependant, l'inspiration de Louis Moreau ne doit rien à l'architecture régionale ; contrairement
