## FONTAINE

Bourgogne-Franche-Comté, Haute-Saône  
Ferrières-lès-Scey

Dossier IA70000892 réalisé en 2017

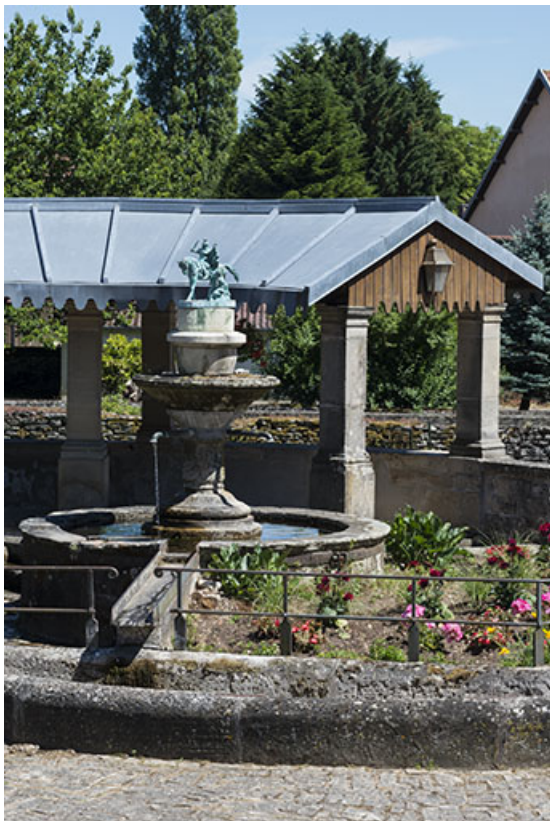
**Vue rapprochée de l'extrémité droite de la galerie des laveuses et du bassin central.**  
70, Ferrières-lès-Scey

à ce que l'on voit dans la plupart des travaux des architectes francs-comtois, la galerie des laveuses est par exemple couverte par un portique annulaire très léger, nécessitant peu de charpente. Le sol autour de l'abreuvoir est pavé. Le bassin central est orné d'une statuette en bronze représentant Saint Martin partageant son manteau avec un mendiant.
