#### **MAISON FORTE**

Bourgogne-Franche-Comté, Haute-Saône Ferrières-lès-Scey

Dossier IA70000896 réalisé en 2017 Auteur(s) : Apolline Cade, Guillaume Gézolme

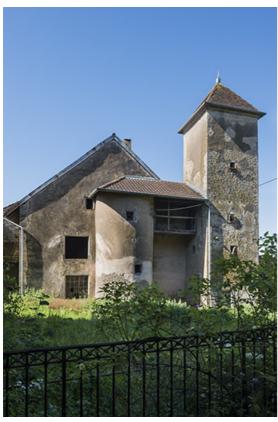
N° de l'illustration : 20177000783NUC4A

L'ensemble architectural datant du XVIe siècle : le corps de logis, la tour circulaire renfermant les escaliers et le colombier. 70, Ferrières-lès-Scey

Le corps de bâtiment datant du XVIe siècle comprend un colombier en forme de tour carrée percée de meurtrières, une tour circulaire abritant les escaliers permettant de desservir les différents étages et un corps de logis. L'ensemble est couvert de toitures en tuiles mécaniques. Plusieurs cheminées sont encore en place à l'intérieur. Une grange et des écuries sont accolées à cet ensemble.

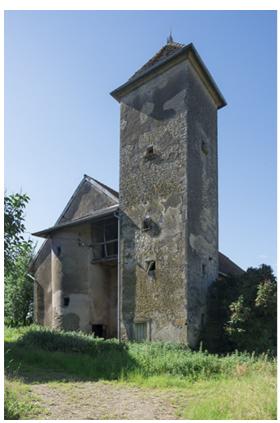
N° de l'illustration : 20177000782NUC4A

Le colombier et la tour d'escalier datant du XVIe siècle. 70, Ferrières-lès-Scey

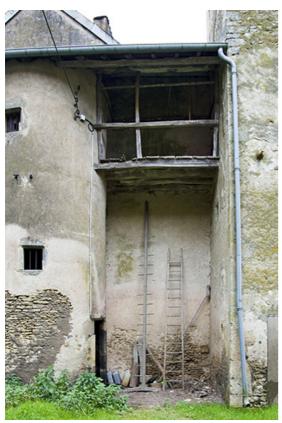
N° de l'illustration : 20157000167NUC2A

La galerie couverte reliant la tour circulaire abritant les escaliers et le colombier. 70, Ferrières-lès-Scey

Un premier ensemble date probablement du XVIe siècle, d'après les éléments architecturaux en place. Il se compose d'un corps de logis, d'une tour et d'un colombier relié à cette dernière par une galerie couverte. La tour était certainement plus haute, permettant de desservir les étages supérieurs et les combles. On peut encore remarquer des éléments de fortifications, comme une canonnière à rotule sur l'un des murs latéraux du colombier. Les dépendances accolées à cet ensemble (granges et écuries) dateraient plutôt du XVIIIe siècle.

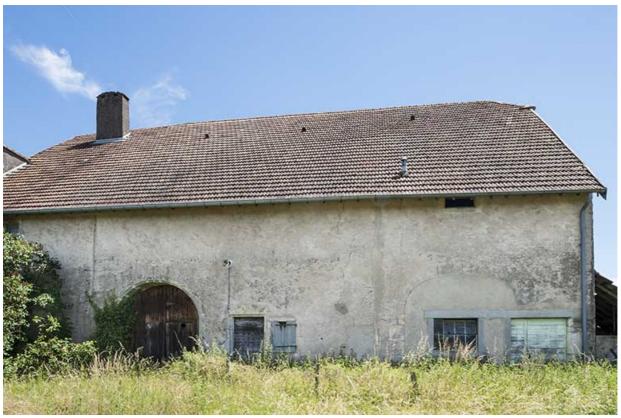
N° de l'illustration : 20177000793NUC4A

La grange et les écuries adossées au corps de bâtiment XVIe.

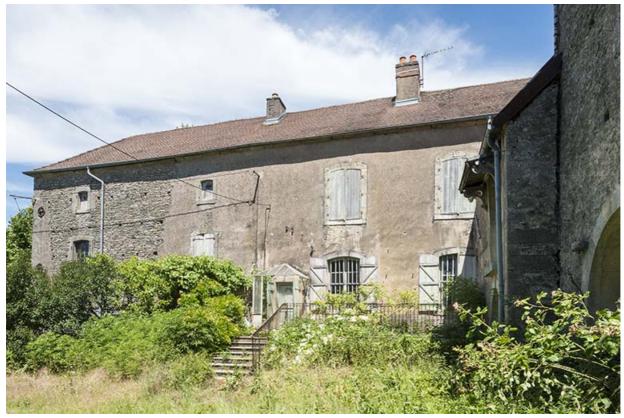
N° de l'illustration : 20177000791NUC4A

Vue de la façade sud du bâtiment XVIIIe.

Le corps de logis datant du XVIIIe siècle comporte des murs en moellons et des ouvertures entourées de pierre de taille. L'organisation intérieure s'organise en une succession de pièces de grand module. Celles-ci comportent souvent des cheminées : l'une d'entre elles possède un linteau portant les armes de la famille d'Aigremont, une autre un trumeau réalisé par l'atelier Marca, stucateurs de Scey-sur-Saône.

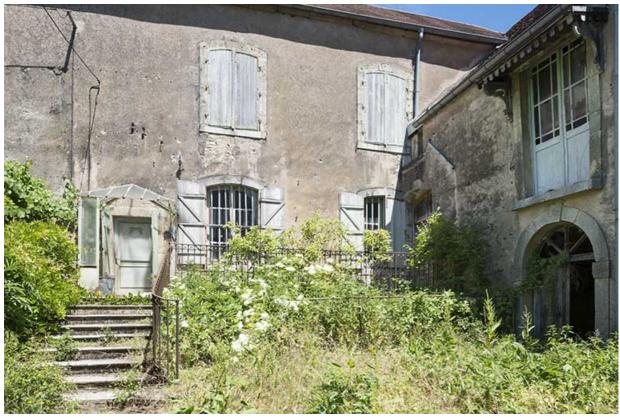
N° de l'illustration : 20177000792NUC4A

Vue de la façade sud du bâtiment XVIIIe.

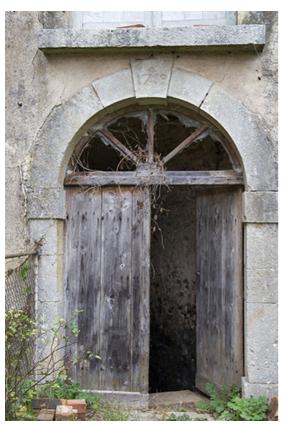
N° de l'illustration : 20157000170NUC2A

Porte donnant accès à la cave sous le bâtiment du XVIIIe siècle. 70, Ferrières-lès-Scey

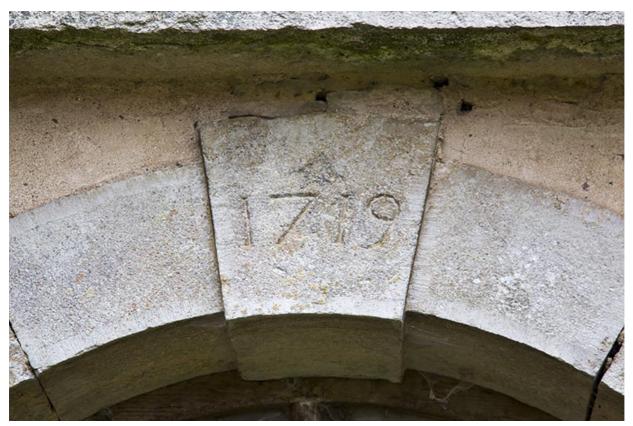
N° de l'illustration : 20157000171NUC2A

Date (1719) inscrite sur le linteau de la porte donnant accès à la cave. 70, Ferrières-lès-Scey

Le second ensemble, dont le corps de bâtiment forme un L, présente une élévation plus proche du XVIIIe siècle, comme en témoigne notamment la forme des ouvertures. Le linteau de la porte donnant accès à la cave voutée porte l'inscription 1719. L'absence de sources historiques fiables empêche une connaissance précise de l'histoire de cet édifice. Seul un acte notarié de 1769 donnant l'état des lieux du château effectué par Claude Vincent, notaire royal, à la demande du propriétaire Joseph de Beauffremont, permet d'avoir quelques indications sur l'organisation du site. Il est probable que cette maison forte ai connu d'importantes destructions au cours de la Guerre de Dix Ans, touchant particulièrement les sites fortifiés, et ait été réédifiée au cours du XVIIIe siècle.

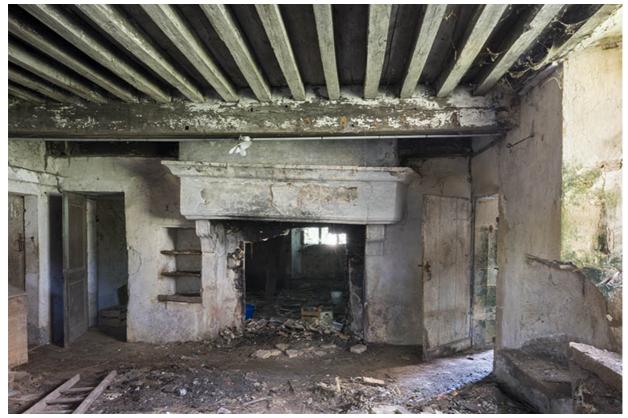
N° de l'illustration : 20177001089NUC4A

La cheminée, logis 16e siècle.

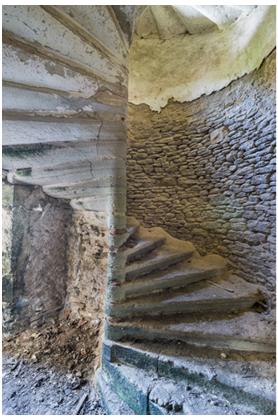
N° de l'illustration : 20177001093NUC4A

Escalier à vis, rez-de-chaussée du logis 16e siècle. 70, Ferrières-lès-Scey

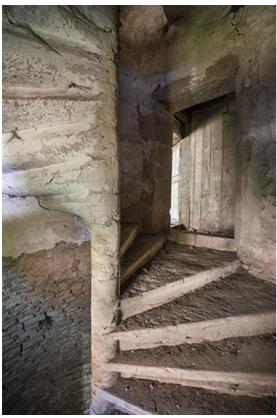
N° de l'illustration : 20177001094NUC4A

Escalier à vis, premier étage du logis 16e siècle. 70, Ferrières-lès-Scey

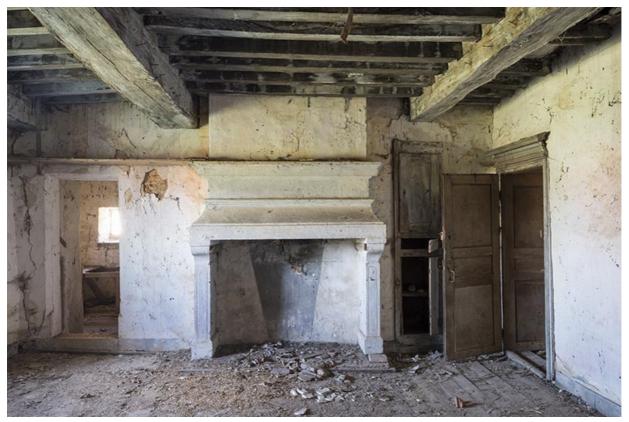
N° de l'illustration : 20177001091NUC4A

Cheminée de la chambre, logis 16e siècle.

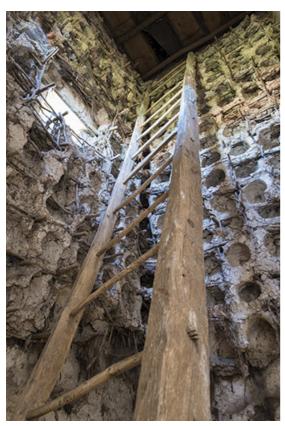
N° de l'illustration : 20177001090NUC4A

Les boulins du colombier. 70, Ferrières-lès-Scey
