FONTAINE-LAVOIR, RUE DU VAUX

Bourgogne-Franche-Comté, Haute-Saône
Purgerot
rue du Vaux

Dossier IA70000926 réalisé en 2017 revu en
2018

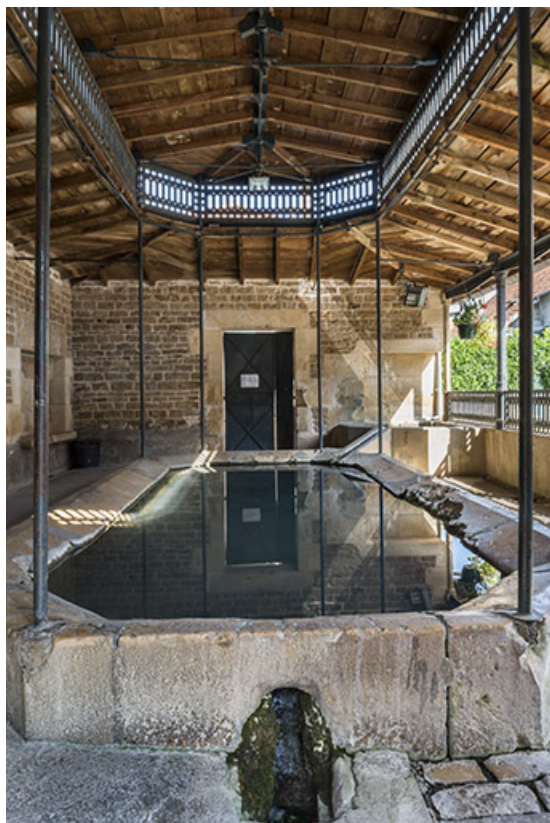
N° de l'illustration : 20177001325NUC4A

Le bassin du lavoir.

Le lavoir se situe au centre de la place. Le sol est entièrement pavé autour de l'édifice. Les bassins et les trois murs du lavoir sont en pierre de taille. Le garde-corps, les colonnettes sur la façade ouverte sont en fonte ainsi que le lanterneau et son support. La couverture de l'édifice est en tôle galvanisée. Les abreuvoirs sont placés à l'extérieur. L'accès au lavoir s'effectue par des portes en fer situées sur les deux murs pignons.

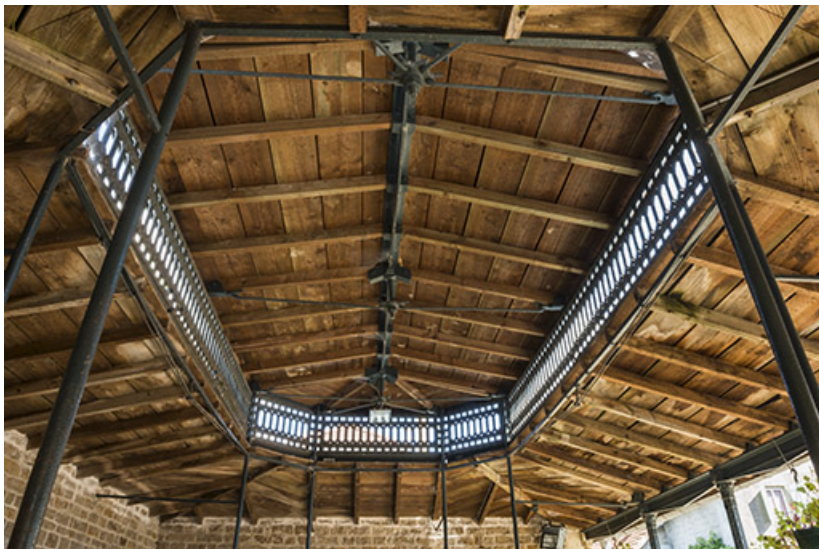
N° de l'illustration : 20177001326NUC4A

Le lanterneau.
