FONTAINE-LAVOIR, RUE DU VAUX

Bourgogne-Franche-Comté, Haute-Saône
Purgerot
rue du Vaux

Dossier IA70000926 réalisé en 2017 revu en
2018

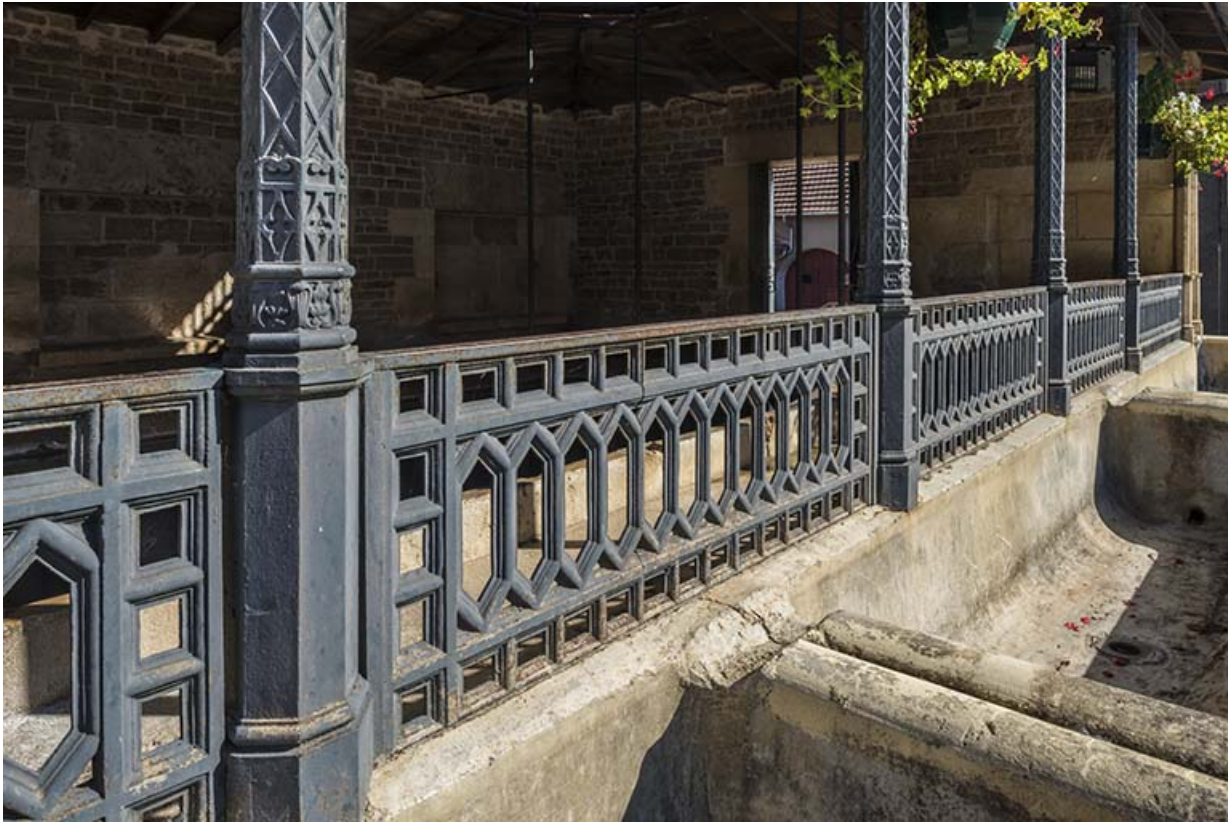
N° de l'illustration : 20177001316NUC4A

Le garde-corps en fonte.
70, Purgerot rue du Vaux

Le lavoir se situe au centre de la place. Le sol est entièrement pavé autour de l'édifice. Les bassins et les trois murs du lavoir sont en pierre de taille. Le garde-corps, les colonnettes sur la façade ouverte sont en fonte ainsi que le lanterneau et son support. La couverture de l'édifice est en tôle galvanisée. Les abreuvoirs sont placés à l'extérieur. L'accès au lavoir s'effectue par des portes en fer situées sur les deux murs pignons.
