FONTAINE-LAVOIR, RUE DU VAUX

Bourgogne-Franche-Comté, Haute-Saône
Purgerot
rue du Vaux

Dossier IA70000926 réalisé en 2017 revu en
2018

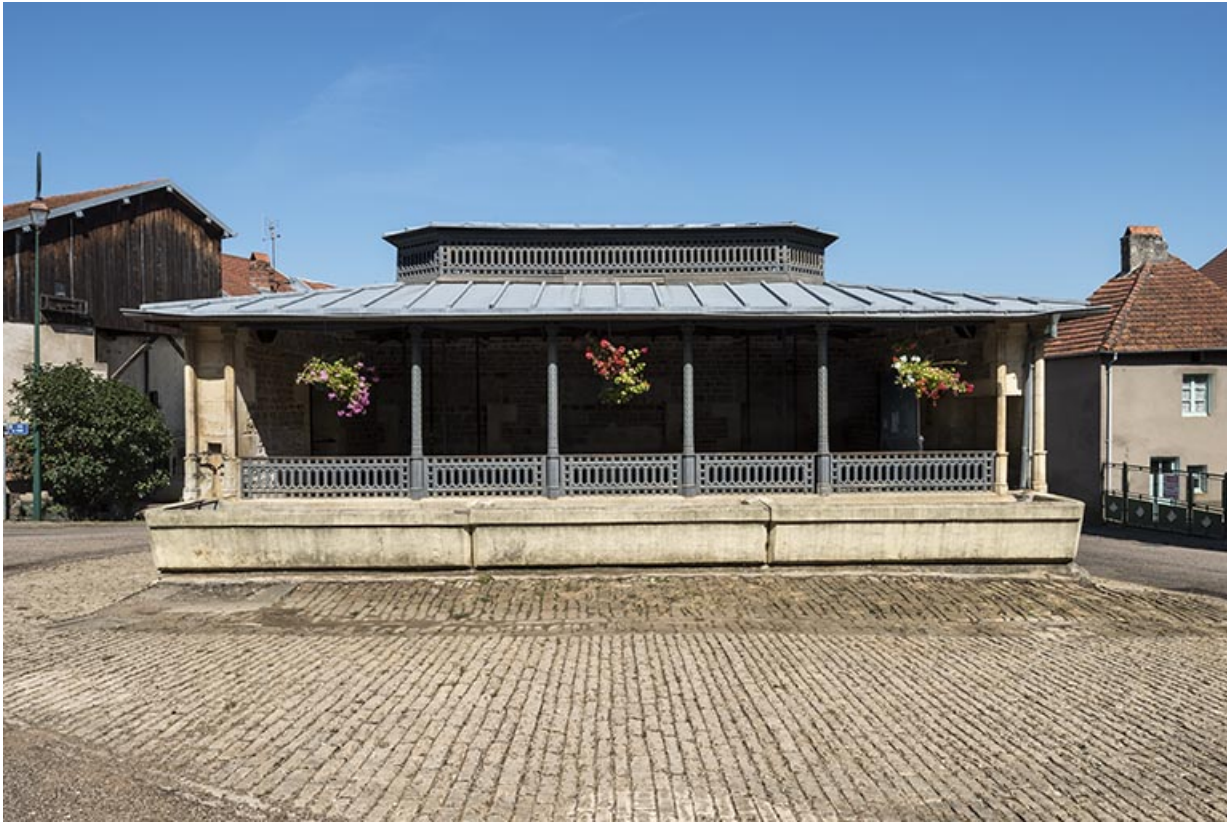
N° de l'illustration : 20177001318NUC4A

La façade antérieure de l'édifice.

Le lavoir se situe au centre de la place. Le sol est entièrement pavé autour de l'édifice. Les bassins et les trois murs du lavoir sont en pierre de taille. Le garde-corps, les colonnettes sur la façade ouverte sont en fonte ainsi que le lanterneau et son support. La couverture de l'édifice est en tôle galvanisée. Les abreuvoirs sont placés à l'extérieur. L'accès au lavoir s'effectue par des portes en fer situées sur les deux murs pignons.

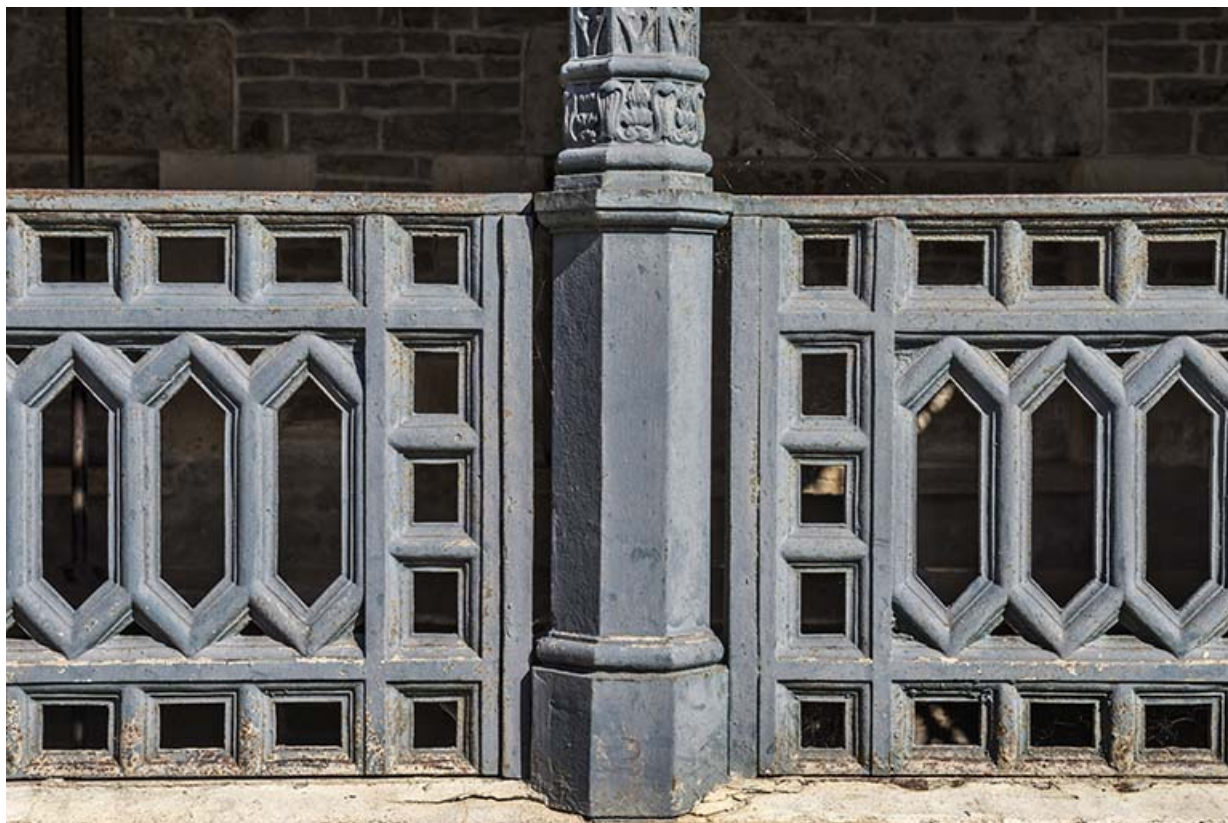
N° de l'illustration : 20177001317NUC4A

Détail du garde-corps et d'une colonne.

Patret, qui réalisa la partie en fonte a apporté un soin tout particulier aux colonnettes en dessinant des motifs complexes (candélabres) inspirés de la Renaissance.
