FONTAINE-LAVOIR, RUE DU VAUX

Bourgogne-Franche-Comté, Haute-Saône
Purgerot
rue du Vaux

Dossier IA70000926 réalisé en 2017 revu en
2018

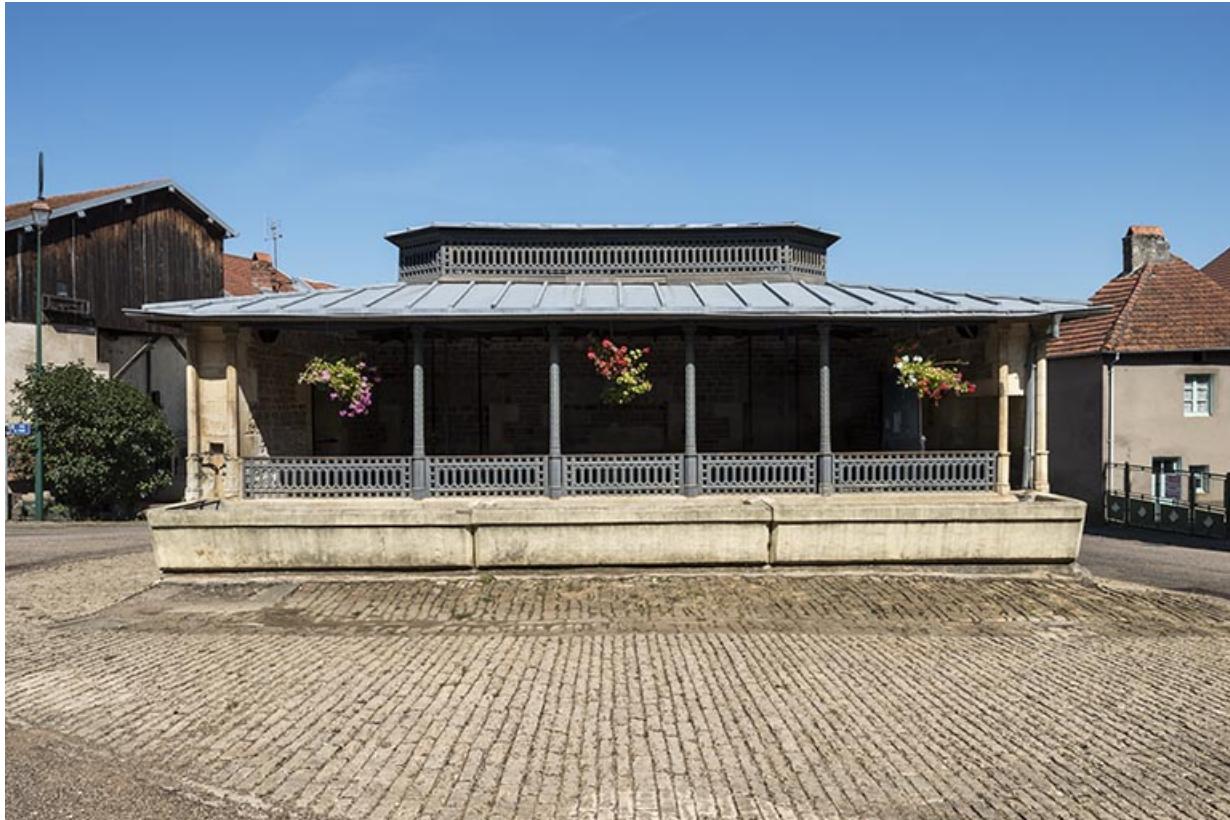
N° de l'illustration : 20177001318NUC4A

La façade antérieure de l'édifice.

Le lavoir se situe au centre de la place. Le sol est entièrement pavé autour de l'édifice. Les bassins et les trois murs du lavoir sont en pierre de taille. Le garde-corps, les colonnettes sur la façade ouverte sont en fonte ainsi que le lanterneau et son support. La couverture de l'édifice est en tôle galvanisée. Les abreuvoirs sont placés à l'extérieur. L'accès au lavoir s'effectue par des portes en fer situées sur les deux murs pignons.

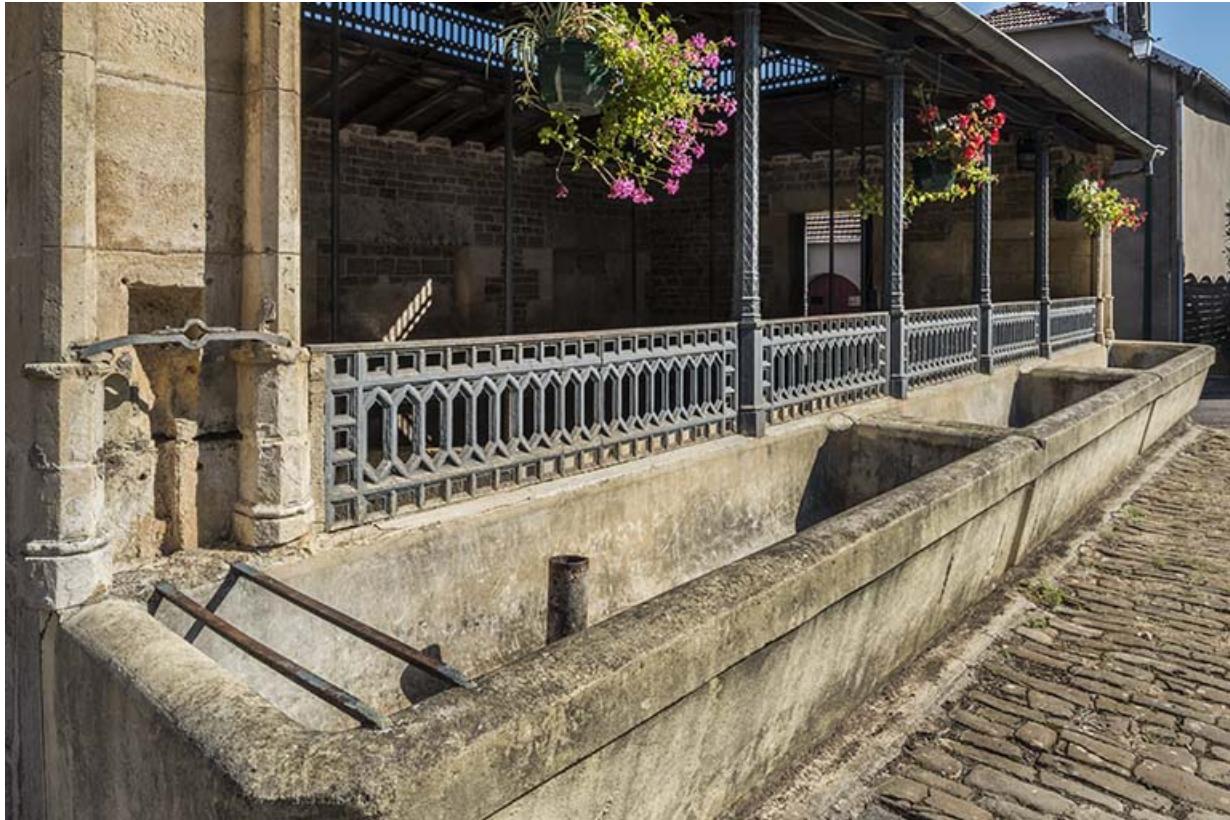
N° de l'illustration : 20177001315NUC4A

L'abreuvoir.

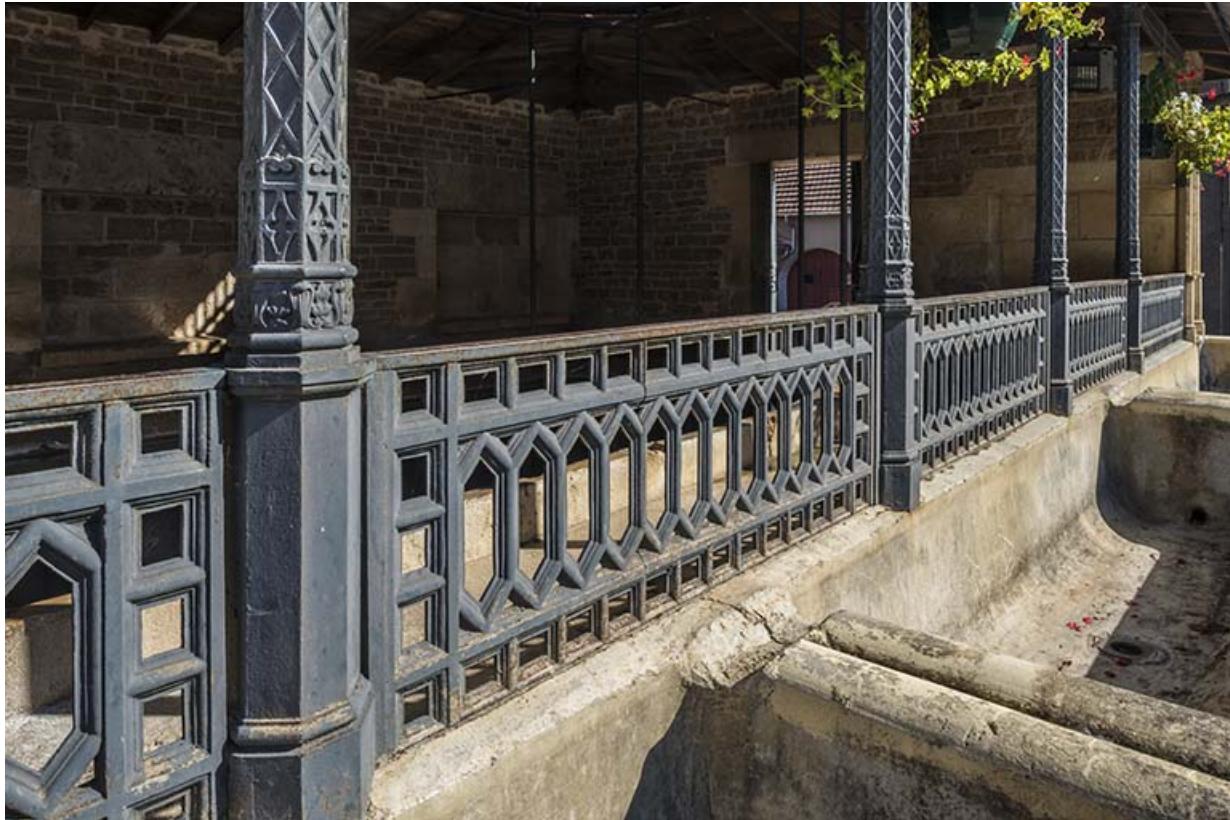
N° de l'illustration : 20177001316NUC4A

Le garde-corps en fonte.

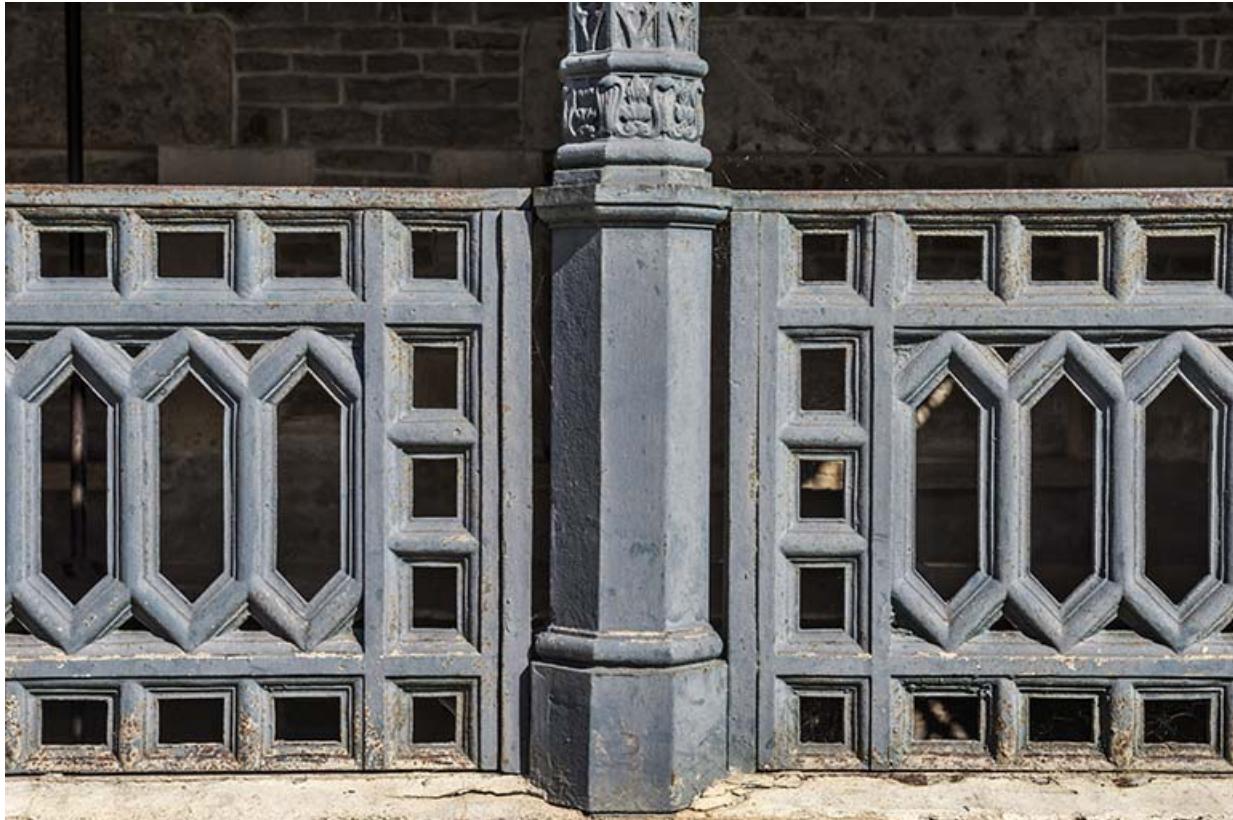
N° de l'illustration : 20177001317NUC4A

Détail du garde-corps et d'une colonne.

Patret, qui réalisa la partie en fonte a apporté un soin tout particulier aux colonnettes en dessinant des motifs complexes (candélabres) inspirés de la Renaissance.

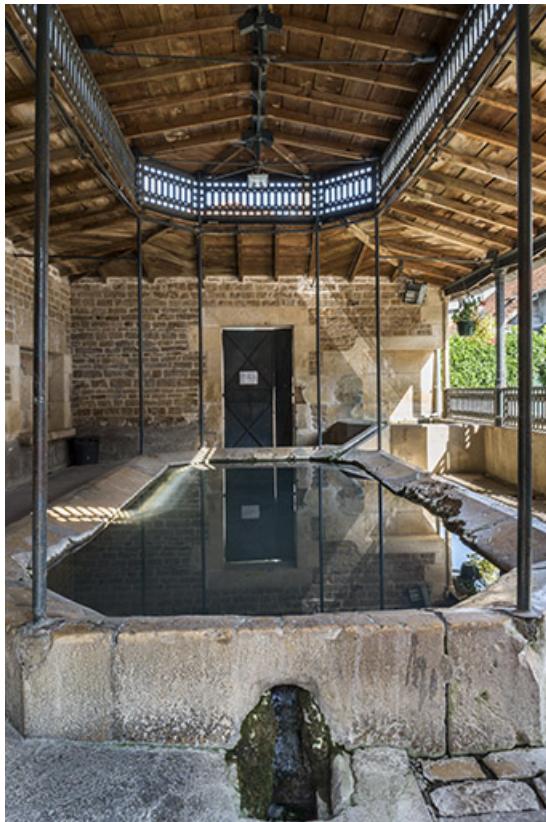
N° de l'illustration : 20177001325NUC4A

Le bassin du lavoir.
