FONTAINE-LAVOIR, RUE DU VAUX

Bourgogne-Franche-Comté, Haute-Saône Purgerot rue du Vaux

Dossier IA70000926 réalisé en 2017 revu en 2018

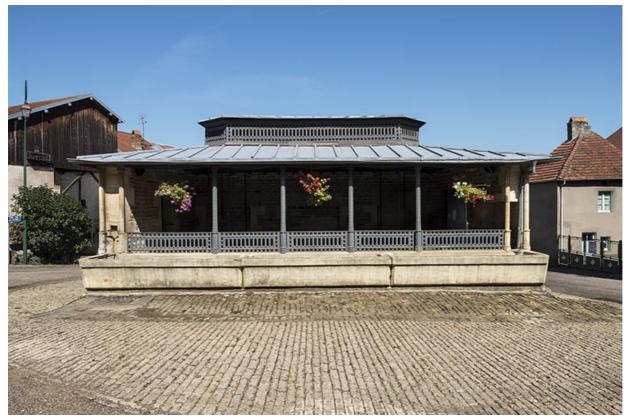
N° de l'illustration : 20177001318NUC4A

La façade antérieure de l'édifice.

Le lavoir se situe au centre de la place. Le sol est entièrement pavé autour de l'édifice. Les bassins et les trois murs du lavoir sont en pierre de taille. Le garde-corps, les colonnettes sur la façade ouverte sont en fonte ainsi que le lanterneau et son support. La couverture de l'édifice est en tôle galvanisée. Les abreuvoirs sont placés à l'extérieur. L'accès au lavoir s'effectue par des portes en fer situées sur les deux murs pignons.

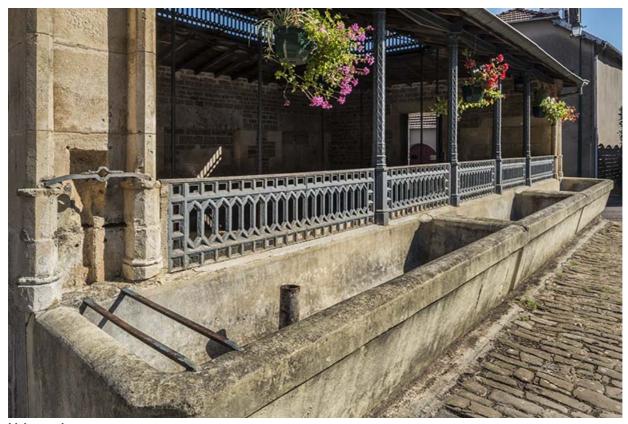
N° de l'illustration : 20177001315NUC4A

L'abreuvoir.70, Purgerot rue du Vaux

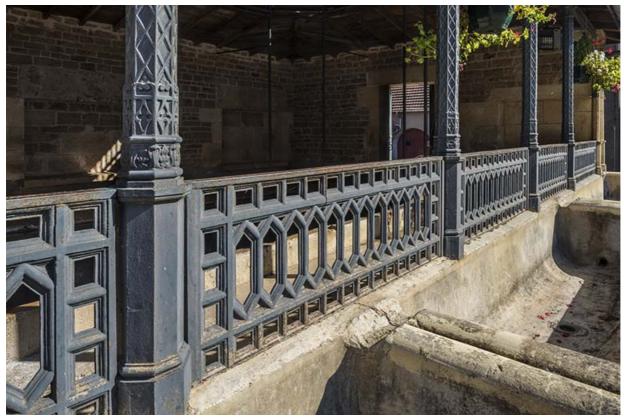
N° de l'illustration : 20177001316NUC4A

Le garde-corps en fonte. 70, Purgerot rue du Vaux

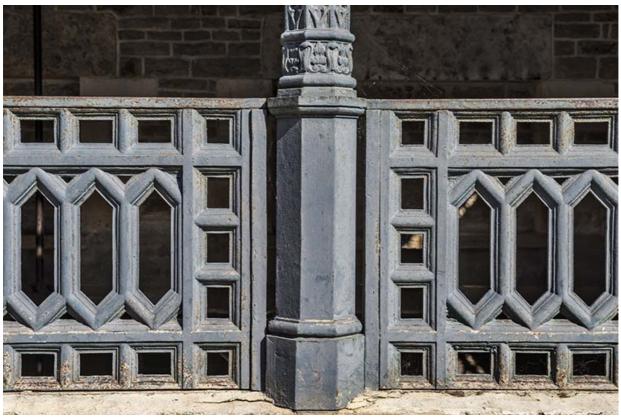
N° de l'illustration : 20177001317NUC4A

Détail du garde-corps et d'une colone.

Patret, qui réalisa la partie en fonte a apporté un soin tout particulier aux colonnettes en dessinant des motifs complexes (candélabres) inspirés de la Renaissance.

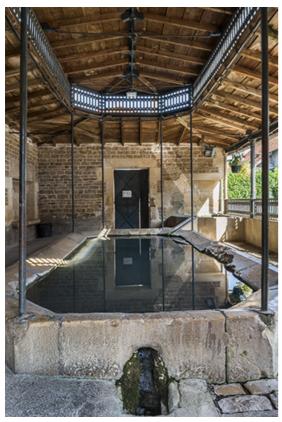
N° de l'illustration : 20177001325NUC4A

Le bassin du lavoir. 70, Purgerot rue du Vaux

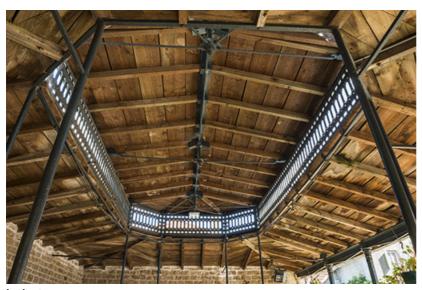
N° de l'illustration : 20177001326NUC4A

Le lanterneau. 70, Purgerot rue du Vaux
