## FONTAINE-LAVOIR, RUE DU VAUX

Bourgogne-Franche-Comté, Haute-Saône  
Purgerot  
rue du Vaux

Dossier IA70000926 réalisé en 2017 revu en  
2018

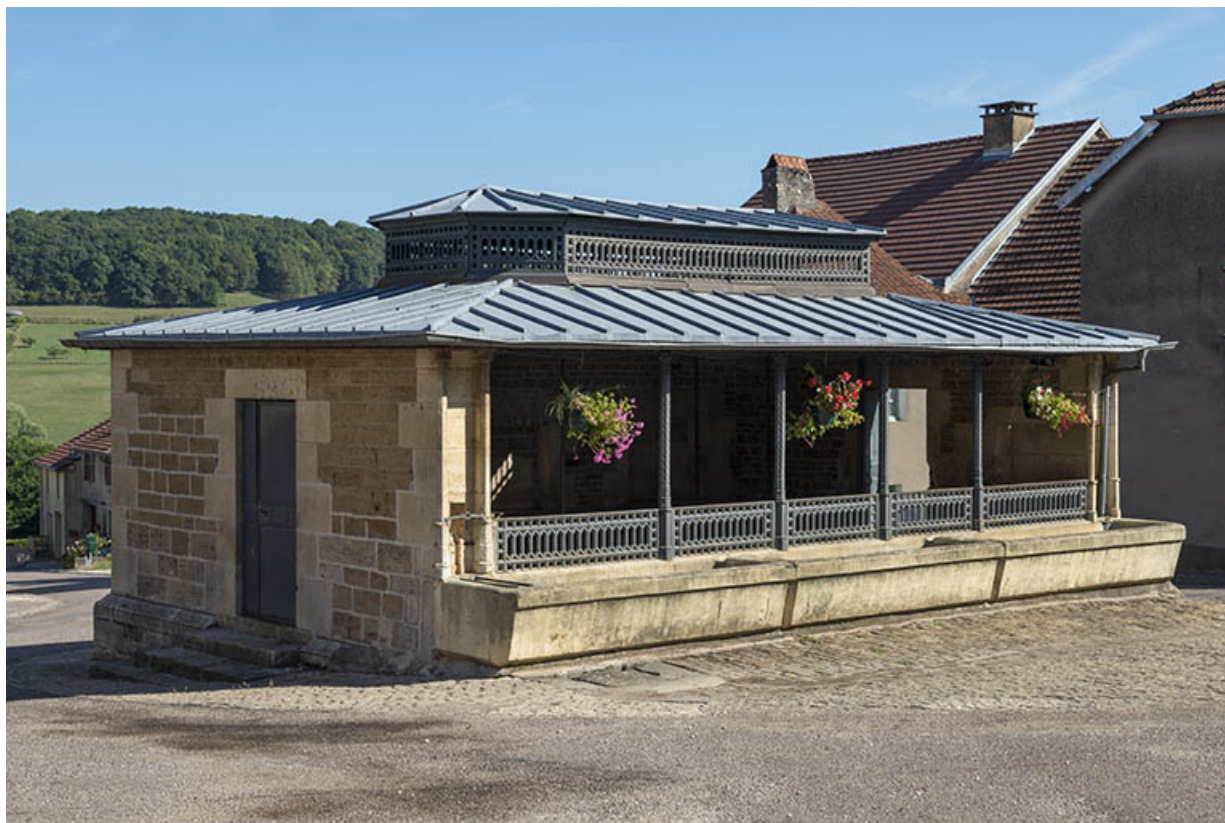
N° de l'illustration : 20177001314NUC4A

**Vue générale.**

Le lavoir se situe au centre de la place. Le sol est entièrement pavé autour de l'édifice. Les bassins et les trois murs du lavoir sont en pierre de taille. Le garde-corps, les colonnettes sur la façade ouverte sont en fonte ainsi que le lanterneau et son support. La couverture de l'édifice est en tôle galvanisée. Les abreuvoirs sont placés à l'extérieur. L'accès au lavoir s'effectue par des portes en fer situées sur les deux murs pignons.

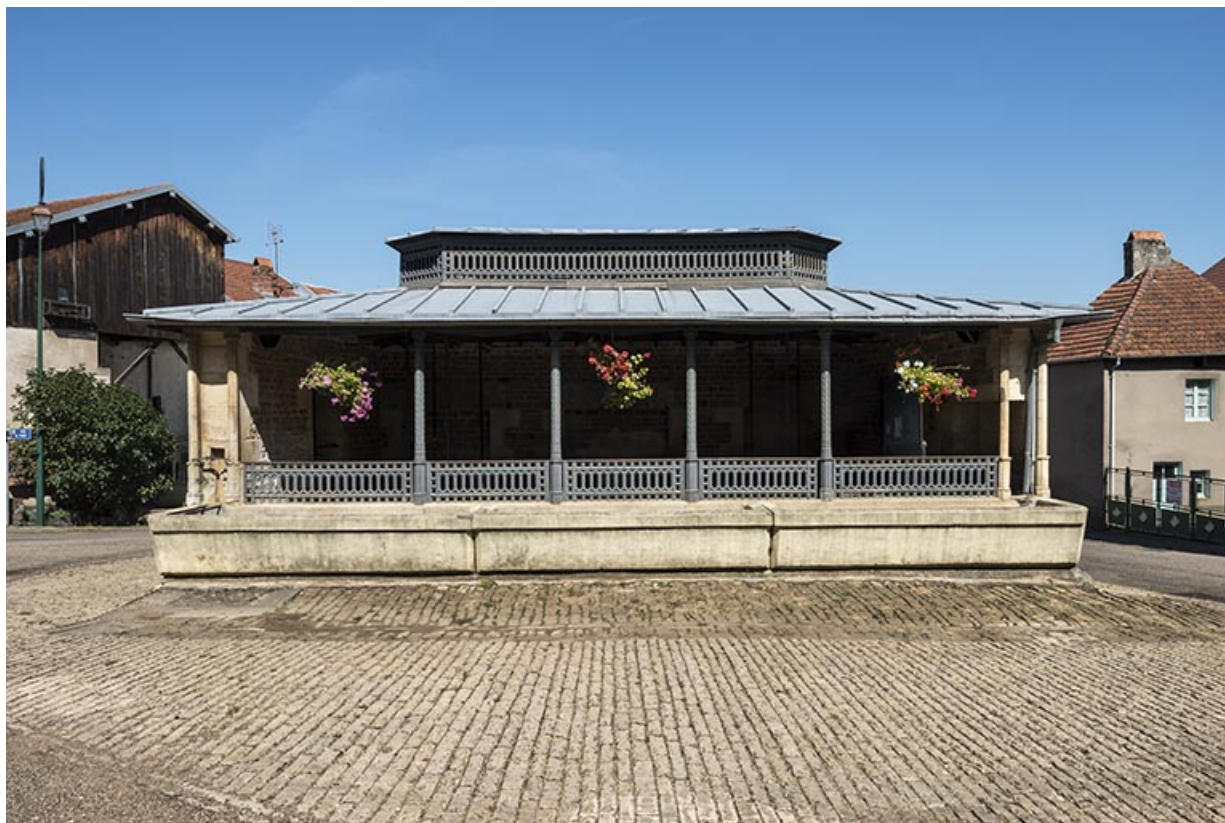
N° de l'illustration : 20177001318NUC4A

**La façade antérieure de l'édifice.**

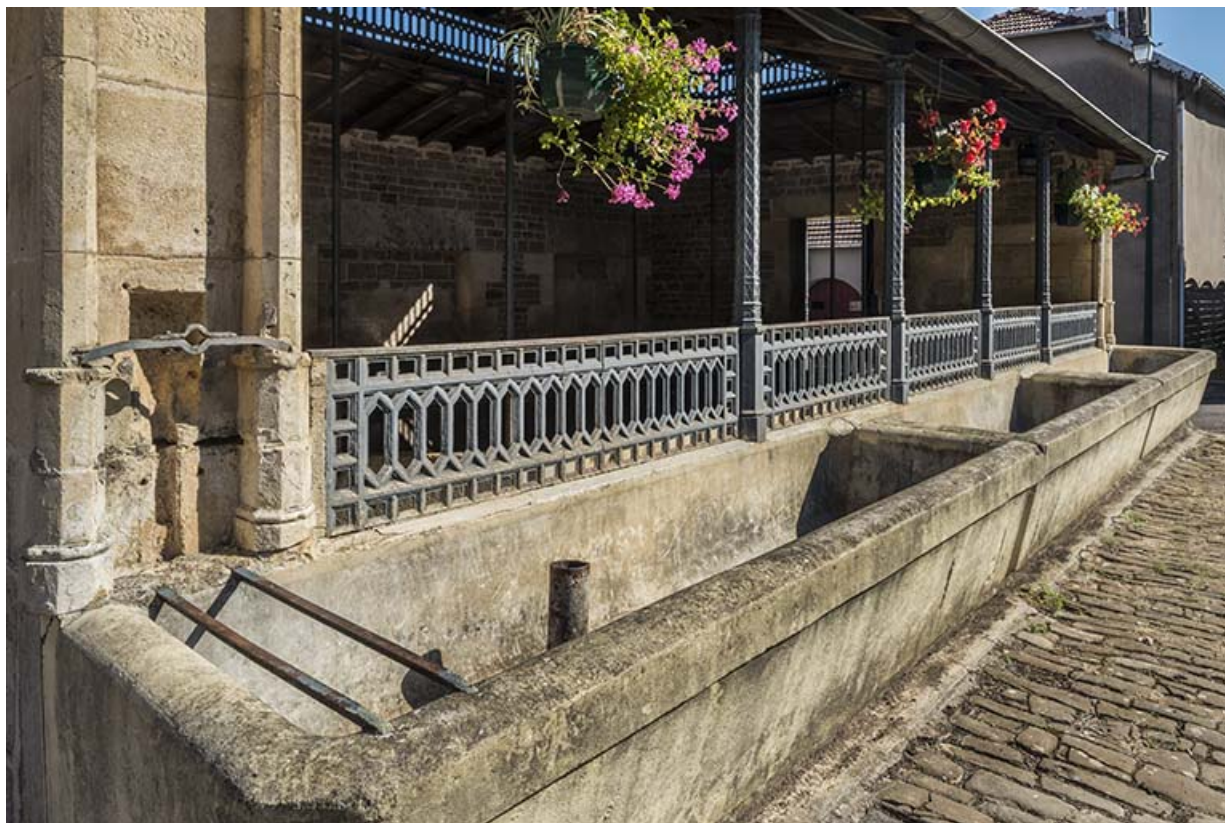
N° de l'illustration : 20177001315NUC4A

**L'abreuvoir.**

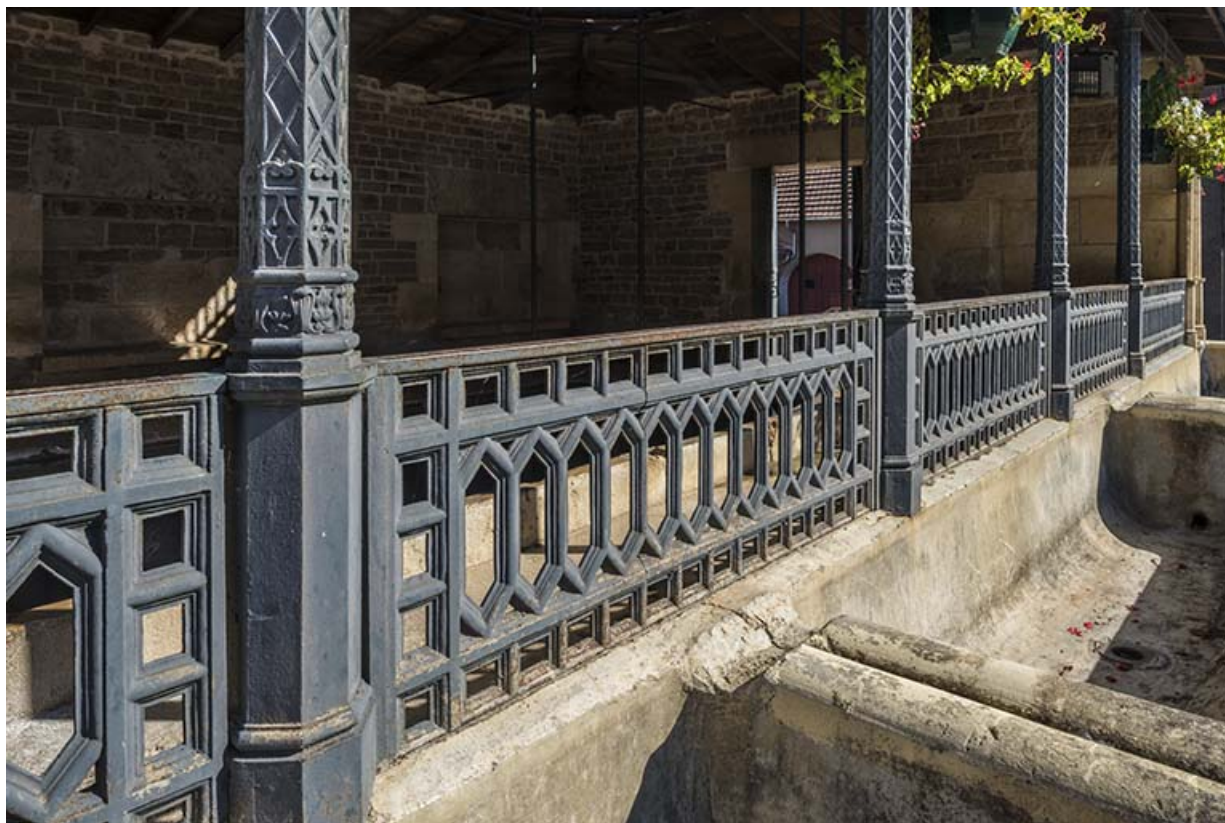
N° de l'illustration : 20177001316NUC4A

**Le garde-corps en fonte.**  
70, Purgerot rue du Vaux

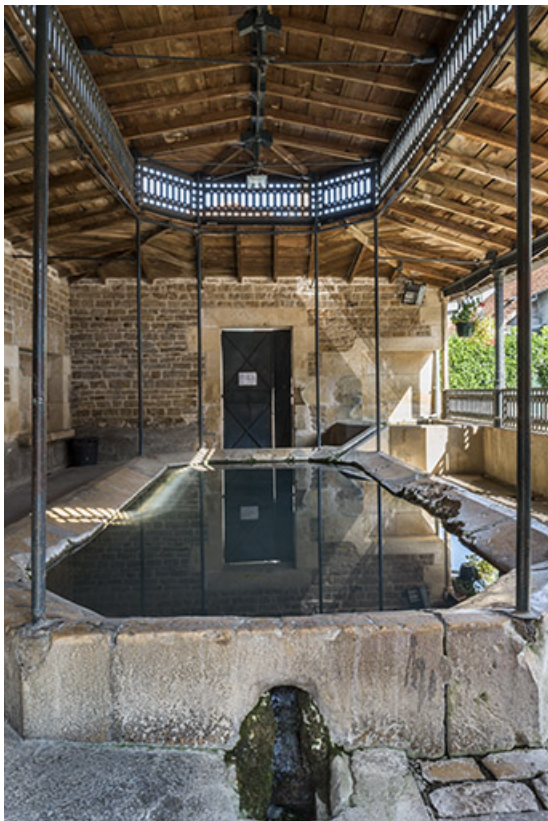
N° de l'illustration : 20177001325NUC4A

**Le bassin du lavoir.**

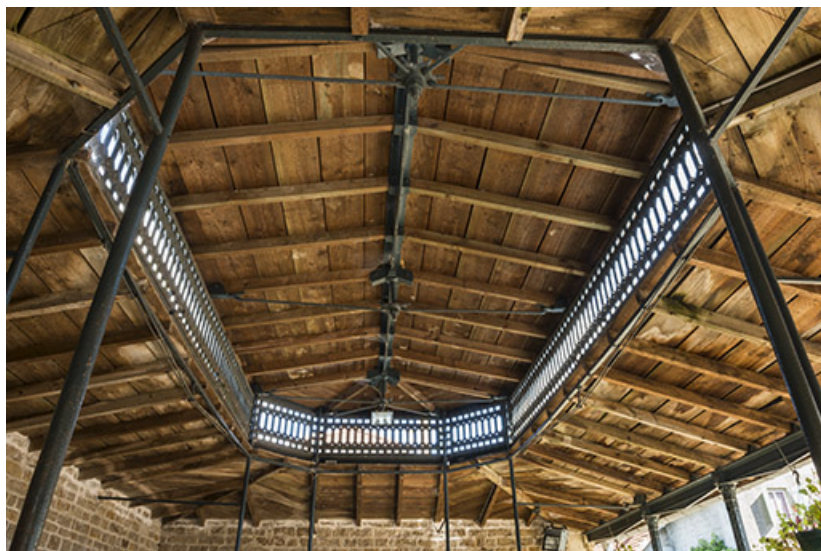
N° de l'illustration : 20177001326NUC4A

**Le lanterneau.**

**Type(s) de couverture** : lanterneau
