DEMEURE

Bourgogne-Franche-Comté, Haute-Saône
Purgerot
rue de la Fontaine carrée

Dossier IA70000945 réalisé en 2017 revu en 2018

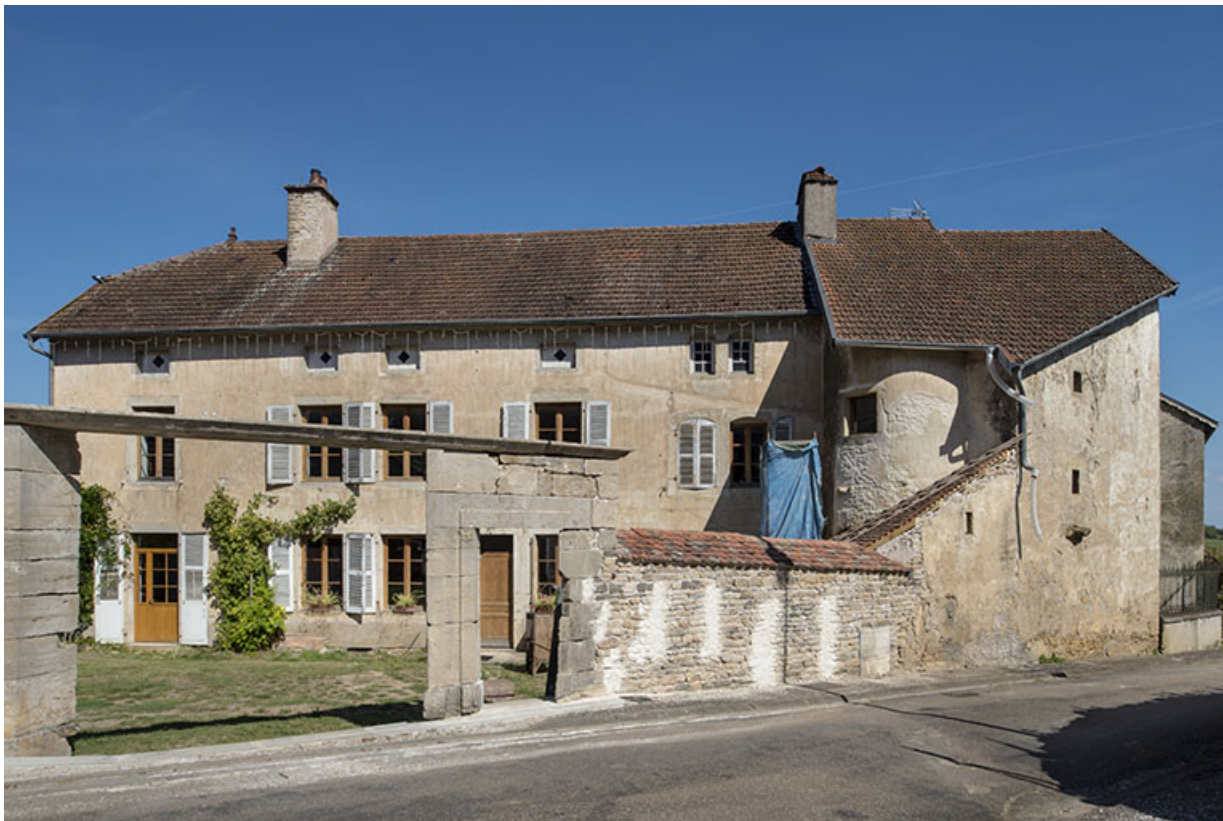
N° de l'illustration : 20177001285NUC4A

La façade antérieure depuis la rue.

La demeure a des murs en moellons calcaires enduits. Le toit, à longs pans, a une couverture de tuiles mécaniques. Le bâtiment comporte un sous-sol, un rez-de-chaussée, deux étages carrés et un étage de comble, desservis par un escalier dans œuvre et un second à vis en demi-hors-d'œuvre. La façade antérieure a des fenêtres à linteau droit sur sa partie occidentale et à linteau délardé à arc segmentaire sur sa partie orientale (y compris sur le mur pignon, rue du Vaux). La grange a une porte à arc en anse de panier avec une clé de voute.

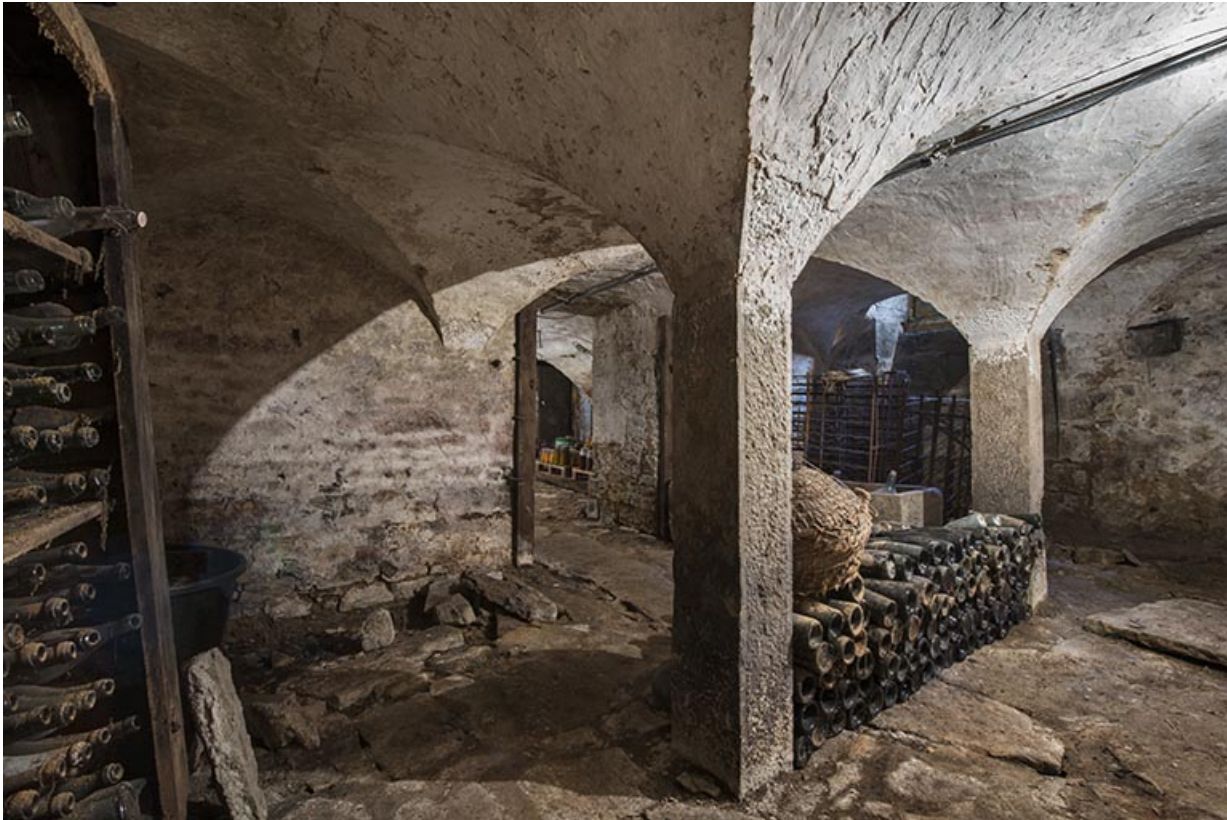
N° de l'illustration : 20187000052NUC4A

La cave, partie voûtée sur colonnes.
70, Purgerot rue de la Fontaine carrée

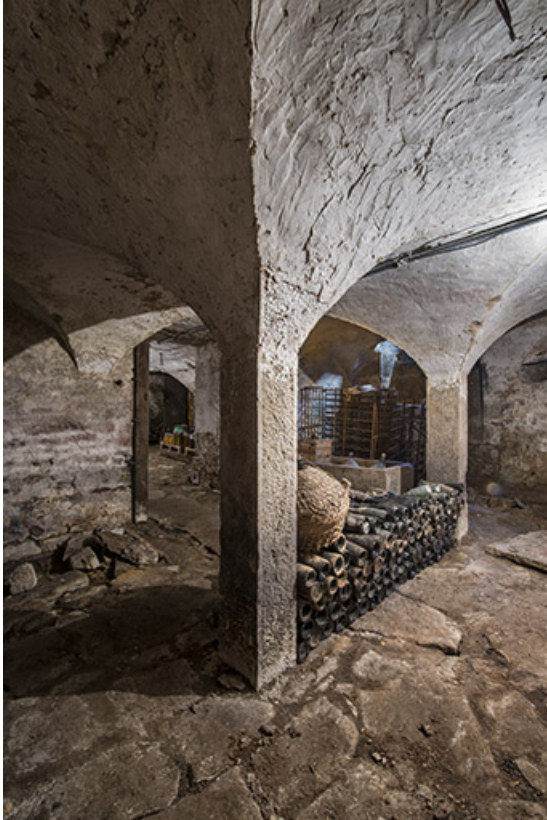
N° de l'illustration : 20187000053NUC4A

Détail d'une colonne supportant les voûtes.
