DEMEURE

Bourgogne-Franche-Comté, Haute-Saône
Purgerot
rue de la Fontaine carrée

Dossier IA70000945 réalisé en 2017 revu en
2018

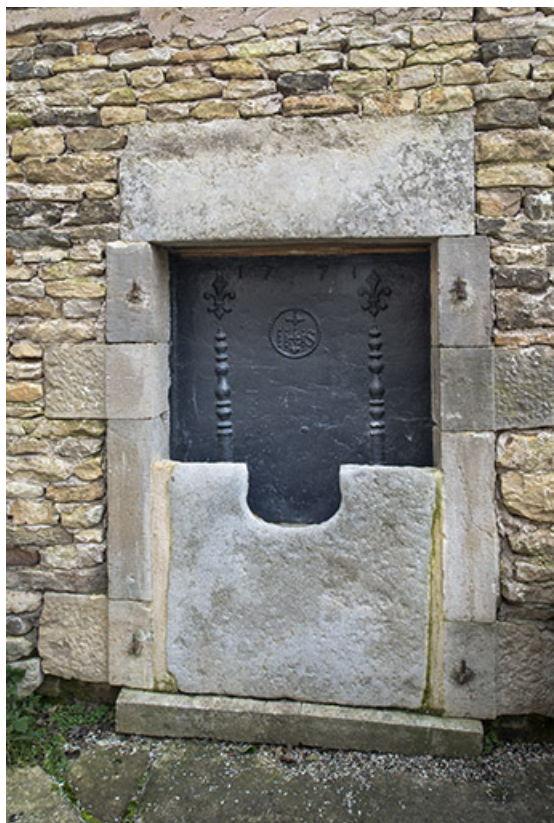
N° de l'illustration : 20187000046NUC4A

Une des deux planques de cheminée de la demeure entreposée dans la cour.
70, Purgerot rue de la Fontaine carrée

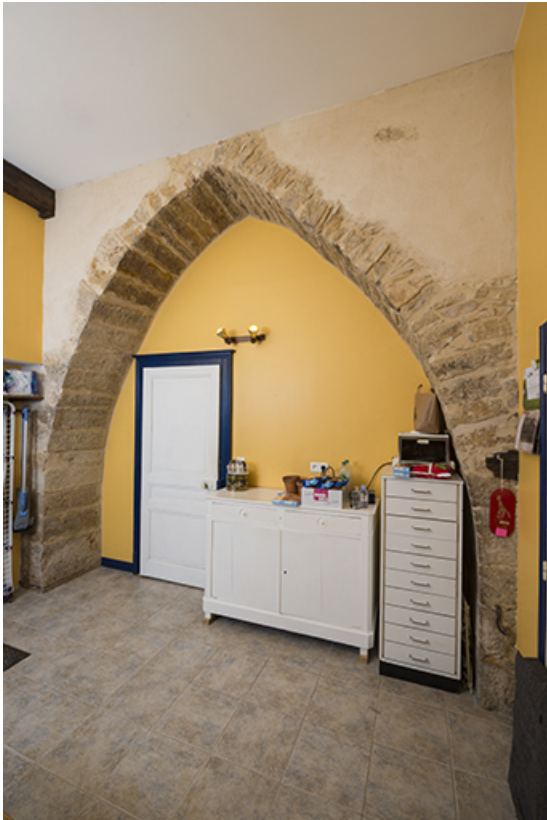
N° de l'illustration : 20187000051NUC4A

Voûte en tiers-point, arrière cuisine.
70, Purgerot rue de la Fontaine carrée

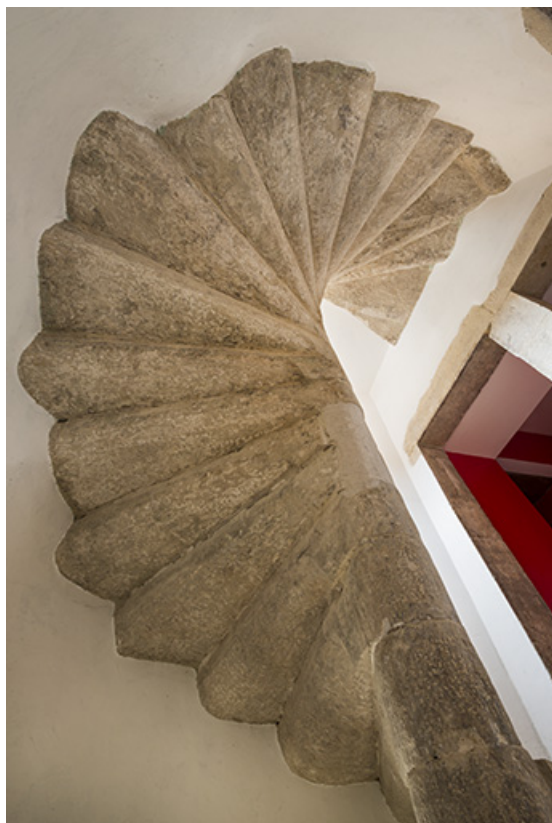
N° de l'illustration : 20187000055NUC4A

Vue en contre-plongée de l'escalier.
