DEMEURE

Bourgogne-Franche-Comté, Haute-Saône
Purgerot
rue de la Fontaine carrée

Dossier IA70000945 réalisé en 2017 revu en
2018

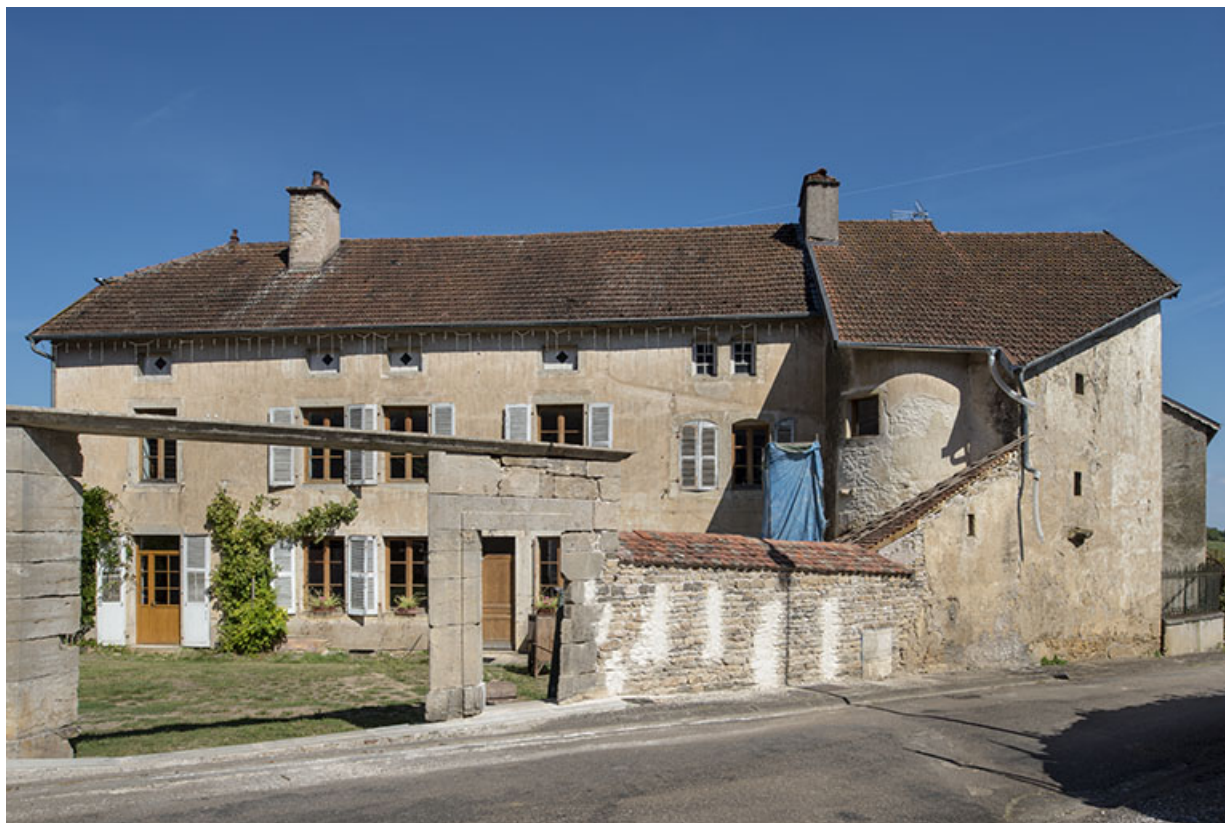
N° de l'illustration : 20177001285NUC4A

La façade antérieure depuis la rue.

La demeure a des murs en moellons calcaires enduits. Le toit, à longs pans, a une couverture de tuiles mécaniques. Le bâtiment comporte un sous-sol, un rez-de-chaussée, deux étages carrés et un étage de comble, desservis par un escalier dans œuvre et un second à vis en demi-hors-d'œuvre. La façade antérieure a des fenêtres à linteau droit sur sa partie occidentale et à linteau délardé à arc segmentaire sur sa partie orientale (y compris sur le mur pignon, rue du Vaux). La grange a une porte à arc en anse de panier avec une clé de voûte.

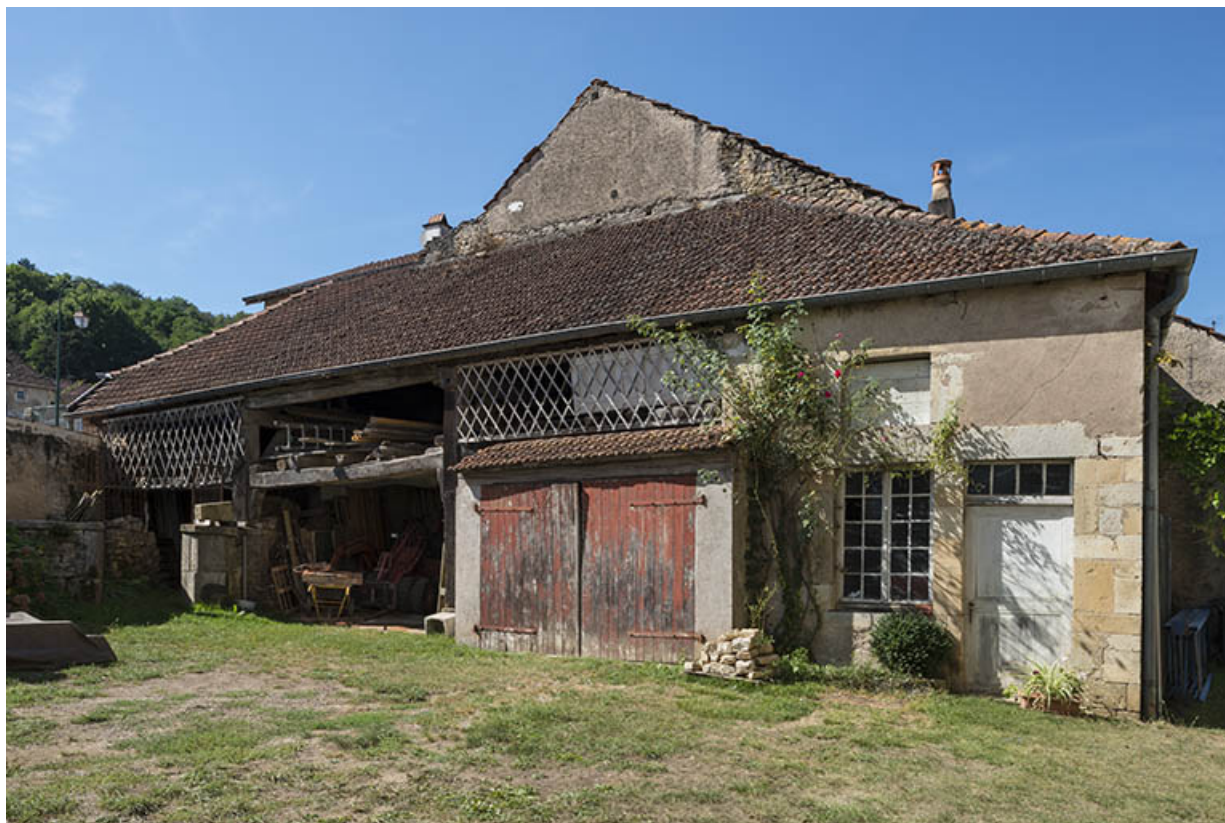
N° de l'illustration : 20177001286NUC4A

La remise et le four à pain.

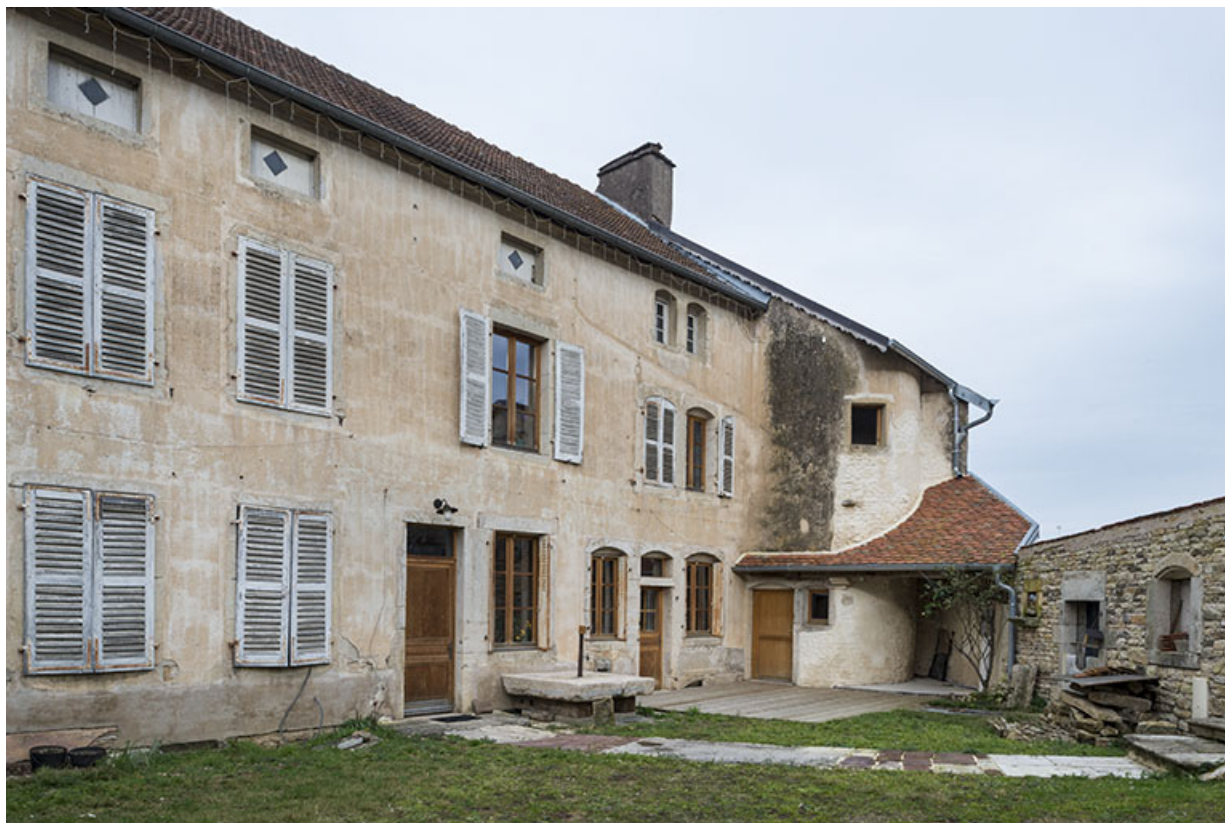
N° de l'illustration : 20187000043NUC4A

La façade antérieure depuis la cour.

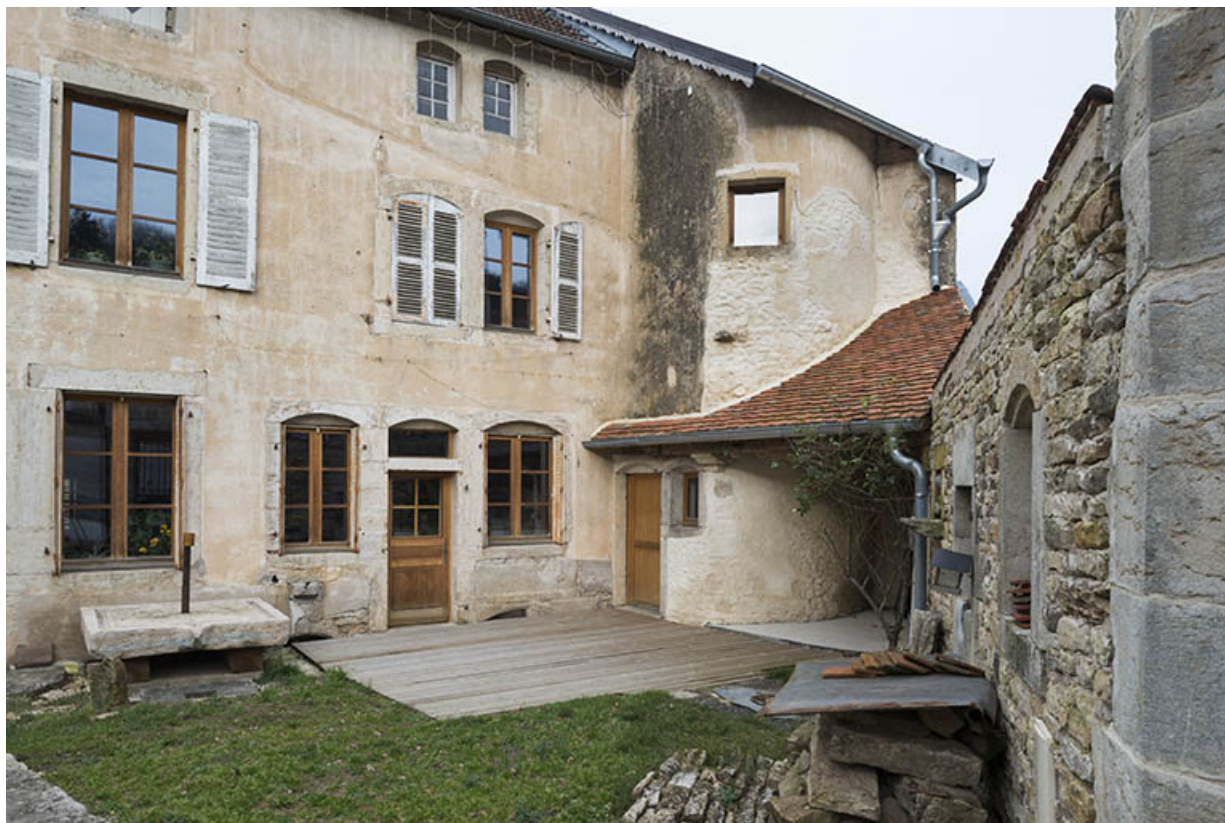
N° de l'illustration : 20187000045NUC4A

La tour d'escalier, vue extérieure.

L'extrémité orientale est la plus ancienne comme l'atteste la présence d'une tour comprenant un escalier à vis en pierre. Les ouvertures de petite taille pourraient remonter à la seconde moitié du 16^e siècle ou au début du 17^e siècle. A cette époque seul devait exister cette partie de la maison, à usage d'habitation. La présence de bénitiers sculptés dans la pierre dans deux pièces au premier étage de la partie la plus ancienne, marqués du monogramme IHS, laisse à penser que le site a pu être habité par des religieux.

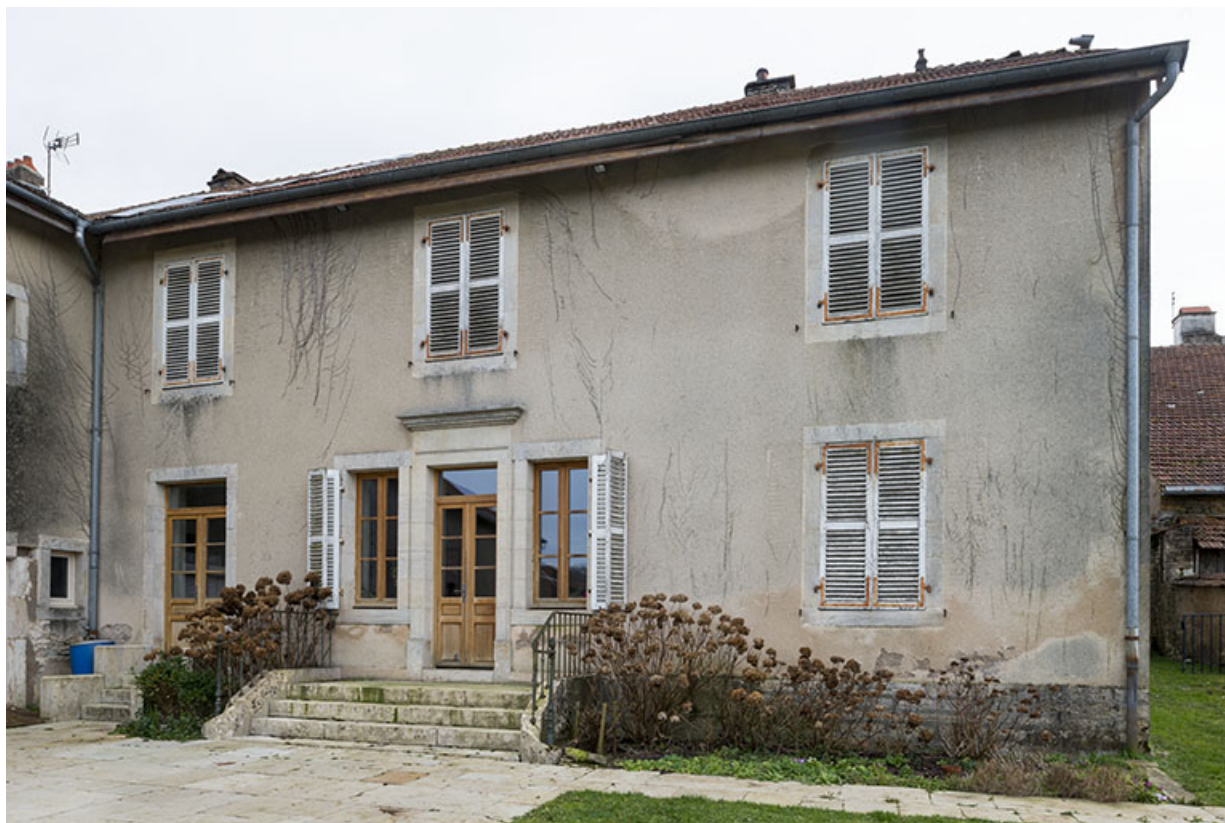
N° de l'illustration : 20187000048NUC4A

Façade postérieure, vue générale.

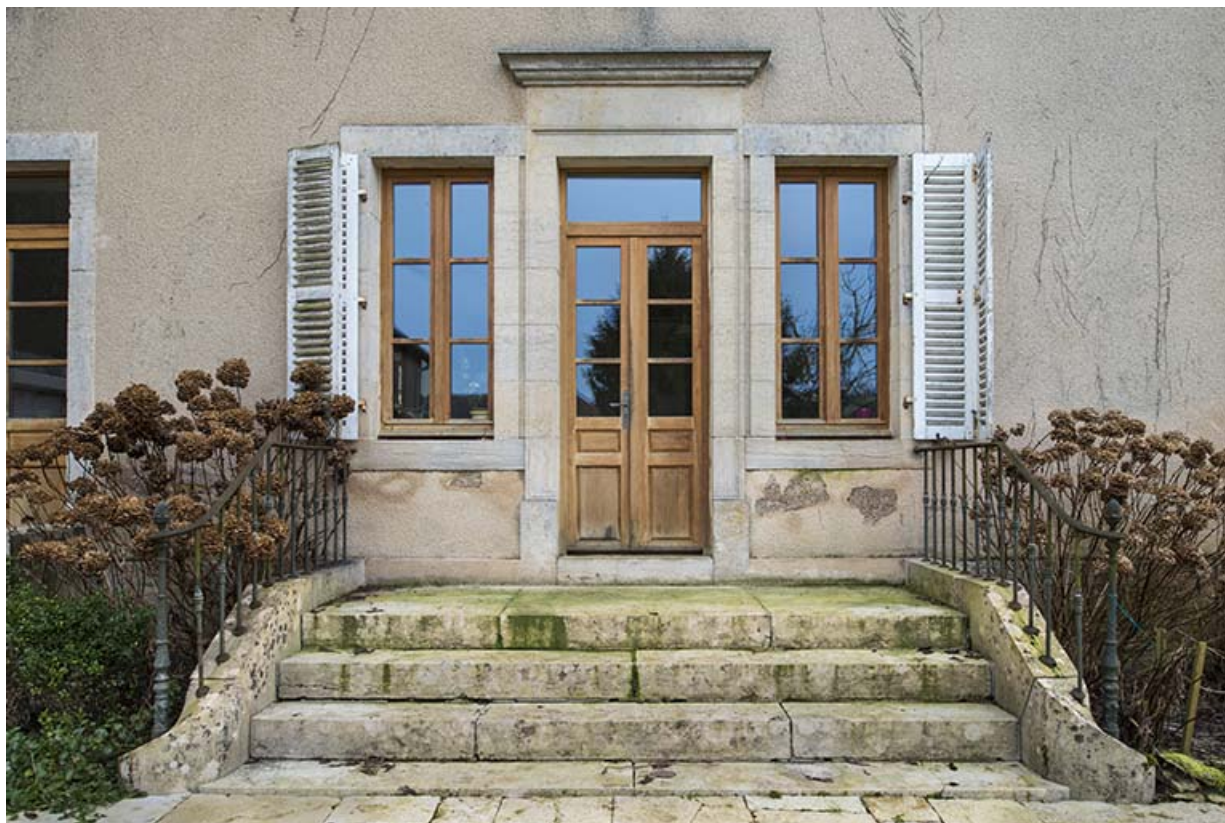
N° de l'illustration : 20187000049NUC4A

Détail de la façade postérieure.

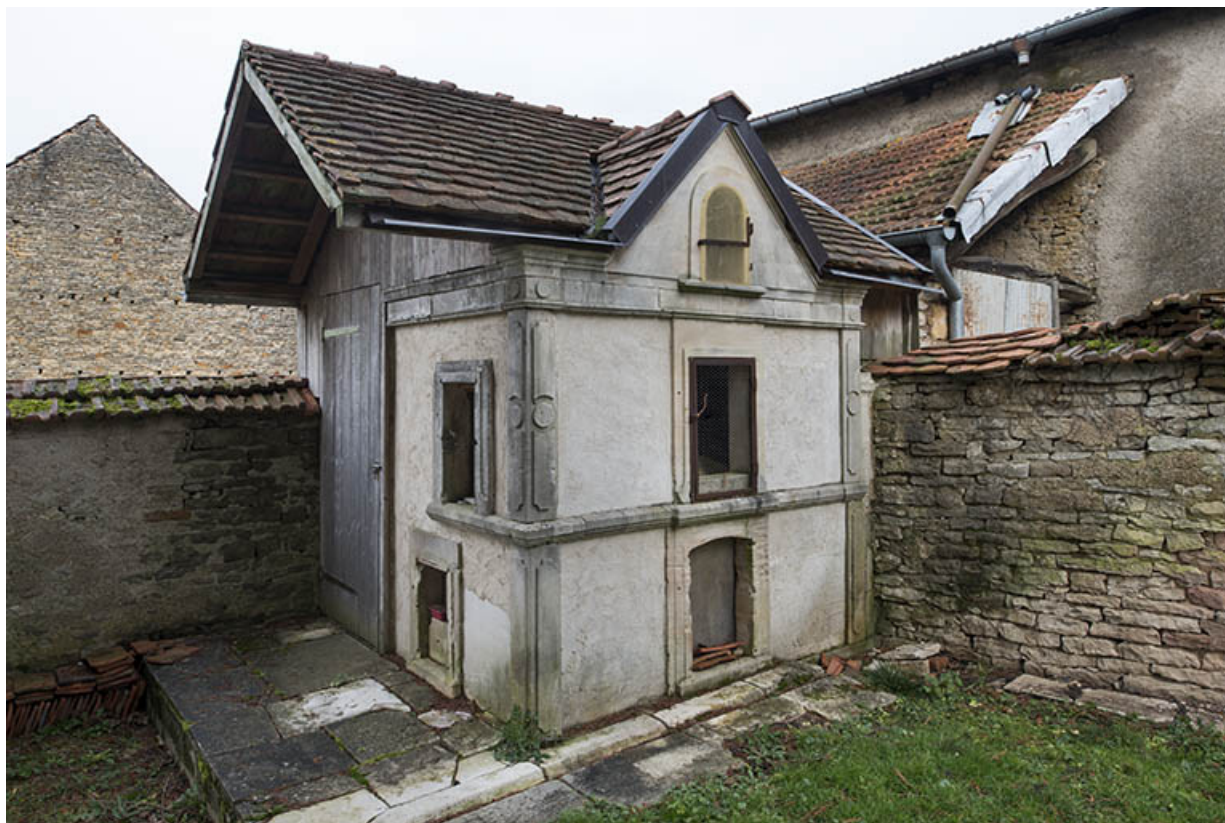
N° de l'illustration : 20187000050NUC4A

Petit édifice dans le jardin (ayant pu servir de pigeonnier).

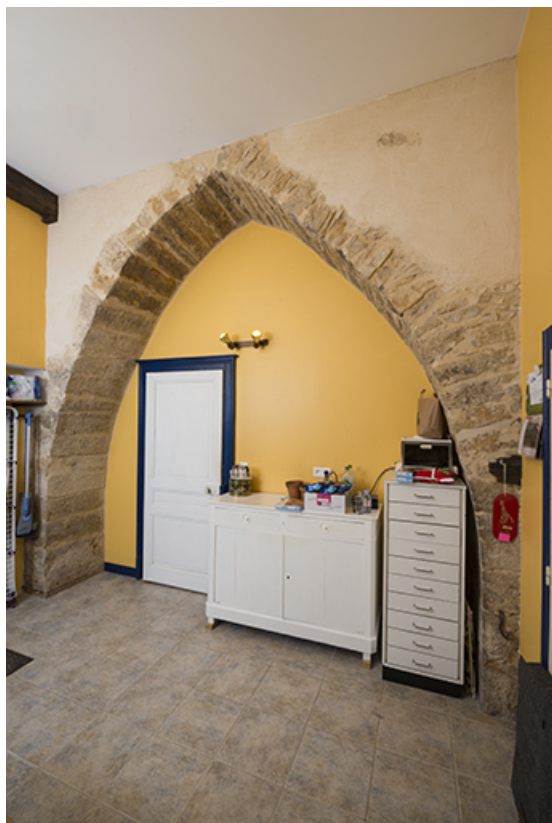
N° de l'illustration : 20187000051NUC4A

Voûte en tiers-point, arrière cuisine.
70, Purgerot rue de la Fontaine carrée

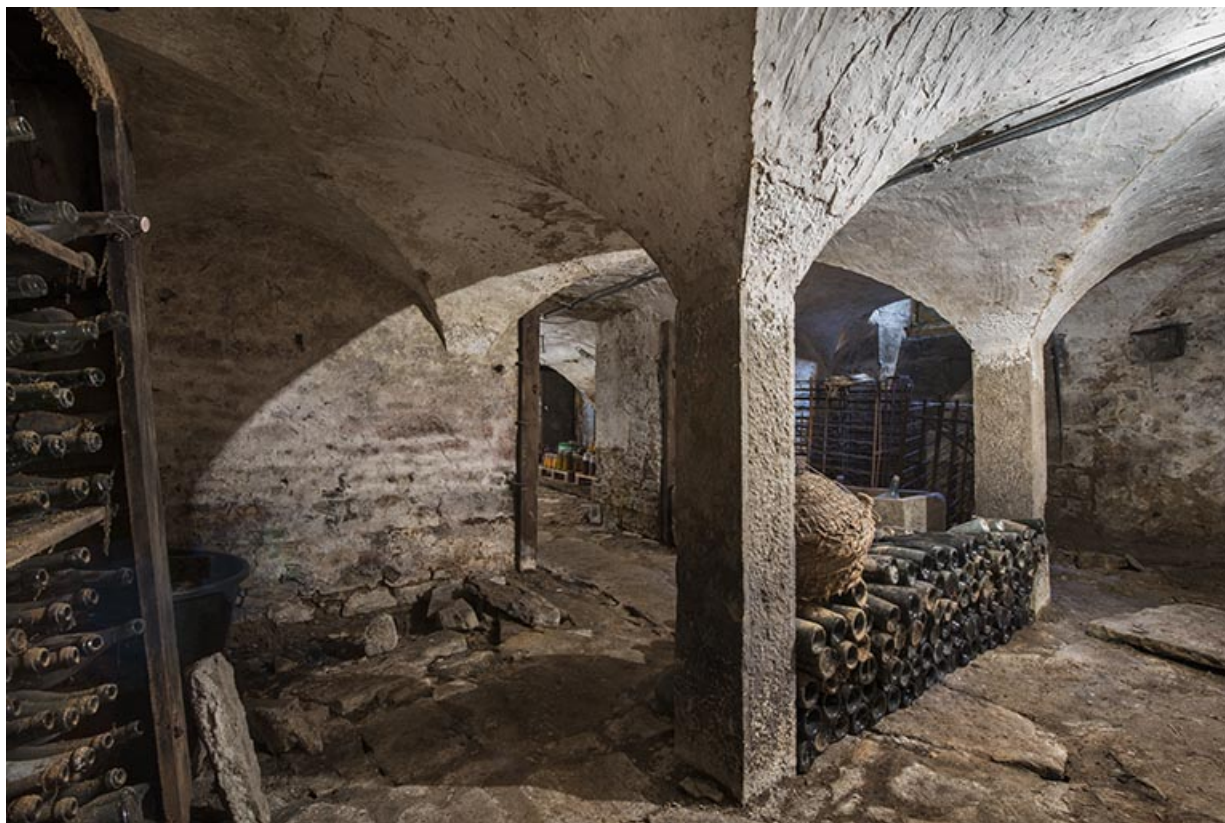
N° de l'illustration : 20187000052NUC4A

La cave, partie voûtée sur colonnes.
70, Purgerot rue de la Fontaine carrée

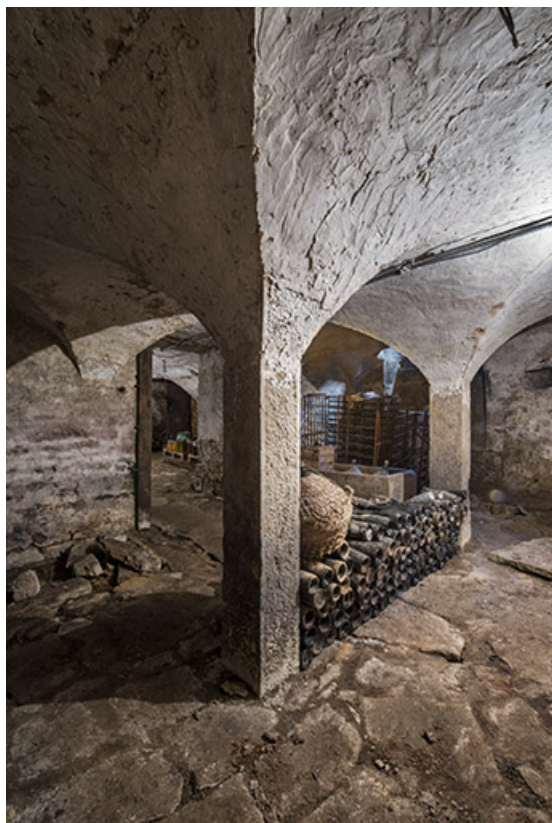
N° de l'illustration : 20187000053NUC4A

Détail d'une colonne supportant les voûtes.

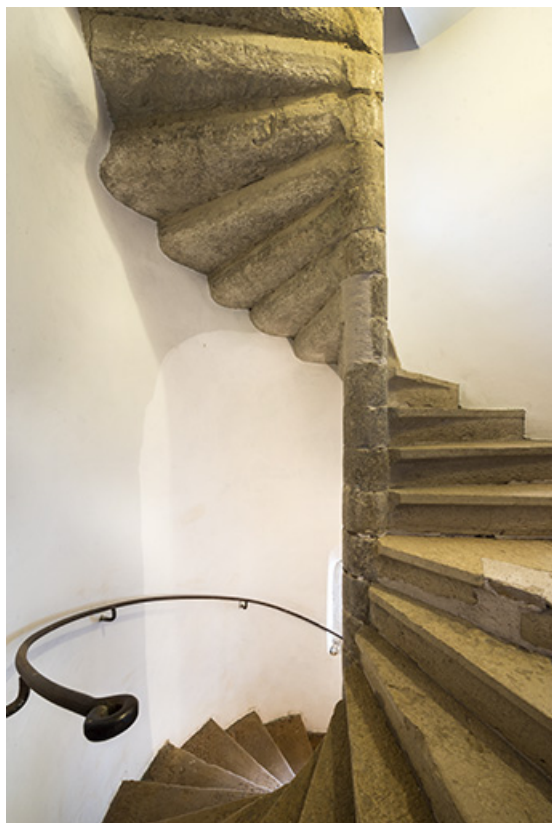
N° de l'illustration : 20187000054NUC4A

L'escalier à vis dans la tour.

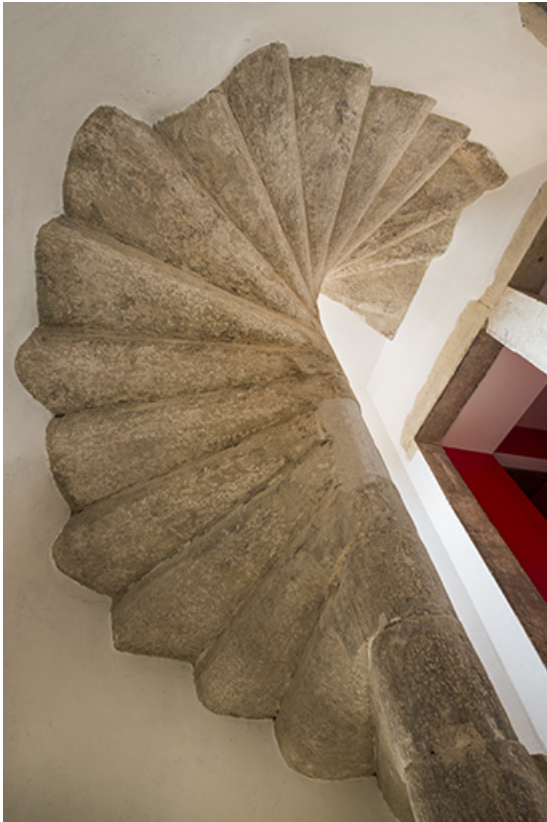
N° de l'illustration : 20187000055NUC4A

Vue en contre-plongée de l'escalier.
70, Purgerot rue de la Fontaine carrée

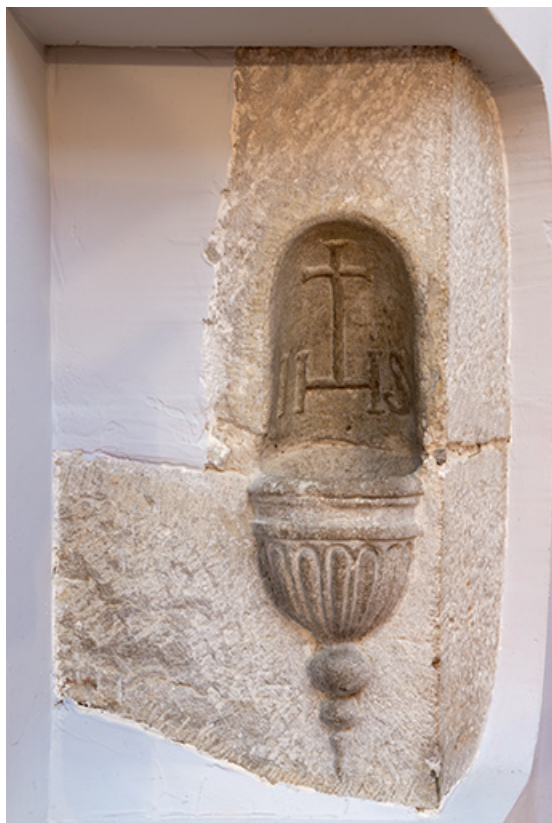
N° de l'illustration : 20187000056NUC4A

Bénitier taillé dans le calcaire de l'encadrement d'une fenêtre, premier étage.
70, Purgerot rue de la Fontaine carrée

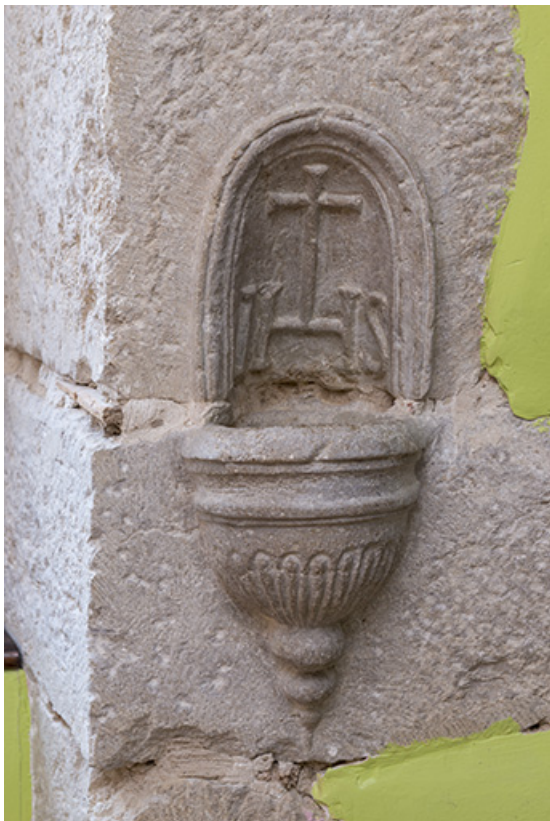
N° de l'illustration : 20187000057NUC4A

Bénitier taillé dans le calcaire de l'encadrement d'une fenêtre, premier étage (dans une autre chambre).
70, Purgerot rue de la Fontaine carrée
