DEMEURE

Bourgogne-Franche-Comté, Haute-Saône
Purgerot
rue de la Fontaine carrée

Dossier IA70000945 réalisé en 2017 revu en
2018

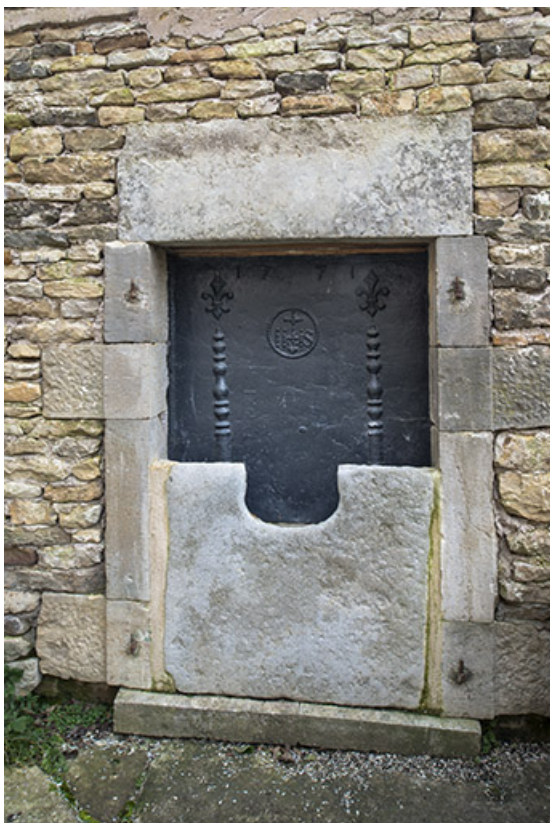
N° de l'illustration : 20187000046NUC4A

Une des deux planques de cheminée de la demeure entreposée dans la cour.
70, Purgerot rue de la Fontaine carrée
