DEMEURE

Bourgogne-Franche-Comté, Haute-Saône
Purgerot
rue de la Fontaine carrée

Dossier IA70000945 réalisé en 2017 revu en
2018

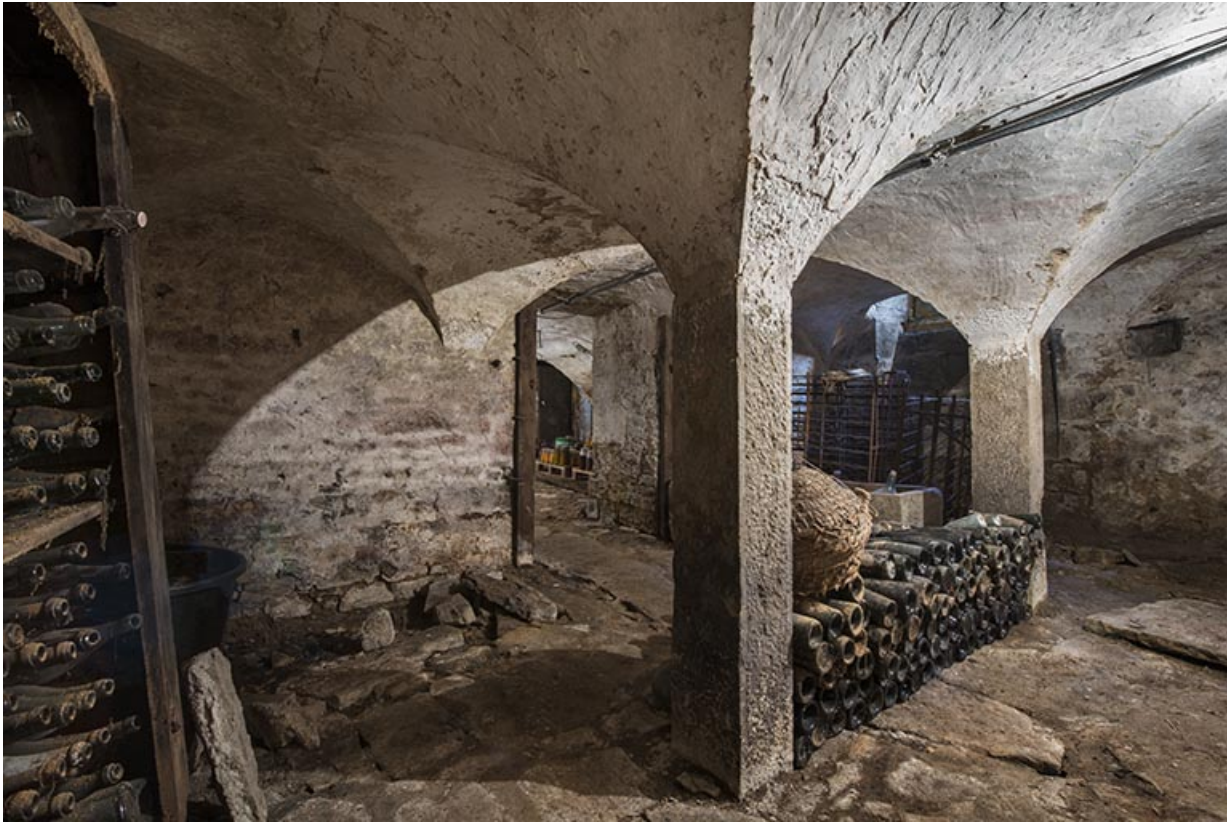
N° de l'illustration : 20187000052NUC4A

La cave, partie voûtée sur colonnes.
70, Purgerot rue de la Fontaine carrée

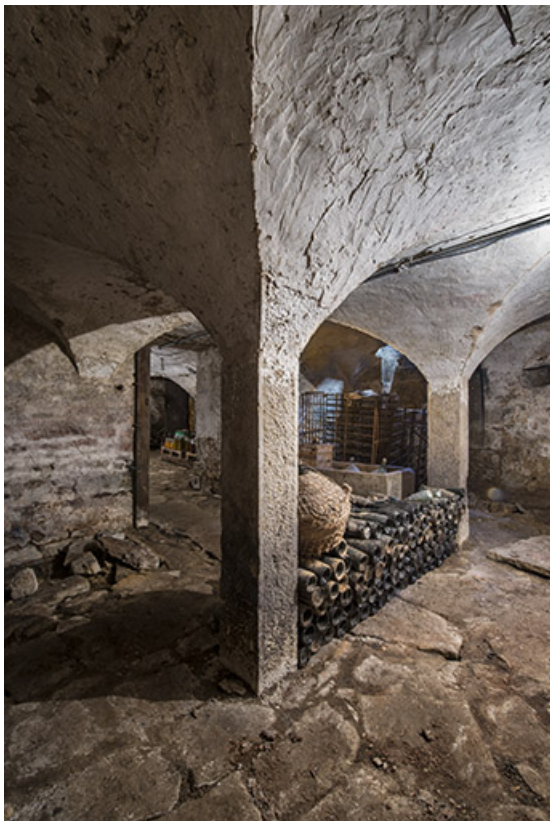
N° de l'illustration : 20187000053NUC4A

Détail d'une colonne supportant les voûtes.
70, Purgerot rue de la Fontaine carrée
