DEMEURE

Bourgogne-Franche-Comté, Haute-Saône
Purgerot
rue de la Fontaine carrée

Dossier IA70000945 réalisé en 2017 revu en
2018

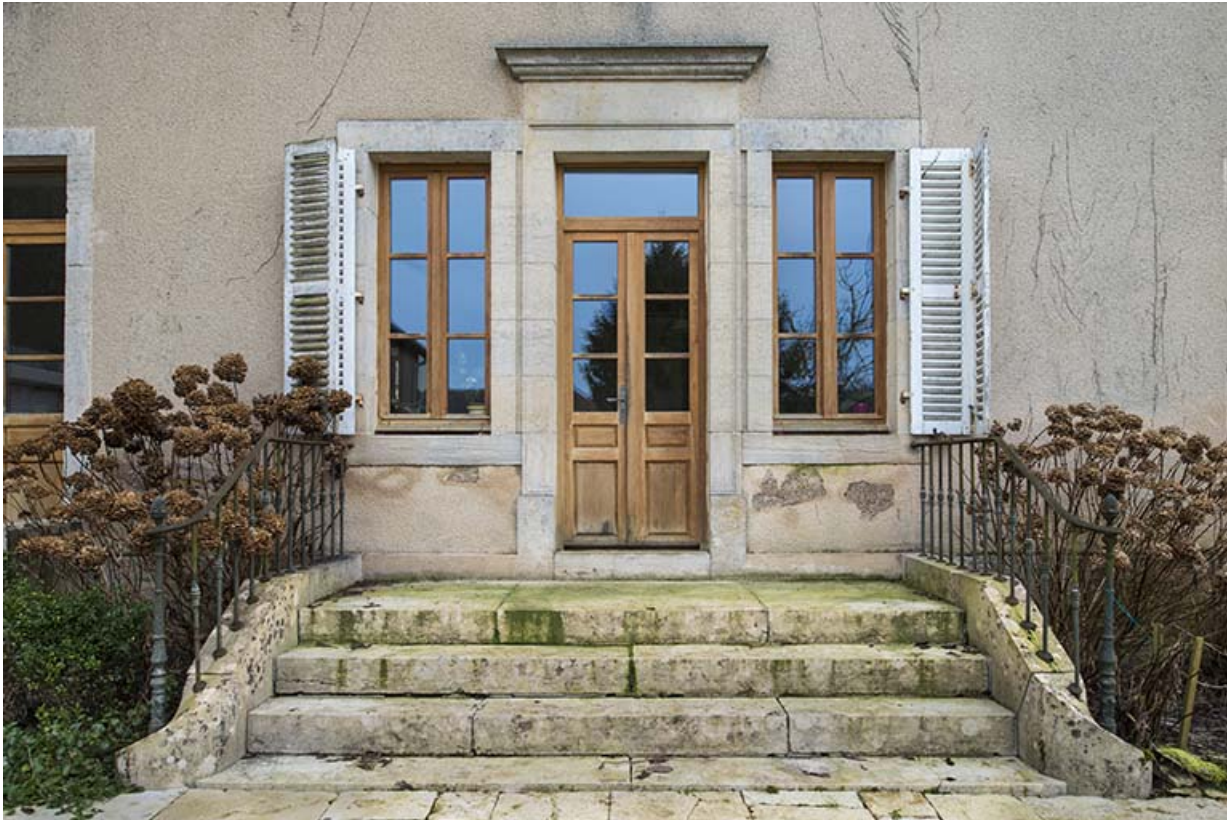
N° de l'illustration : 20187000049NUC4A

Détail de la façade postérieure.

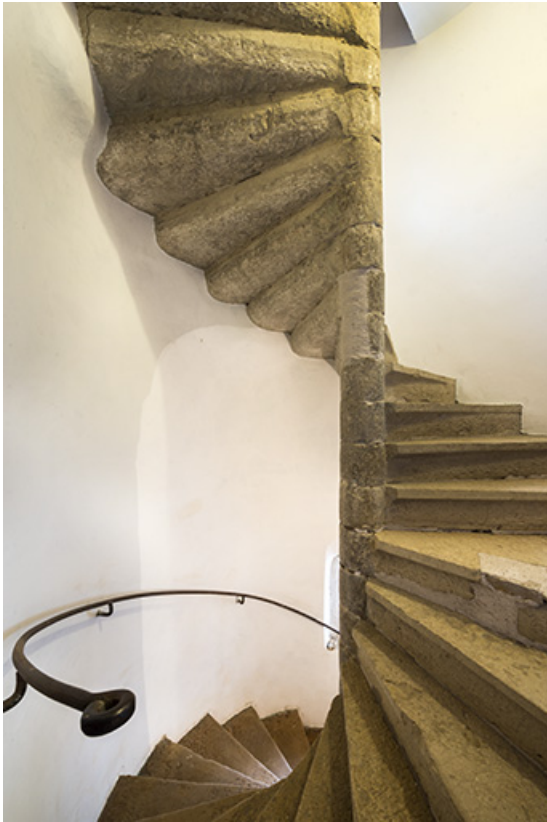
N° de l'illustration : 20187000054NUC4A

L'escalier à vis dans la tour.

L'extrémité orientale est la plus ancienne comme l'atteste la présence d'une tour comprenant un escalier à vis en pierre. Les ouvertures de petite taille pourraient remonter à la seconde moitié du 16^e siècle ou au début du 17^e siècle. A cette époque seul devait exister cette partie de la maison, à usage d'habitation. La présence de bénitiers sculptés dans la pierre dans deux pièces au premier étage de la partie la plus ancienne, marqués du monogramme IHS, laisse à penser que le site a pu être habité par des religieux.

Escaliers : escalier demi-hors-oeuvre, escalier en vis

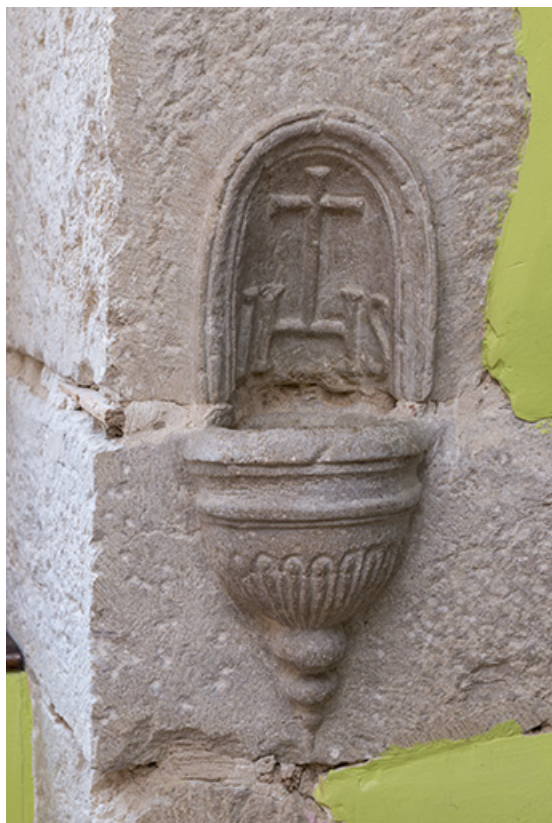
N° de l'illustration : 20187000057NUC4A

Bénitier taillé dans le calcaire de l'encadrement d'une fenêtre, premier étage (dans une autre chambre).
70, Purgerot rue de la Fontaine carrée
