MAISON

Bourgogne-Franche-Comté, Haute-Saône Betaucourt place du Petit-Magny

Dossier IA70000987 réalisé en 2017 revu en 2018

Auteur(s): Philippe Mairot

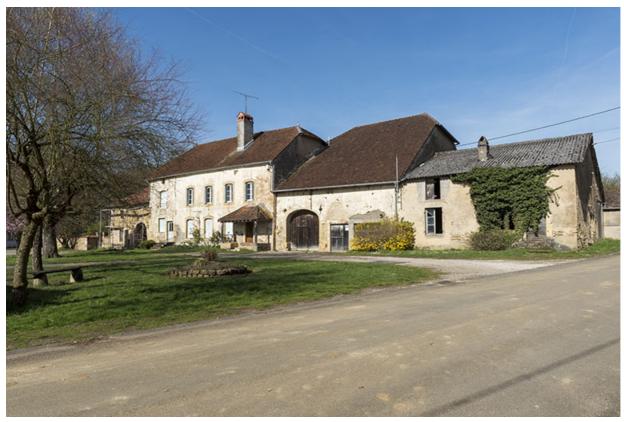
N° de l'illustration : 20177000331NUC4A

Vue d'ensemble de trois-quart depuis le nord-est.

Accolée au logis, au nord-est, en rez-de-chaussée, une partie agricole à la façade remaniée par des ouvertures récentes, enduite, compte deux travées : porte charretière et porte d'étable. Son toit à demi-croupe est couvert en tuiles mécaniques. Jouxtant ce dernier au nord-est, un petit bâtiment d'un étage carré est surmonté d'un toit à deux pans couvert de ciment amiante ondulé. Son pignon donnant sur la rue est percé d'une porte piétonnière et d'une porte charretière. A l'arrière est accolé un petit bâtiment (toit à deux pans couvert en tuiles mécaniques) dont le pignon et les encadrements de baies en brique sont orientés sur la rue. (ce bâtiment appartient aujourd'hui à un autre propriétaire.)

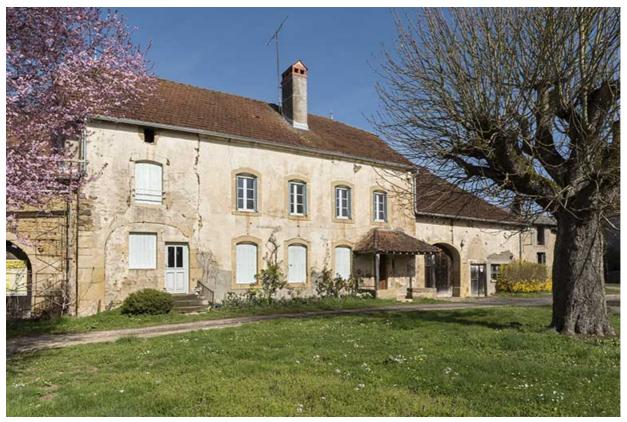
N° de l'illustration : 20177000332NUC4A

Façade antérieure de la demeure donnant sur la place.

La demeure principale, centrale, est élevée en moellons de calcaire, enduite. Elle comporte cinq travées, un étage carré. Son toit à longs pans et à demi-croupe est couvert de tuiles mécaniques. Les linteaux sont en arc segmentaire délardés. La travée la plus à gauche porte la trace de remaniements et d'une ancienne porte de grange en anse de panier dans laquelle une porte piétonnière et une baie à linteau droit ont été ouvertes. L'entrée principale est dans la travée à droite, protégée par un auvent couvert en petites tuiles (qui semble présent sur le cadastre de 1819.) La façade arrière (nord-ouest), donne sur un jardin ; un bâtiment d'un étage carré en appentis fait retour en équerre. Les pièces du rez-de-chaussée et de l'étage sont disposées en enfilade.

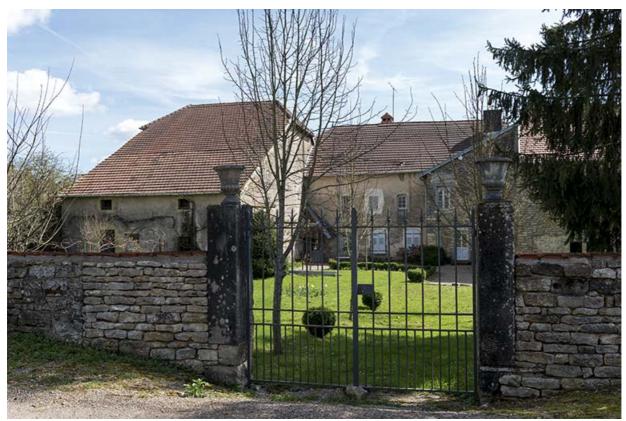
N° de l'illustration : 20177000333NUC4A

Porte flamande et vue de la façade postérieure depuis la rue de la Fontaine au nord-ouest.

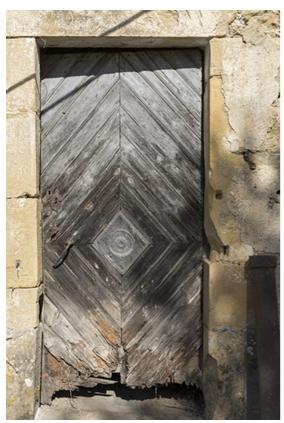
N° de l'illustration : 20177000335NUC4A

Porte piétonnière. Détail de menuiserie en losange. (bâtiment de gauche) 70, Betaucourt place du Petit-Magny

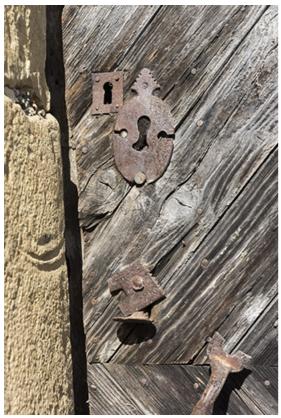
N° de l'illustration : 20177000336NUC4A

Détail de serrurerie de la porte de gauche. 70, Betaucourt place du Petit-Magny

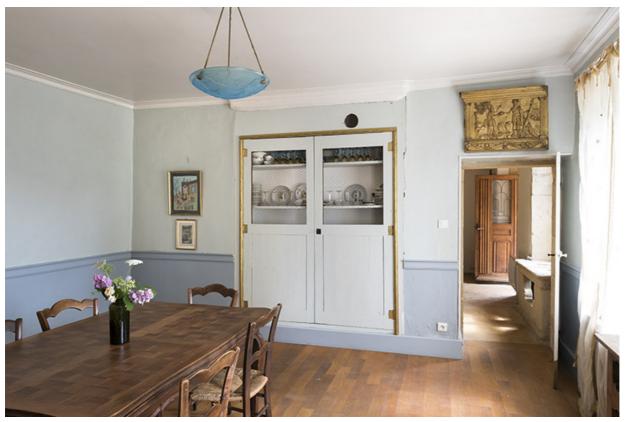
N° de l'illustration : 20187000522NUC4A

Vue intérieure de la salle à manger : placard chauffant battants au nu du mur fermés. 70, Betaucourt place du Petit-Magny

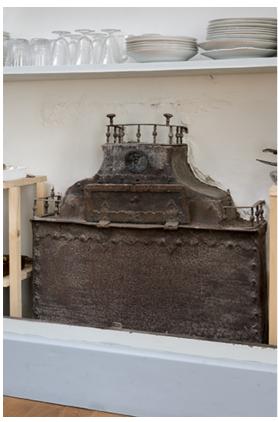
N° de l'illustration : 20187000523NUC4A

poêle-récupérateur de chaleur dans le placard chauffant de la salle à manger. Vue rapprochée.

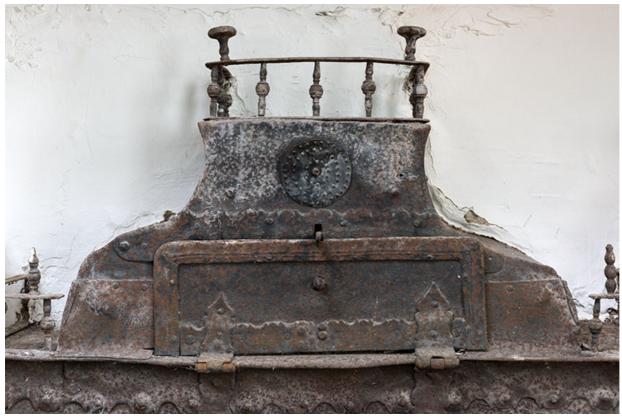
N° de l'illustration : 20187000524NUC4A

Détail de la partie chauffe-plat du poêle-récuperateur de chaleur.

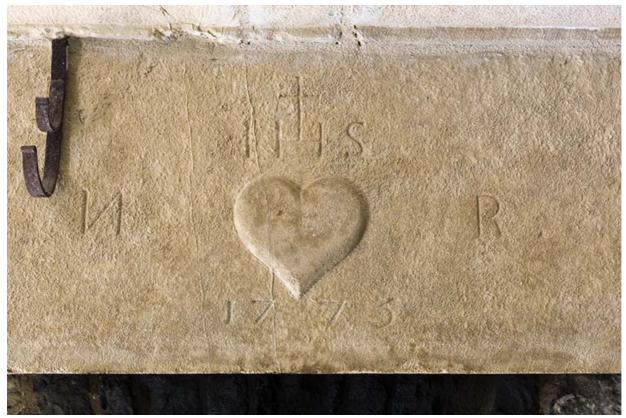
N° de l'illustration : 20187000527NUC4A

Cheminée : détail du faux manteau. Date portée : 1775. Deux initiales : N R de part et d'autre d'un coeur surmonté d'IHS. 70, Betaucourt place du Petit-Magny

La présence de l'édifice sur le cadastre de 1819, et de linteaux en arcs segmentaires délardés permettent de faire l'hypothèse d'une construction au 18ème siècle. Deux dates portées la confortent : 1775 sur une cheminée intérieure et 1776 sur un poteau de la grange. Adjonctions et modifications diverses ont affecté l'ensemble : plusieurs appentis appuyés à la façade postérieure ont été détruits après 2000 ; celui au sud-ouest a été raccourci. L'ancien local à l'angle nord-est était un atelier de menuisier.

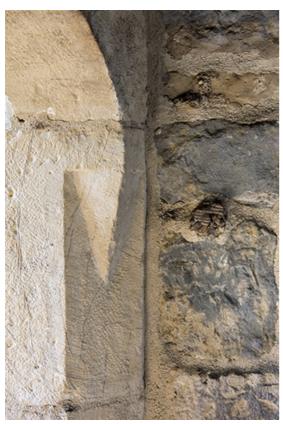
N° de l'illustration : 20187000528NUC4A

Détail sculpté des piédroits de la cheminée. 70, Betaucourt place du Petit-Magny

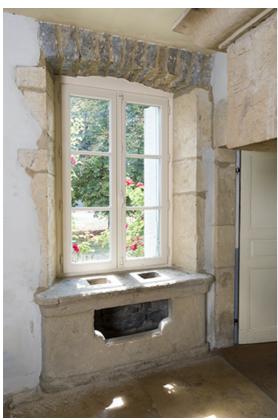
N° de l'illustration : 20187000526NUC4A

Cuisine : vue rapprochée du potager. 70, Betaucourt place du Petit-Magny

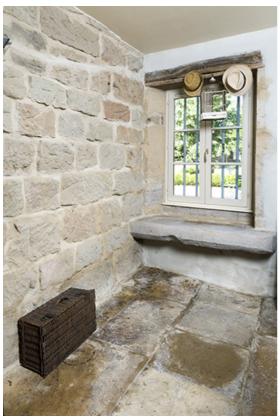
N° de l'illustration : 20187000529NUC4A

Pierre d'évier sous une baie et détail de mur intérieur au rez-de-chaussée de l'habitation. 70, Betaucourt place du Petit-Magny

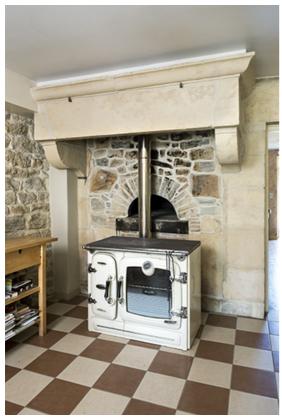
N° de l'illustration : 20187000530NUC4A

Dans la cuisine : faux manteau et four à pain. 70, Betaucourt place du Petit-Magny

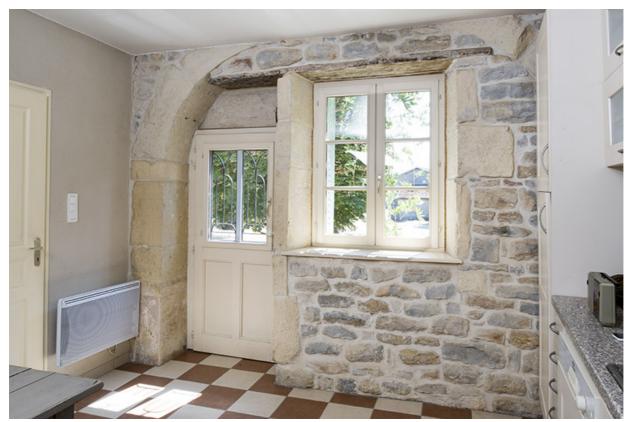
N° de l'illustration : 20187000531NUC4A

Dans la cuisine, ancienne porte en plein cintre donnant sur la façade postérieure.

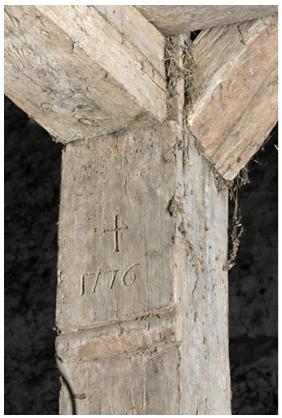
N° de l'illustration : 20187000535NUC4A

Détail de date (1776) et de croix sculptée sur un poteau de la charpente de la grange. 70, Betaucourt place du Petit-Magny
