MAISON 1 CHEMIN DES VIGNES, PUIS MUSÉE DU COSTUME

Bourgogne-Franche-Comté, Haute-Saône
Scey-sur-Saône-et-Saint-Albin
1 chemin des Vignes

Dossier IA70001049 réalisé en 2018

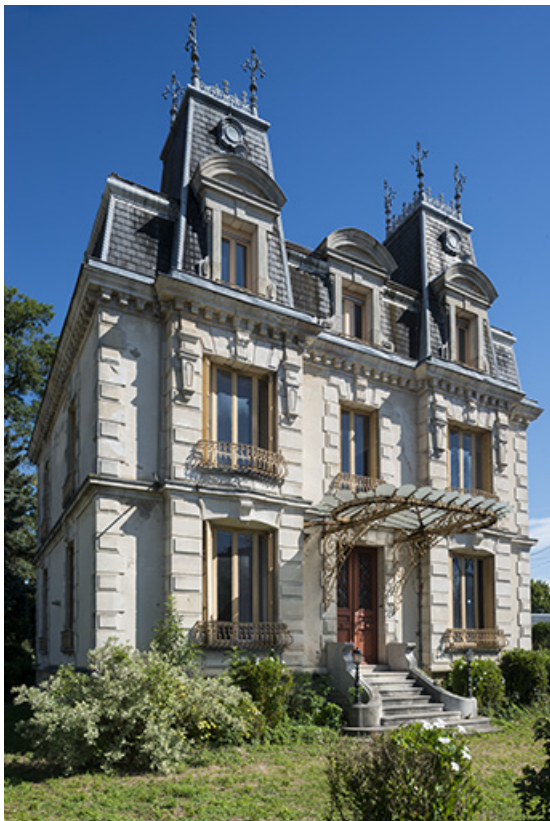
Façade antérieure.

La maison est construite en moellon calcaire recouvert d'enduit, avec encadrements des baies et autres éléments décoratifs en pierre de taille. L'édifice, de plan rectangulaire, s'élève sur trois niveaux (rez-de-chaussée surélevé, étage carré, étage de comble). Il dispose d'une cave, à laquelle on accède par une porte sous l'escalier intérieur et par l'entrée de cave située au pied de la façade est. La façade antérieure est marquée par deux avant-corps (travées latérales) encadrant la travée centrale où se situe l'entrée principale précédée d'un perron et surmontée d'une marquise. La façade postérieure est dotée d'un second perron également couvert d'une marquise. L'édifice est couvert d'un toit à plusieurs pans brisés, avec deux toits brisés en pavillon surmontés de crêtes et d'épis de faîtage en métal au-dessus des avant-corps de la façade antérieure. L'étage de comble est principalement éclairé par six lucarnes en pierre à fronton cintré. Les principales baies du rez-de-chaussée et de l'étage sont percées dans la façade antérieure et les façades latérales. On ne trouve ainsi, au premier étage de la façade postérieure, qu'une fausse-fenêtre (sans doute obstruée tardivement, et éclairant à l'origine l'escalier) et deux petites fenêtres correspondant à des sanitaires et à une garde-robe ou buanderie. Toutes les baies sont rectangulaires. Les élévations sont animées par des lignes horizontales (moultures, corniches à grosses denticules) qui soulignent les niveaux, et surtout par le jeu des chaînes d'angles et des encadrements de baies à bossage en table harpé. Les descentes d'eau ont été traitées avec un soin particulier (conduites en hélice, cuvettes godronnées).

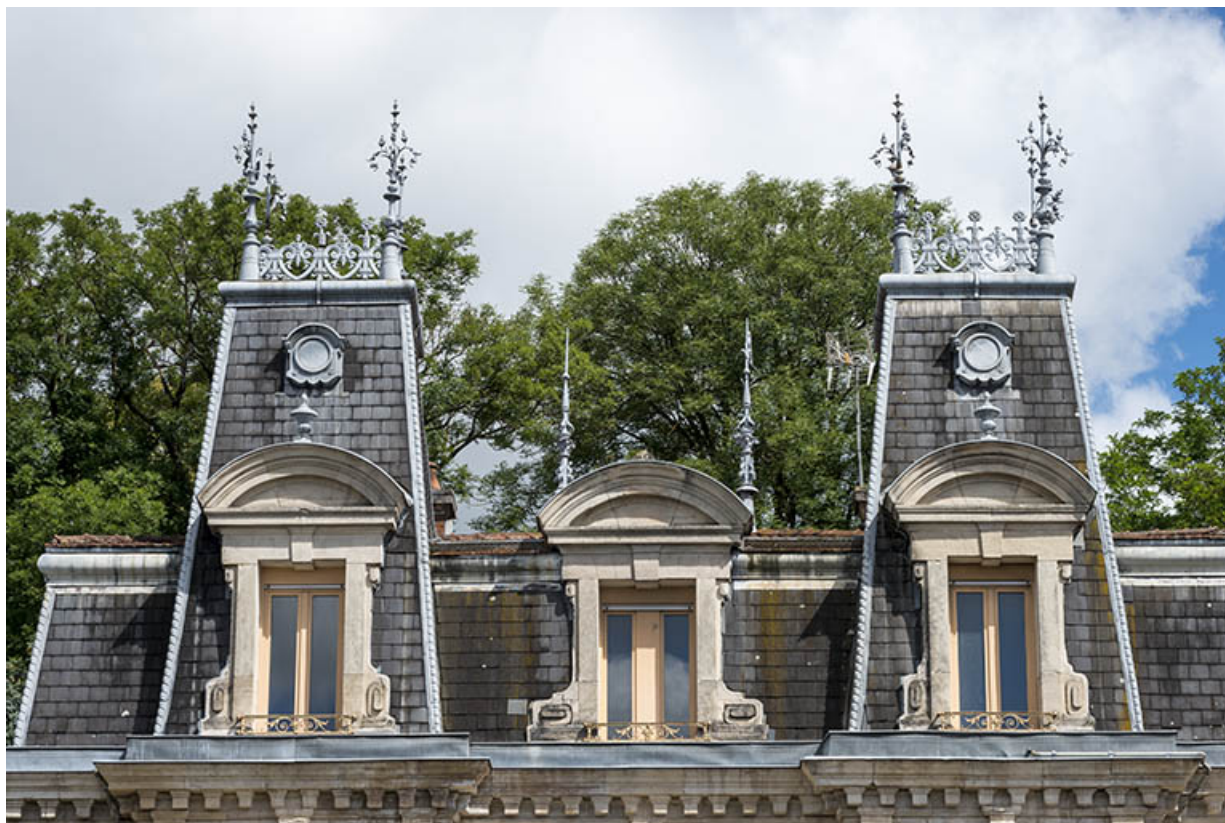
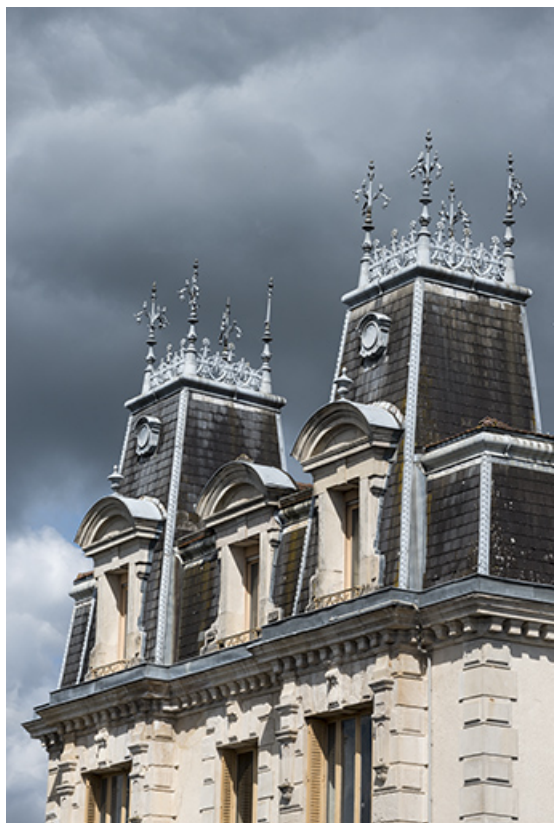
Toiture, côté sud.

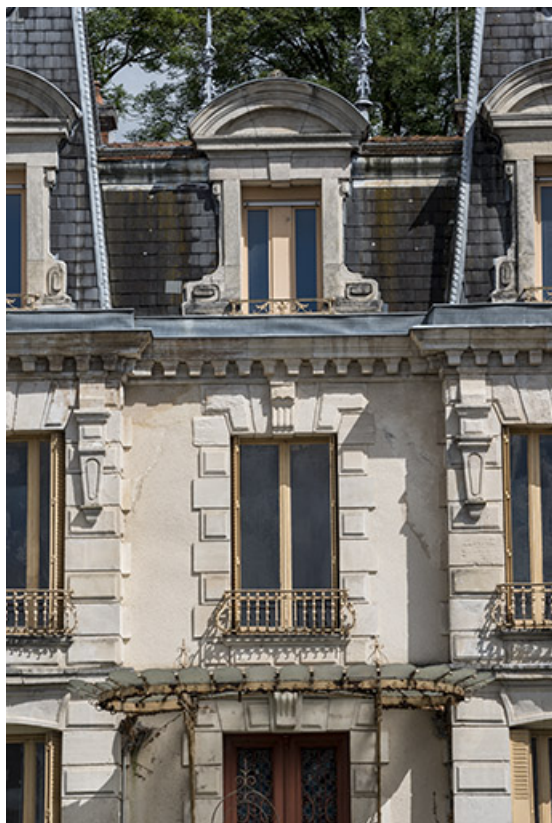
Détail de la travée centrale de la façade sud.

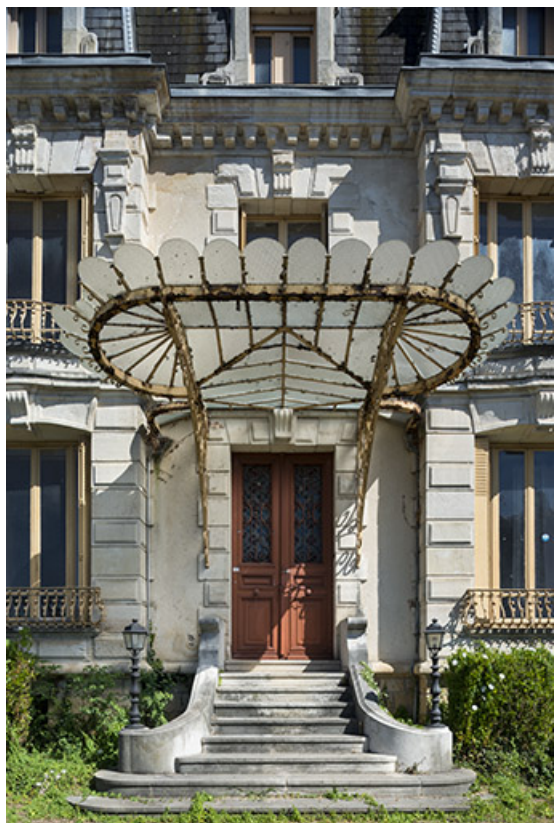
Porte d'entrée principale surmontée d'une marquise, vue de face.

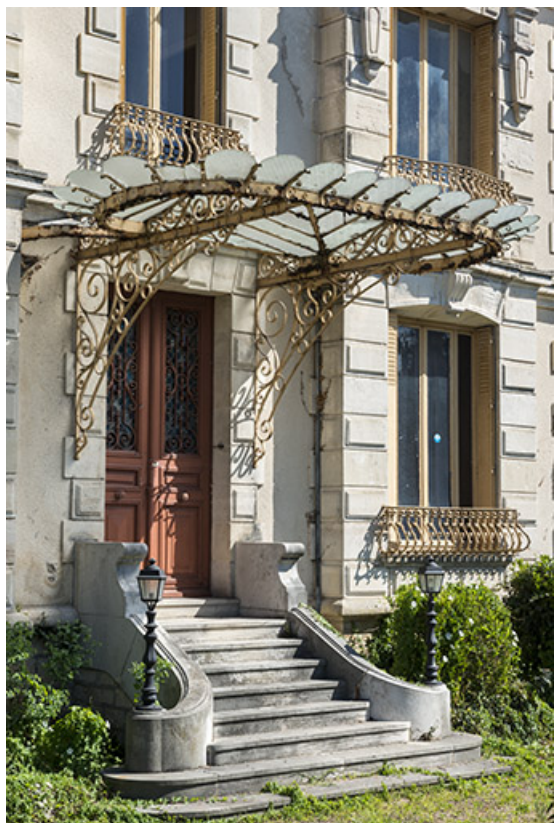
Porte d'entrée principale surmontée d'une marquise, vue de trois-quarts.

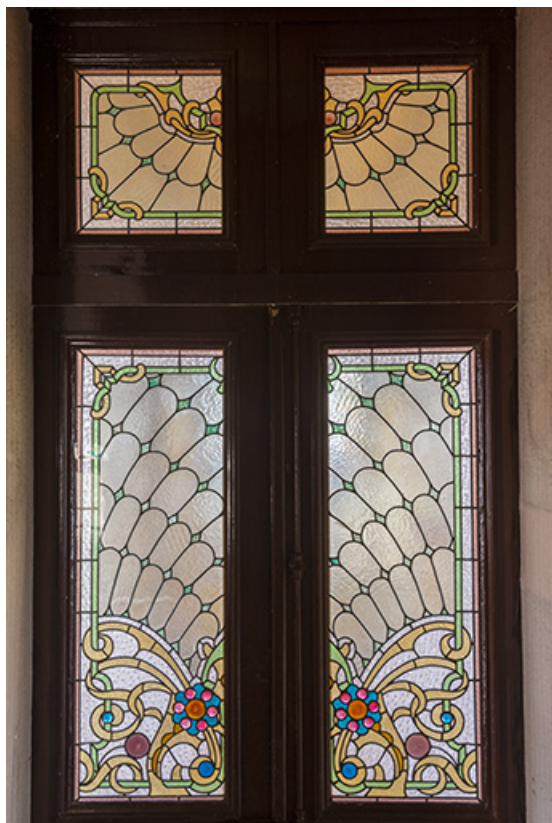
Porte du vestibule donnant sur la cage d'escalier, vitrail de style Art Nouveau.

L'intérieur conserve une partie du décor ancien. Les vitraux d'inspiration Art Nouveau de la grande porte du vestibule donnant sur la cage d'escalier et de la porte de la cage d'escalier donnant sur le jardin sont encore en place. Les vitraux de la porte d'entrée principale et de la porte de la cuisine sont plus simples. Toutes les cheminées de marbre ont été conservées. Des décors de boiserie et de plâtre de style Louis XV subsistent dans les pièces du rez-de-chaussée et les chambres à coucher du premier étage. Les dessus-de-portes du vestibule et du grand salon sont ornés de reliefs représentant des trophées de chasse et de pêche. Sur les trumeaux de l'une des pièces du rez-de-chaussée, des toiles peintes imitant des tapisseries représentent des scènes champêtres d'après des compositions de maîtres du 18e siècle : *Le Berger récompensé* de François Boucher, *Le Couple avant l'embarquement à Cythère* de Jean-Baptiste Le Prince ou encore *Le Colin-Maillard* de Jean-Honoré Fragonard. Le plafond de cette même pièce est décoré de caissons polygonaux. Le sol du vestibule et de la cage d'escalier conserve ses carreaux céramiques à motifs floraux.

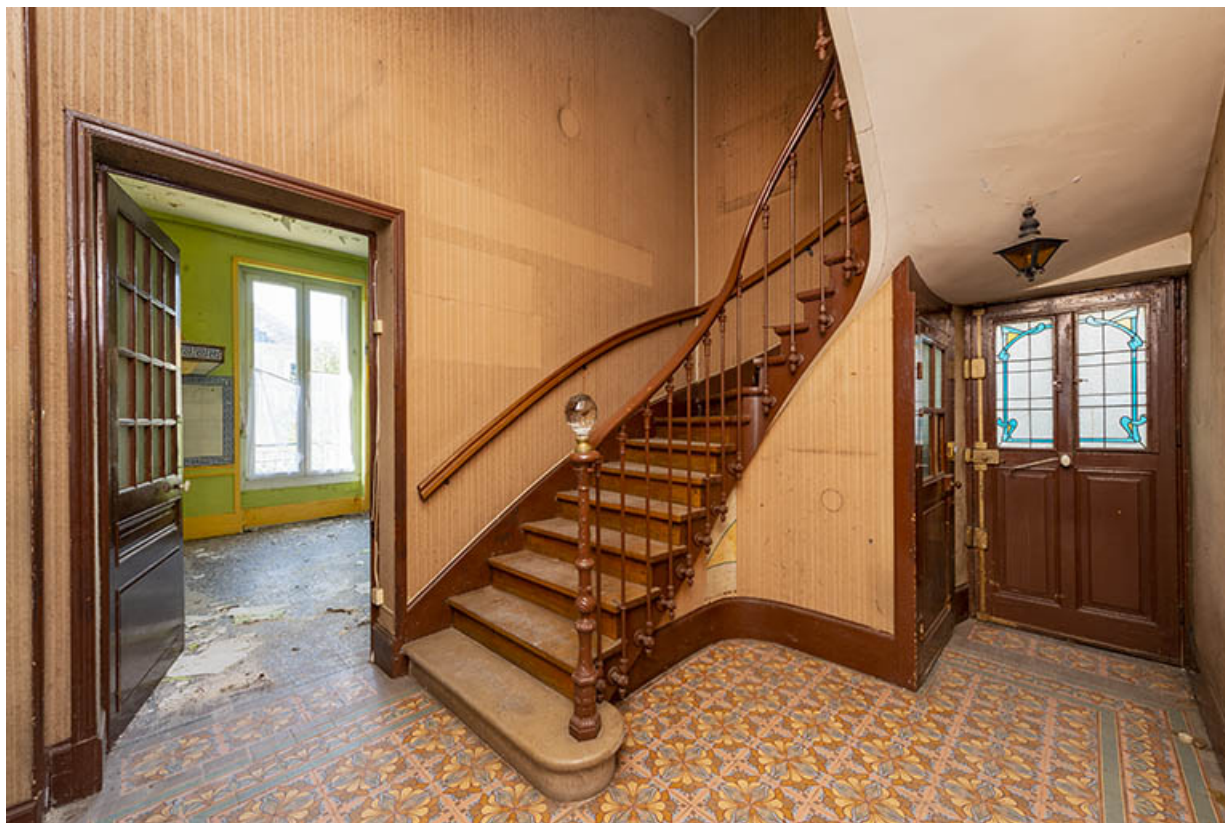
Rez-de-chaussée, escalier.

L'édifice, de plan centré, présente une distribution relativement simple. Le vestibule d'entrée, de plan oblong, conduit à une cage d'escalier à laquelle une porte permet également d'accéder directement par l'arrière. L'escalier tournant rampe-sur-rampe à moitié-tournante dessert les trois niveaux. Les pièces sont disposées symétriquement de part et d'autre de cette travée centrale. Les pièces de réception aux angles de la façade antérieure (salle à manger et salon) sont éclairées par deux fenêtres. Un autre salon, plus petit, est aménagé dans l'angle postérieur nord-est. La cuisine quant à elle se situe dans l'angle postérieur nord-ouest, et dispose également d'une porte d'accès à l'arrière. Les deux autres niveaux présentent une organisation des espaces assez comparable. Au premier étage, chacune des deux chambres à coucher aux angles de la façade antérieure, séparées par une antichambre centrale de plan oblong, dispose d'une salle d'eau dans les angles postérieurs. L'étage de comble est occupé à l'origine par cinq autres chambres à coucher, chacune dotée d'une lucarne (trois en façade antérieure, deux en façade postérieure).

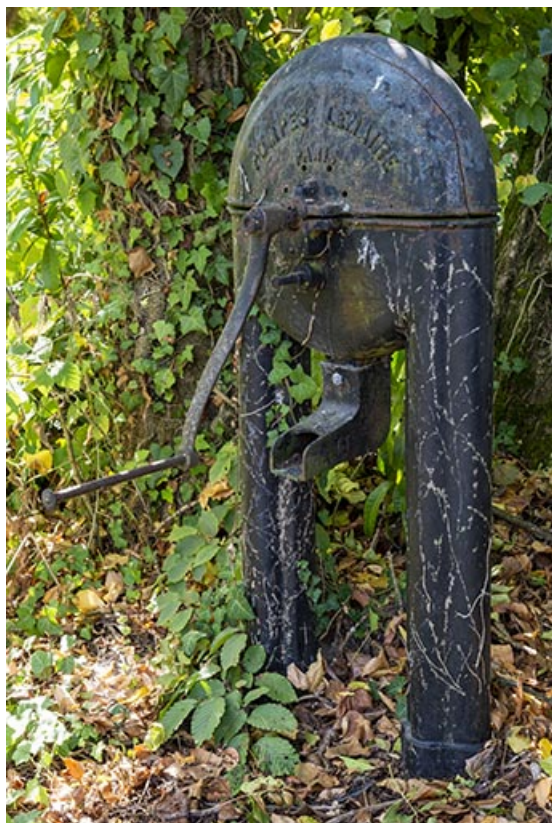
Pompe à godets (modèle Lemaire) dans le jardin.

Dans le jardin subsiste une pompe à godets (modèle Lemaire).
