MAISON 1 CHEMIN DES VIGNES, PUIS MUSÉE DU COSTUME

Bourgogne-Franche-Comté, Haute-Saône
Scey-sur-Saône-et-Saint-Albin
1 chemin des Vignes

Dossier IA70001049 réalisé en 2018

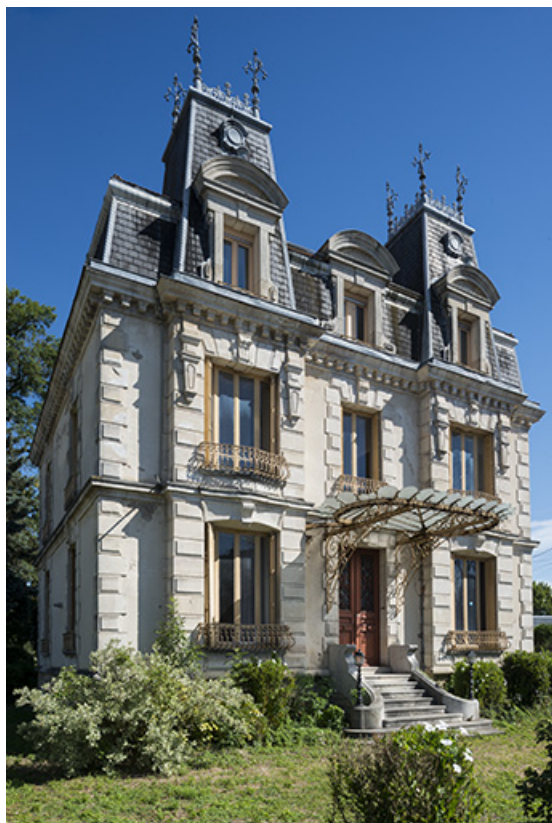
Façade antérieure.

La maison est construite en moellon calcaire recouvert d'enduit, avec encadrements des baies et autres éléments décoratifs en pierre de taille. L'édifice, de plan rectangulaire, s'élève sur trois niveaux (rez-de-chaussée surélevé, étage carré, étage de comble). Il dispose d'une cave, à laquelle on accède par une porte sous l'escalier intérieur et par l'entrée de cave située au pied de la façade est. La façade antérieure est marquée par deux avant-corps (travées latérales) encadrant la travée centrale où se situe l'entrée principale précédée d'un perron et surmontée d'une marquise. La façade postérieure est dotée d'un second perron également couvert d'une marquise. L'édifice est couvert d'un toit à plusieurs pans brisés, avec deux toits brisés en pavillon surmontés de crêtes et d'épis de faîtage en métal au-dessus des avant-corps de la façade antérieure. L'étage de comble est principalement éclairé par six lucarnes en pierre à fronton cintré. Les principales baies du rez-de-chaussée et de l'étage sont percées dans la façade antérieure et les façades latérales. On ne trouve ainsi, au premier étage de la façade postérieure, qu'une fausse-fenêtre (sans doute obstruée tardivement, et éclairant à l'origine l'escalier) et deux petites fenêtres correspondant à des sanitaires et à une garde-robe ou buanderie. Toutes les baies sont rectangulaires. Les élévations sont animées par des lignes horizontales (moultures, corniches à grosses denticules) qui soulignent les niveaux, et surtout par le jeu des chaînes d'angles et des encadrements de baies à bossage en table harpé. Les descentes d'eau ont été traitées avec un soin particulier (conduites en hélice, cuvettes godronnées).

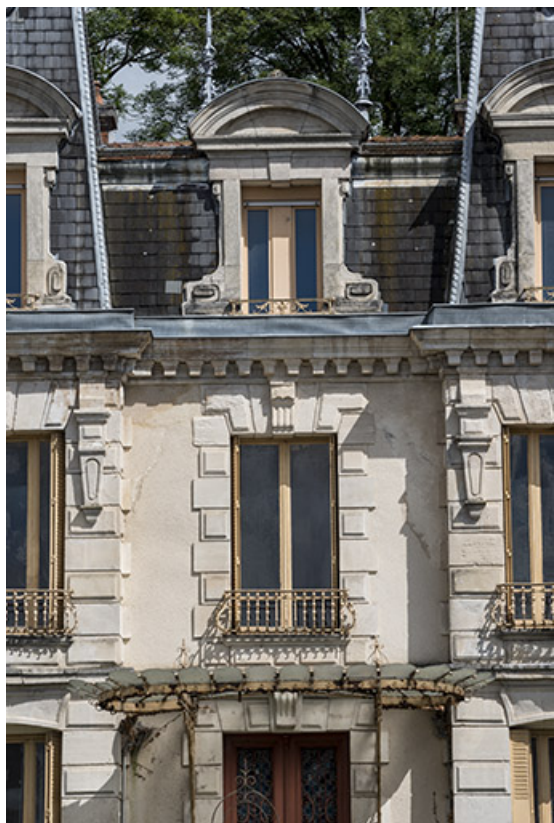
Détail de la travée centrale de la façade sud.
