MAISON 1 CHEMIN DES VIGNES, PUIS MUSÉE DU COSTUME

Bourgogne-Franche-Comté, Haute-Saône
Scey-sur-Saône-et-Saint-Albin
1 chemin des Vignes

Dossier IA70001049 réalisé en 2018

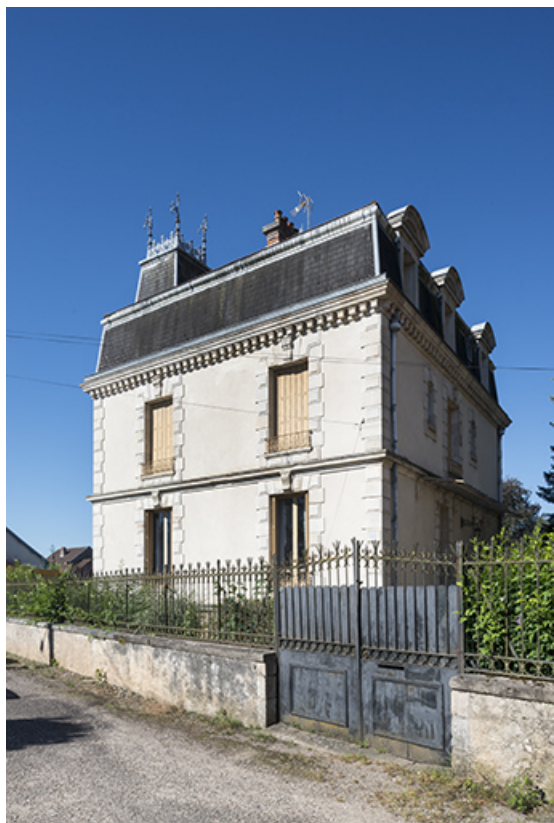
N° de l'illustration : 20187000472NUC4A

Façade latérale.

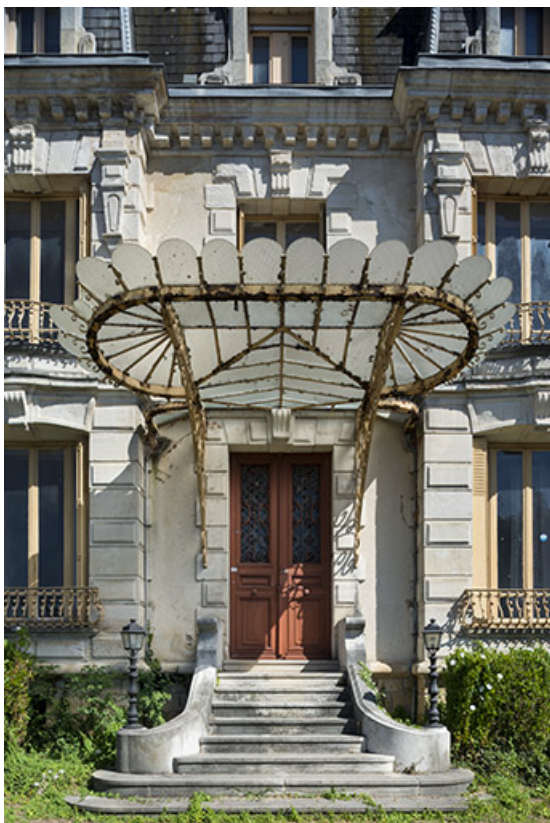
N° de l'illustration : 20187000477NUC4A

Porte d'entrée principale surmontée d'une marquise, vue de face.
