MAISON 1 CHEMIN DES VIGNES, PUIS MUSÉE DU COSTUME

Bourgogne-Franche-Comté, Haute-Saône
 Scey-sur-Saône-et-Saint-Albin
 1 chemin des Vignes

Dossier IA70001049 réalisé en 2018

Auteur(s) : Fabien Dufoulon

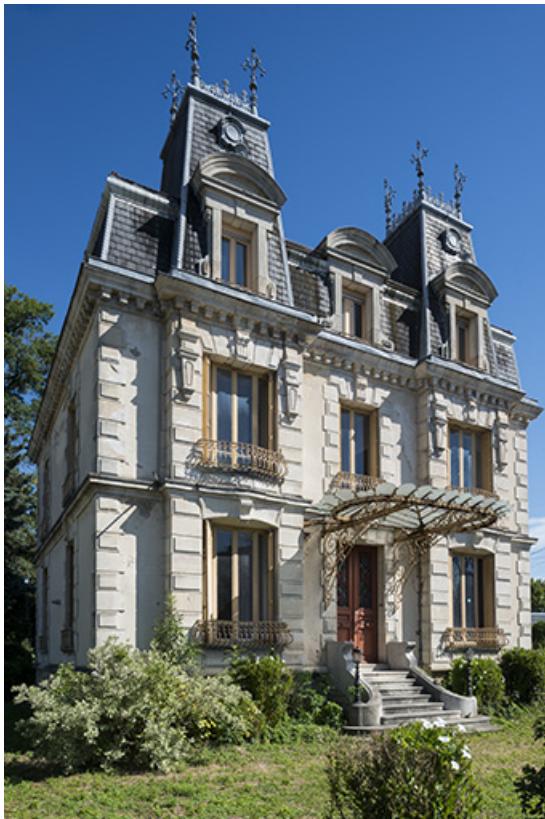
N° de l'illustration : 20187000475NUC4A

Façade antérieure.

La maison est construite en moellon calcaire recouvert d'enduit, avec encadrements des baies et autres éléments décoratifs en pierre de taille. L'édifice, de plan rectangulaire, s'élève sur trois niveaux (rez-de-chaussée surélevé, étage carré, étage de comble). Il dispose d'une cave, à laquelle on accède par une porte sous l'escalier intérieur et par l'entrée de cave située au pied de la façade est. La façade antérieure est marquée par deux avant-corps (travées latérales) encadrant la travée centrale où se situe l'entrée principale précédée d'un perron et surmontée d'une marquise. La façade postérieure est dotée d'un second perron également couvert d'une marquise. L'édifice est couvert d'un toit à plusieurs pans brisés, avec deux toits brisés en pavillon surmontés de crêtes et d'épis de faîtiage en métal au-dessus des avant-corps de la façade antérieure. L'étage de comble est principalement éclairé par six lucarnes en pierre à fronton cintré. Les principales baies du rez-de-chaussée et de l'étage sont percées dans la façade antérieure et les façades latérales. On ne trouve ainsi, au premier étage de la façade postérieure, qu'une fausse-fenêtre (sans doute obstruée tardivement, et éclairant à l'origine l'escalier) et deux petites fenêtres correspondant à des sanitaires et à une garde-robe ou buanderie. Toutes les baies sont rectangulaires. Les élévations sont animées par des lignes horizontales (moulures, corniches à grosses denticules) qui soulignent les niveaux, et surtout par le jeu des chaînes d'angles et des encadrements de baies à bossage en table harpé. Les descentes d'eau ont été traitées avec un soin particulier (conduites en hélice, cuvettes godronnées).

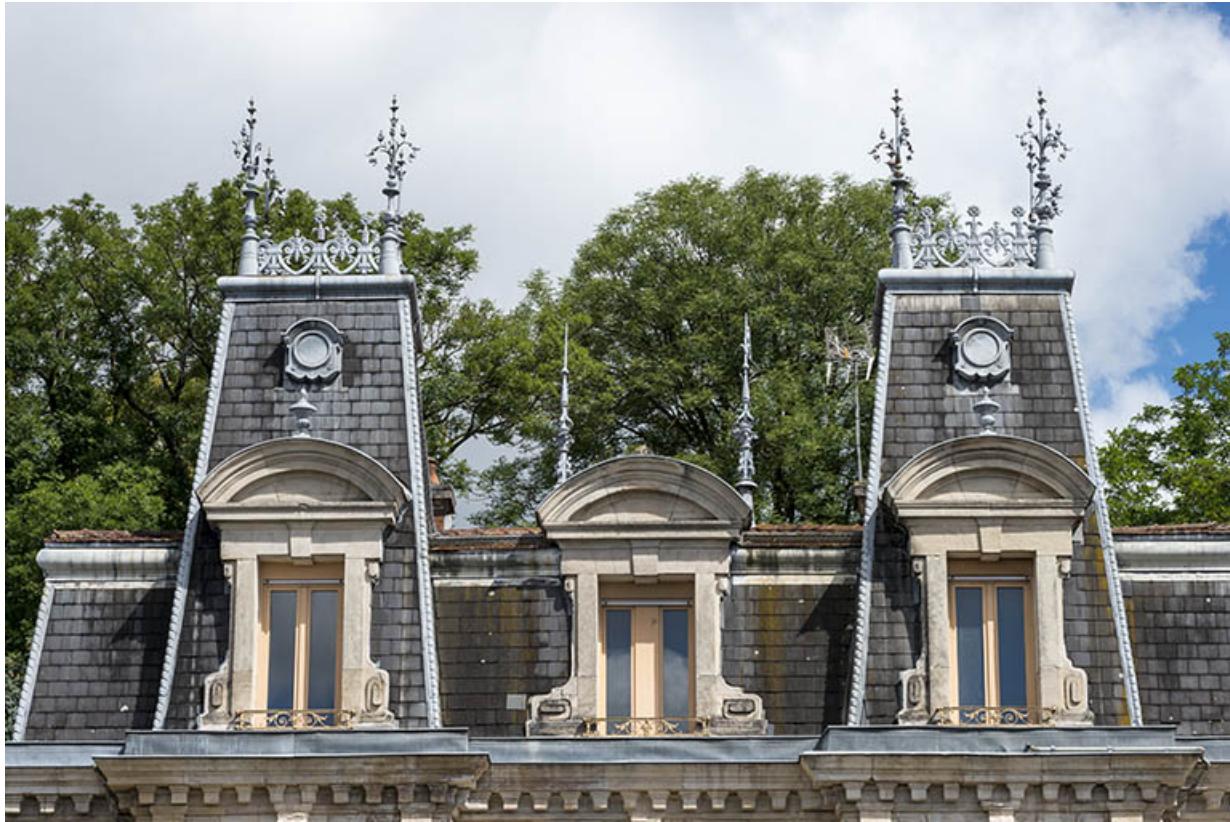
Toiture, côté sud.

Type(s) de couverture : toit à plusieurs pans brisés ; toit brisé en pavillon

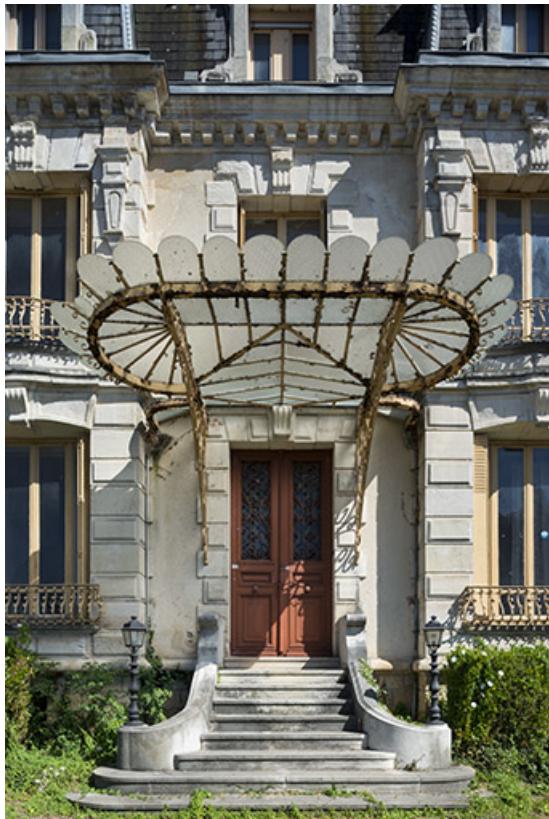
Porte d'entrée principale surmontée d'une marquise, vue de face.

Porte d'entrée principale surmontée d'une marquise, vue de trois-quarts.

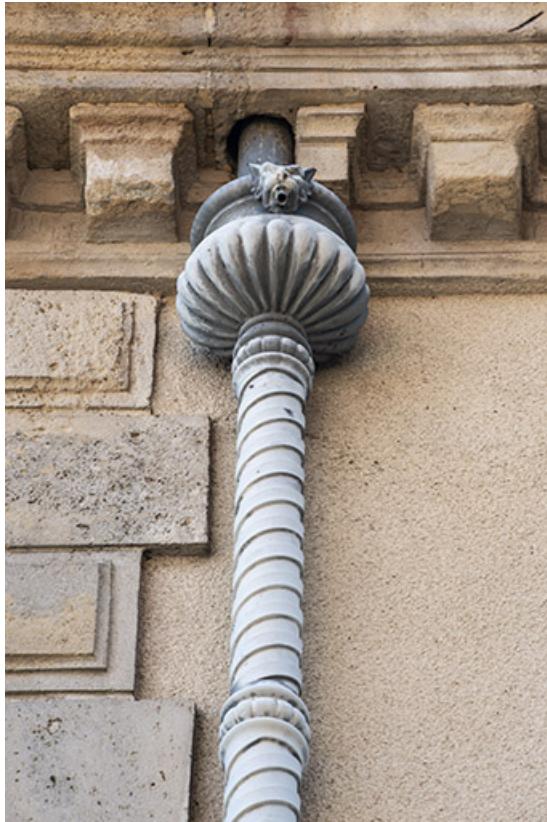
N° de l'illustration : 20187000644NUC4A

Descente d'eau en hélice avec cuvette godronnée.
70, Scey-sur-Saône-et-Saint-Albin, 1 chemin des Vignes

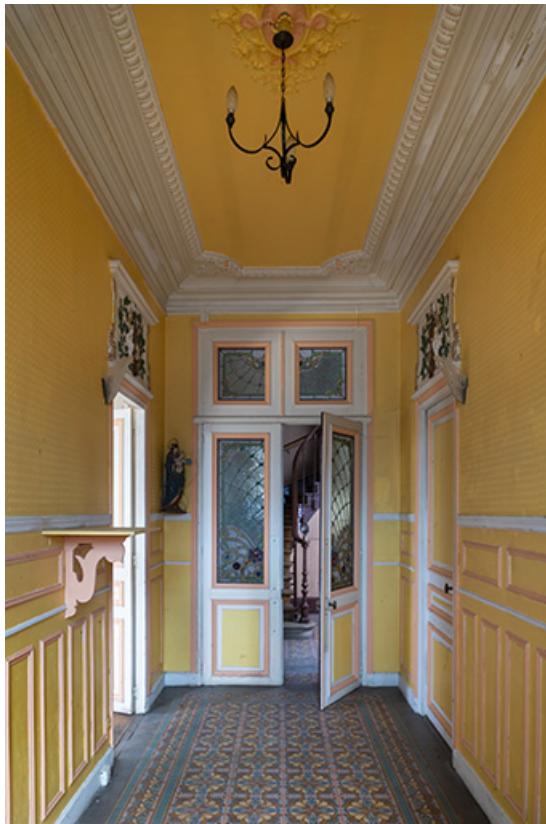
N° de l'illustration : 20187000631NUC4A

Rez-de-chaussée, vestibule.

L'édifice, de plan centré, présente une distribution relativement simple. Le vestibule d'entrée, de plan oblong, conduit à une cage d'escalier à laquelle une porte permet également d'accéder directement par l'arrière. L'escalier tournant rampe-sur-rampe à moitié-tournante dessert les trois niveaux. Les pièces sont disposées symétriquement de part et d'autre de cette travée centrale. Les pièces de réception aux angles de la façade antérieure (salle à manger et salon) sont éclairées par deux fenêtres. Un autre salon, plus petit, est aménagé dans l'angle postérieur nord-est. La cuisine quant à elle se situe dans l'angle postérieur nord-ouest, et dispose également d'une porte d'accès à l'arrière. Les deux autres niveaux présentent une organisation des espaces assez comparable. Au premier étage, chacune des deux chambres à coucher aux angles de la façade antérieure, séparées par une antichambre centrale de plan oblong, dispose d'une salle d'eau dans les angles postérieurs. L'étage de comble est occupé à l'origine par cinq autres chambres à coucher, chacune dotée d'une lucarne (trois en façade antérieure, deux en façade postérieure).

L'intérieur conserve une partie du décor ancien. Les vitraux d'inspiration Art Nouveau de la grande porte du vestibule donnant sur la cage d'escalier et de la porte de la cage d'escalier donnant sur le jardin sont encore en place. Les vitraux de la porte d'entrée principale et de la porte de la cuisine sont plus simples. Toutes les cheminées de marbre ont été conservées. Des décors de boiseries et de plâtre de style Louis XV subsistent dans les pièces du rez-de-chaussée et les chambres à coucher du premier étage. Les dessus-de-portes du vestibule et du grand salon sont ornés de reliefs représentant des trophées de chasse et de pêche. Sur les trumeaux de l'une des pièces du rez-de-chaussée, des toiles peintes imitant des tapisseries représentent des scènes champêtres d'après des compositions de maîtres du 18e siècle : *Le Berger récompensé* de François Boucher, *Couple avant l'embarquement à Cythère* de Jean-Baptiste Le Prince ou encore *Le Colin-Maillard* de Jean-Honoré Fragonard. Le plafond de cette même pièce est décoré de caissons polygonaux. Le sol du vestibule et de la cage d'escalier conserve ses carreaux céramiques à motifs floraux.

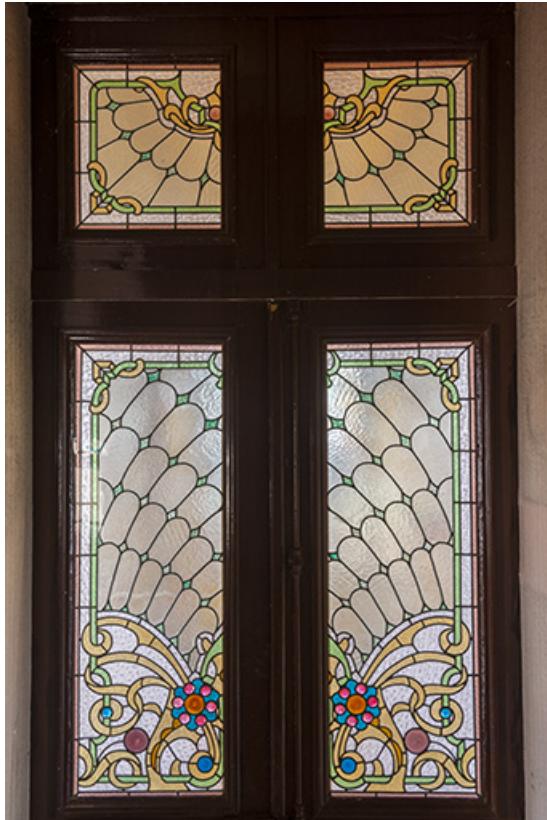
N° de l'illustration : 20187000623NUC4A

Porte du vestibule donnant sur la cage d'escalier, vitrail de style Art Nouveau.

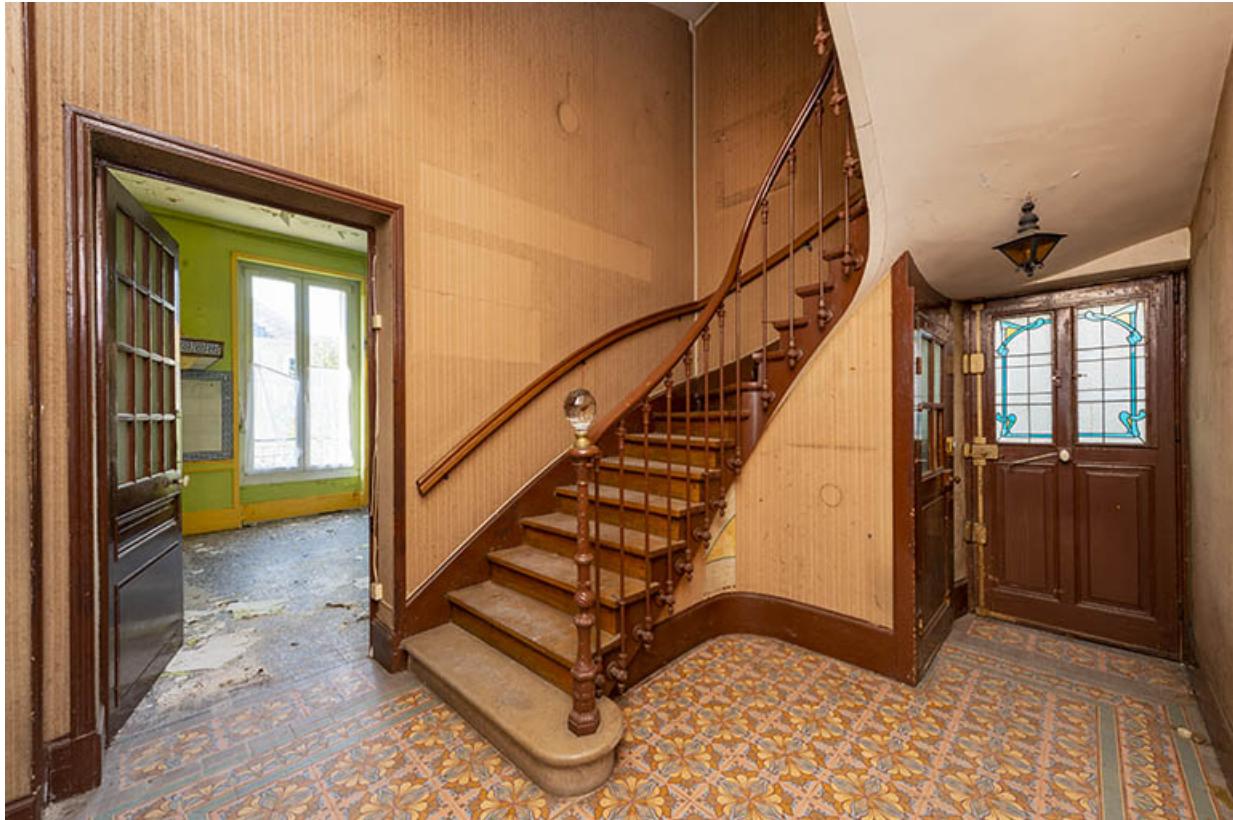
N° de l'illustration : 20187000637NUC4A

Rez-de-chaussée, escalier.

Escaliers : escalier dans-œuvre, escalier tournant à retours avec jour

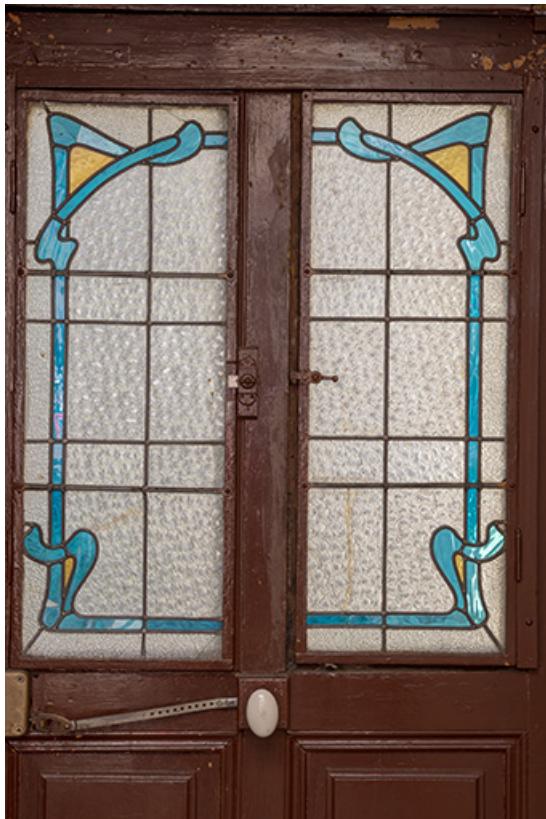
N° de l'illustration : 20187000622NUC4A

Porte de la cage d'escalier donnant sur le jardin, vitrail de style Art Nouveau.
70, Scey-sur-Saône-et-Saint-Albin, 1 chemin des Vignes

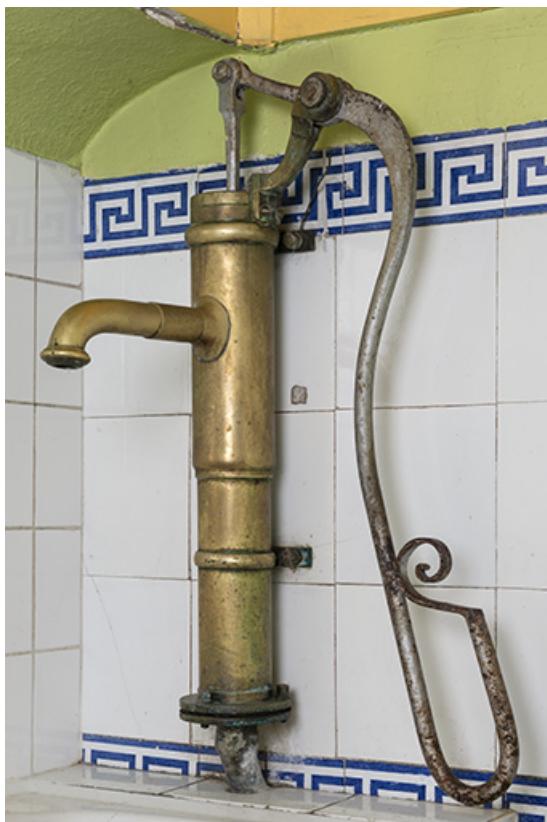
N° de l'illustration : 20187000624NUC4A

Rez-de-chaussée, cuisine, pompe à main.

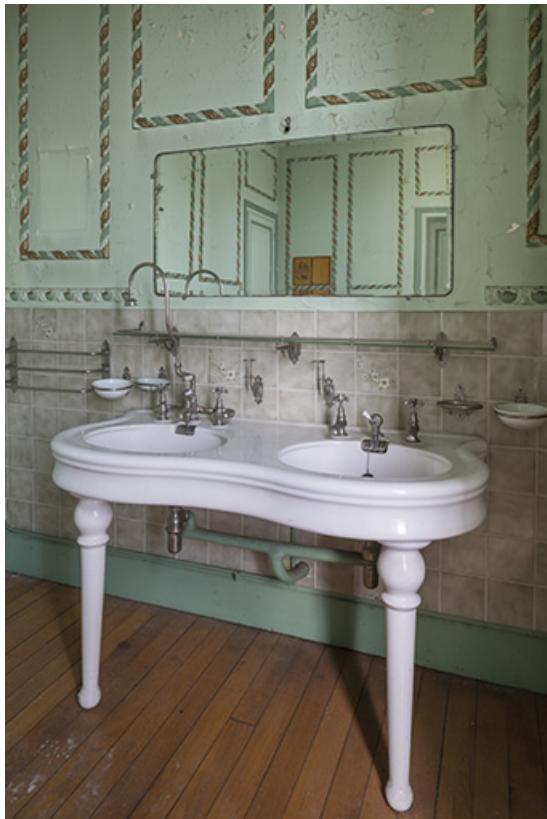
N° de l'illustration : 20187000629NUC4A

Premier étage, salle d'eau, lavabo à double vasque.
70, Scey-sur-Saône-et-Saint-Albin, 1 chemin des Vignes

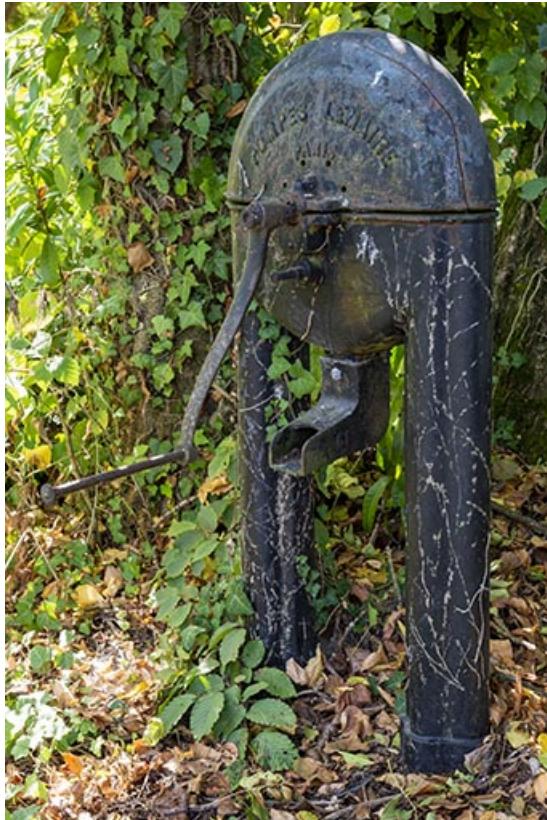
N° de l'illustration : 20187000643NUC4A

Pompe à godets (modèle Lemaire) dans le jardin.
70, Scey-sur-Saône-et-Saint-Albin, 1 chemin des Vignes

Dans le jardin subsiste une pompe à godets (modèle Lemaire).
