MAISON 1 CHEMIN DES VIGNES, PUIS MUSÉE DU COSTUME

Bourgogne-Franche-Comté, Haute-Saône
Scey-sur-Saône-et-Saint-Albin
1 chemin des Vignes

Dossier IA70001049 réalisé en 2018

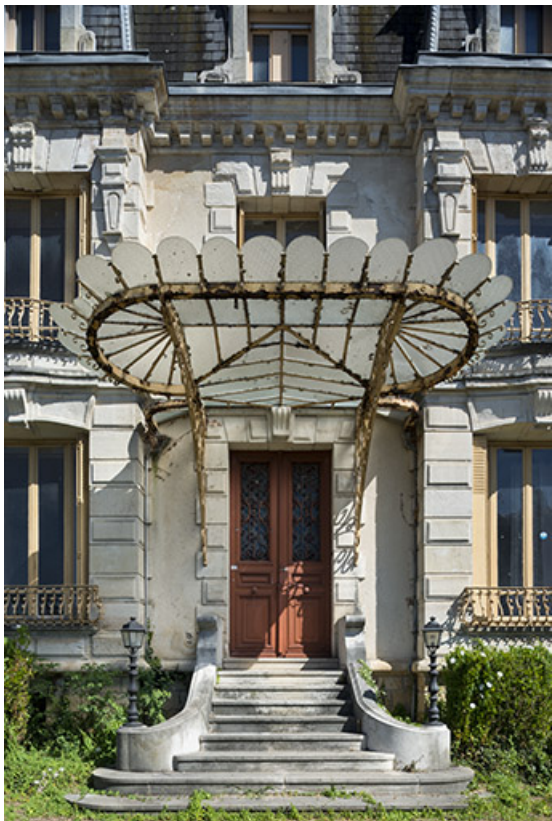
Porte d'entrée principale surmontée d'une marquise, vue de face.

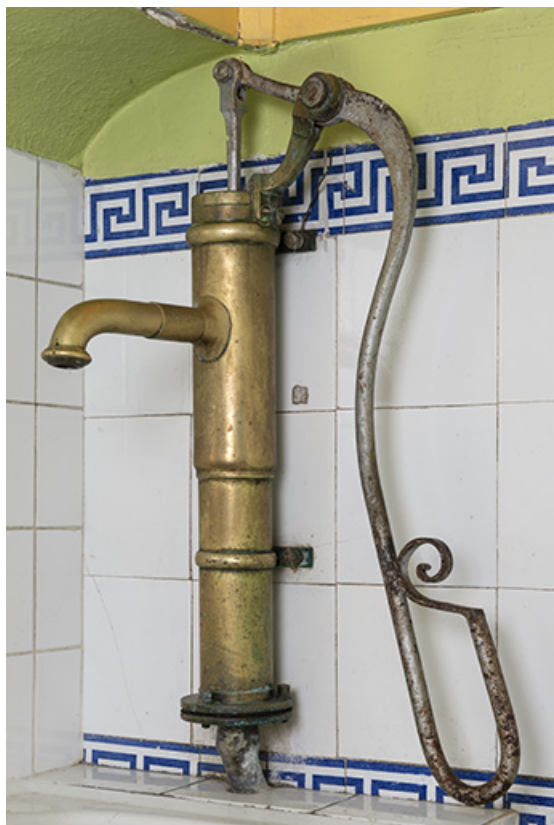
Rez-de-chaussée, cuisine, pompe à main.
