# BÂTIMENT ADMINISTRATIF D'ENTREPRISE DIT BUREAUX CENTRAUX ET MAISON D'ADMINISTRATION, ACTUELLEMENT CENTRE CULTUREL DIT LES ATELIERS DU JOUR

Bourgogne-Franche-Comté, Saône-et-Loire  
Montceau-les-Mines  
52-56 quai Jules Chagot

Dossier IA71000063 réalisé en 1998 revu en 2011

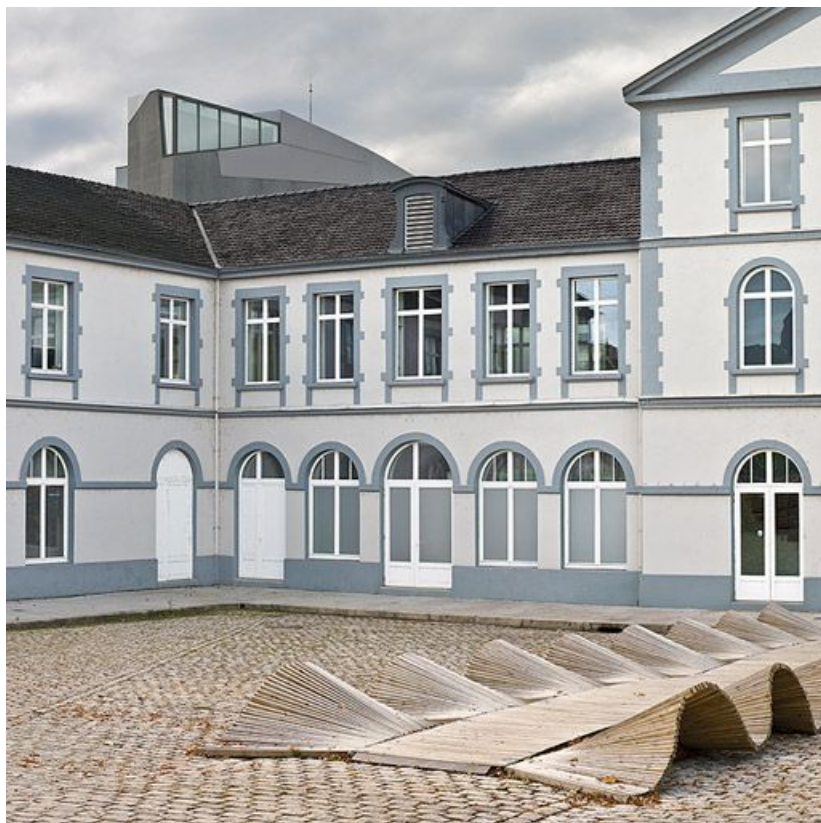
N° de l'illustration : 20107100676NUC4A

**Vue extérieure : détail de la façade.**

Les bureaux et ateliers centraux de 1847 sont en brique enduite, tous les autres sont en moellon de calcaire enduit. Ces bâtiments sont couverts en tuile mécanique, sauf la maison d'administration, en ardoise. Les bureaux et ateliers centraux, de plan régulier en H, d'élévation ordonnancée, se composent d'un pavillon central (orné d'un fronton sur chaque façade et d'horloges), de deux ailes latérales, deux ailes latérales en retour d'équerre sur la façade antérieure prolongées de deux pavillons. L'aile en retour d'équerre subsistante sur la façade postérieure (gauche) est prolongée par l'ancien atelier de réparation remaniée (les murs pignons sont devenus des murs gouttereaux), puis par les anciens magasins n°3 & 4. La maison d'administration, d'élévation ordonnancée, se compose du bâtiment construit vers 1829 formant un corps central, transformé en 1879 avec l'adjonction de deux pavillons latéraux et d'un ressaut formant pavillon central. Tous ces bâtiments sont dotés d'un étage carré et couverts de toits à longs pans, à l'exception du corps central des ateliers et bureaux centraux (deux étages carrés) et des deux pavillons latéraux (toits en pavillon) ainsi que des pavillons latéraux de la maison d'administration (deux étages carrés, toits en pavillon).

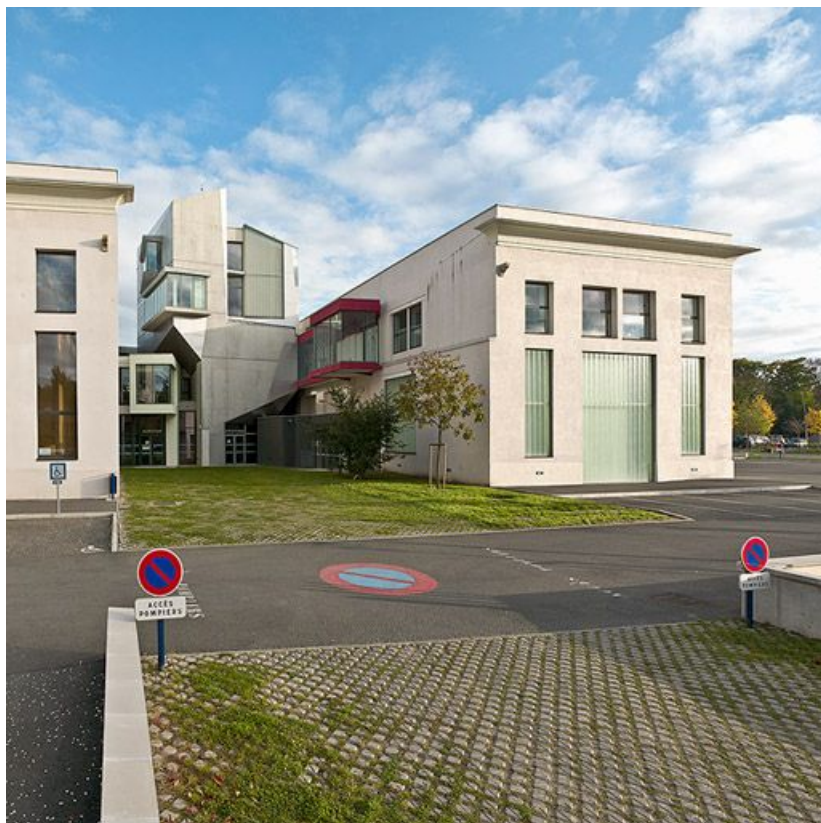
N° de l'illustration : 20107100680NUC4A

**Vue extérieure, façade postérieure.**

Vers 1829 la Compagnie des Mines de Blanzky fixa son siège au lieu dit Le Montceau. De cette première installation seule la maison d'administration, modifiée en 1879, subsiste. Dès 1846-47 furent édifiés les ateliers et bureaux centraux, dont les ailes en retour d'équerre sur la façade postérieure furent prolongées en 1865 et 1866 par un atelier de réparation (aile gauche) et par un atelier d'ajustage (aile droite, détruit) suivant les plans de l'architecte dijonnais Jean-Philippe Suisse, et au début des années 1870 par les magasins n°3 & 4 (aile gauche). L'aile en retour d'équerre sur la façade antérieure fut prolongée durant la première moitié du 20e siècle. On procéda à la surélévation d'un niveau des ailes latérales du corps central vers 1876 puis des ailes en retour d'équerre sur la façade antérieure entre 1900 et 1920. La communauté urbaine Le Creusot Montceau a acquis ces bâtiments en 1999. En 2000, d'importants travaux de restructuration confiés aux architectes Laurent Chochon et Laurent Pierre ont débuté. En avril 2009, le nouveau complexe culturel, Les Ateliers du Jour, a été inauguré. Il abrite aujourd'hui, notamment, un conservatoire de musique à rayonnement communal, une médiathèque et une maison des pratiques Artistiques Amateurs.

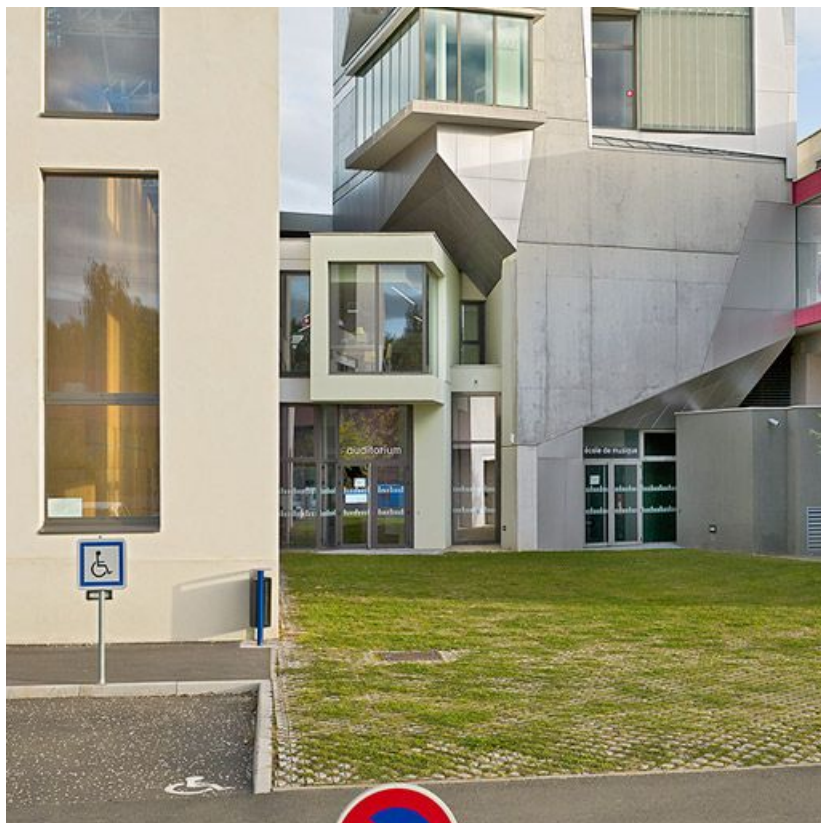
N° de l'illustration : 20107100679NUC4A

**Vue extérieure, façade postérieure.**
