USINES DE POTERIE DU PONT-DES-VERNES

Bourgogne-Franche-Comté, Saône-et-Loire Pouilloux le Pont-des-Vernes

Dossier IA71000135 réalisé en 1999 revu en 2012

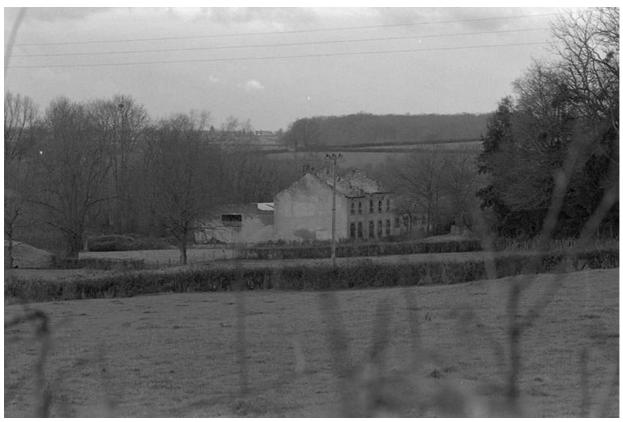
N° de l'illustration : 19997100847Z

Bâtiment comprenant un logement de l'usine "du haut" ainsi que la boulangerie coopérative "La Prudence", façade postérieure.

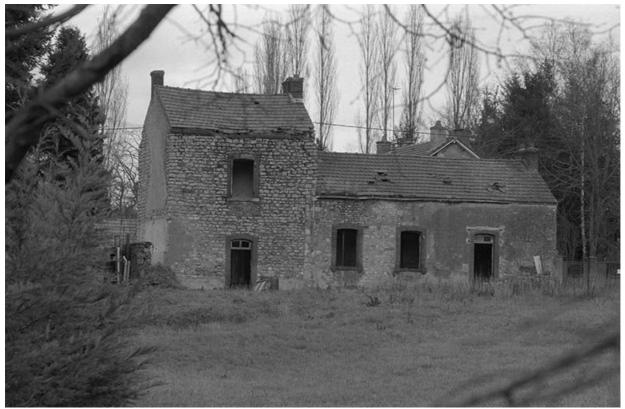
N° de l'illustration : 19997100904Z

Bâtiments en ruine de l'usine "du Haut", comprenant des fours et des ateliers de fabrication (tours...), vus depuis l'est.

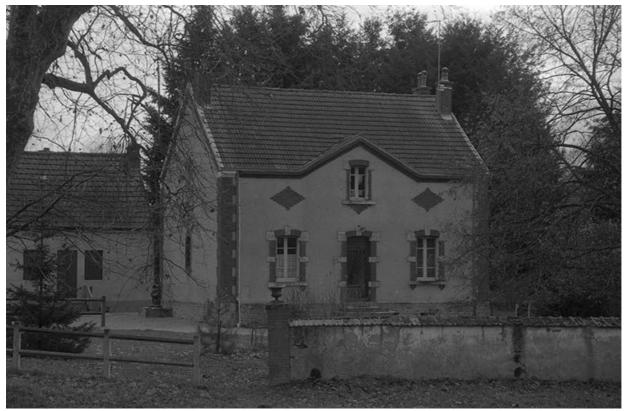
N° de l'illustration : 19997100905Z

Les bureaux de l'ancienne usine "du Bas", façade antérieure.

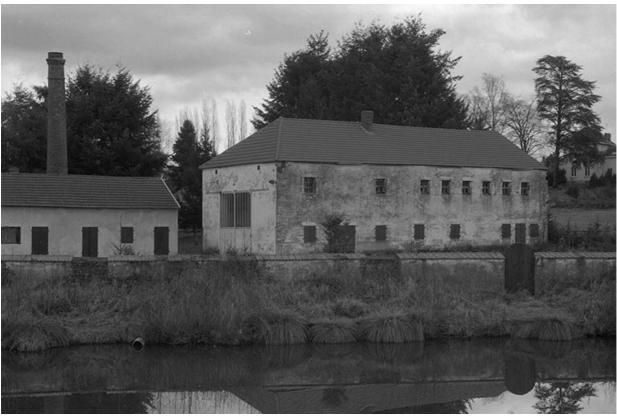
N° de l'illustration : 19997100906Z

A gauche, remise, garage, dépôt de terre et cheminée ; à droite bâtiment comprenant un four (détruit) et des ateliers de production (tours...) de l'usine "du Bas", vus depuis l'ouest.
