## FERME

Bourgogne-Franche-Comté, Saône-et-Loire  
La Villeneuve  
22 Voie Romaine

Dossier IA71000305 réalisé en 2001 revu en  
2002

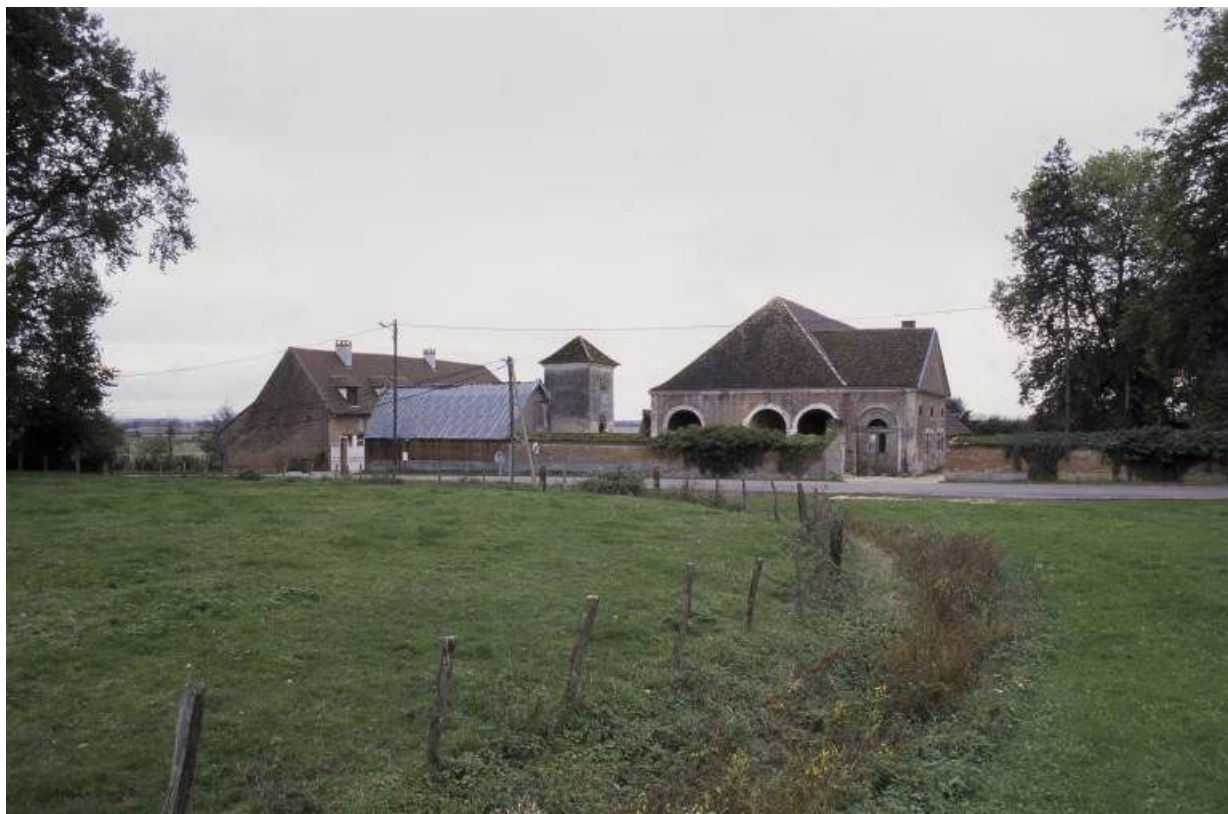
N° de l'illustration : 20017100953ZA

**Vue d'ensemble.**

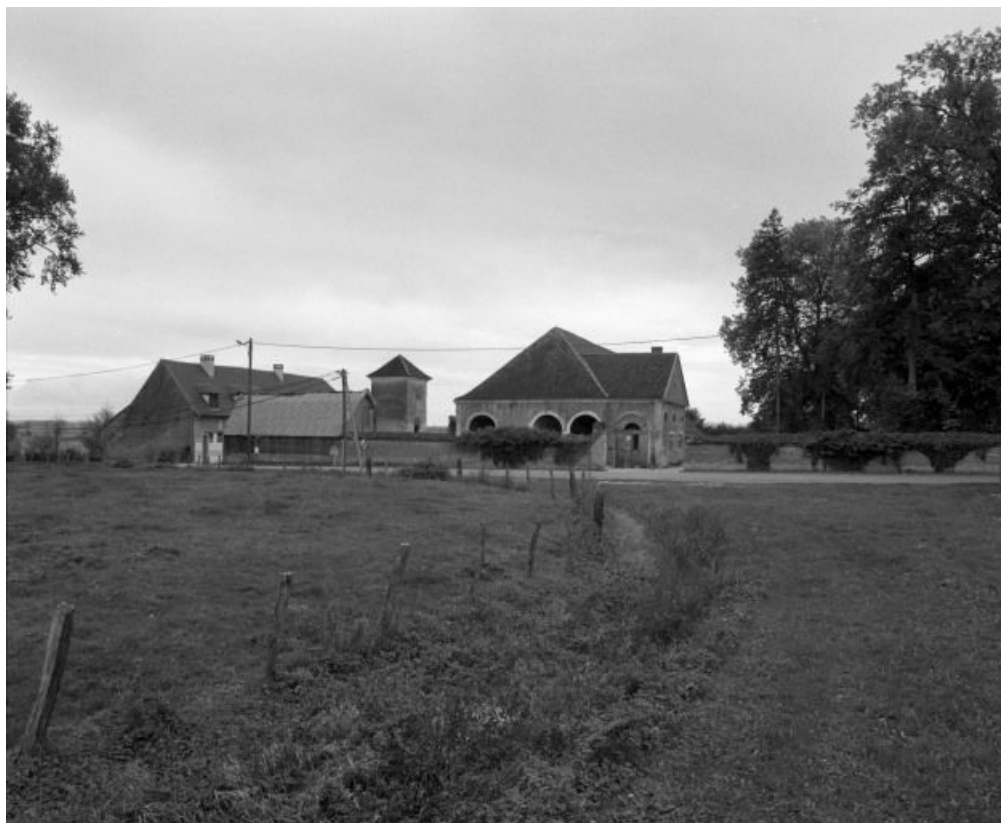
N° de l'illustration : 20017100952X

**Vue d'ensemble.**

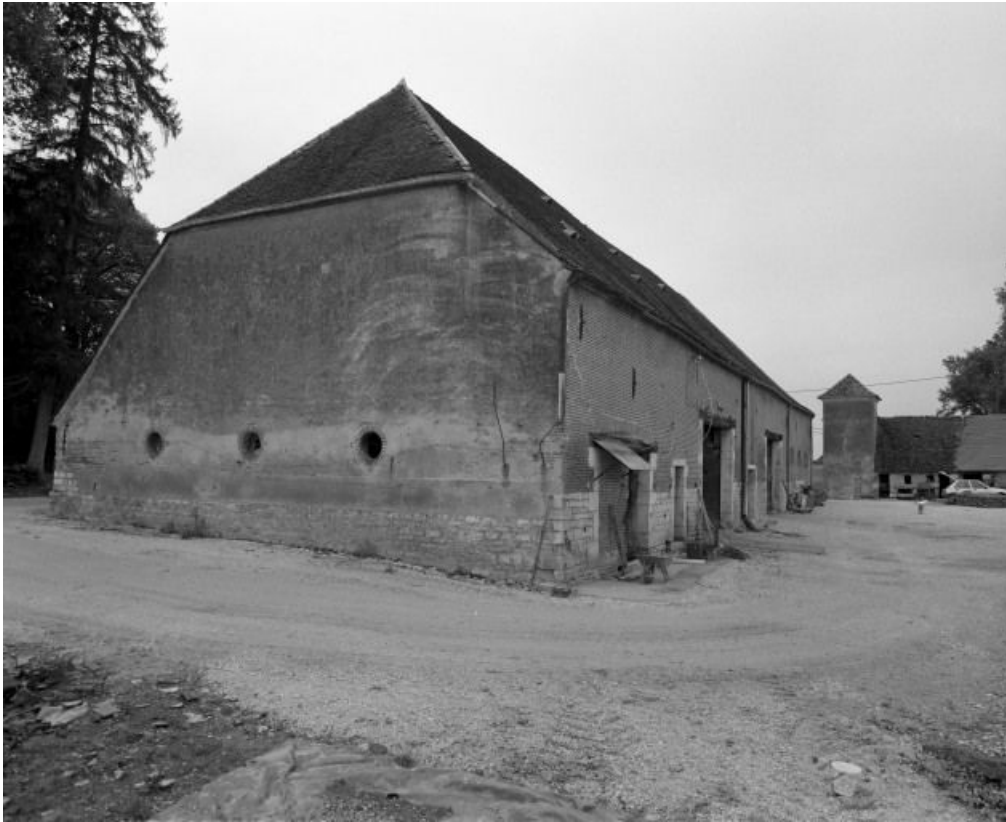
N° de l'illustration : 20017100958X

**Elévations sud et est du grand bâtiment de dépendances.**
