## FERME

Bourgogne-Franche-Comté, Saône-et-Loire  
Clux

Dossier IA71000317 réalisé en 2001 revu en  
2002

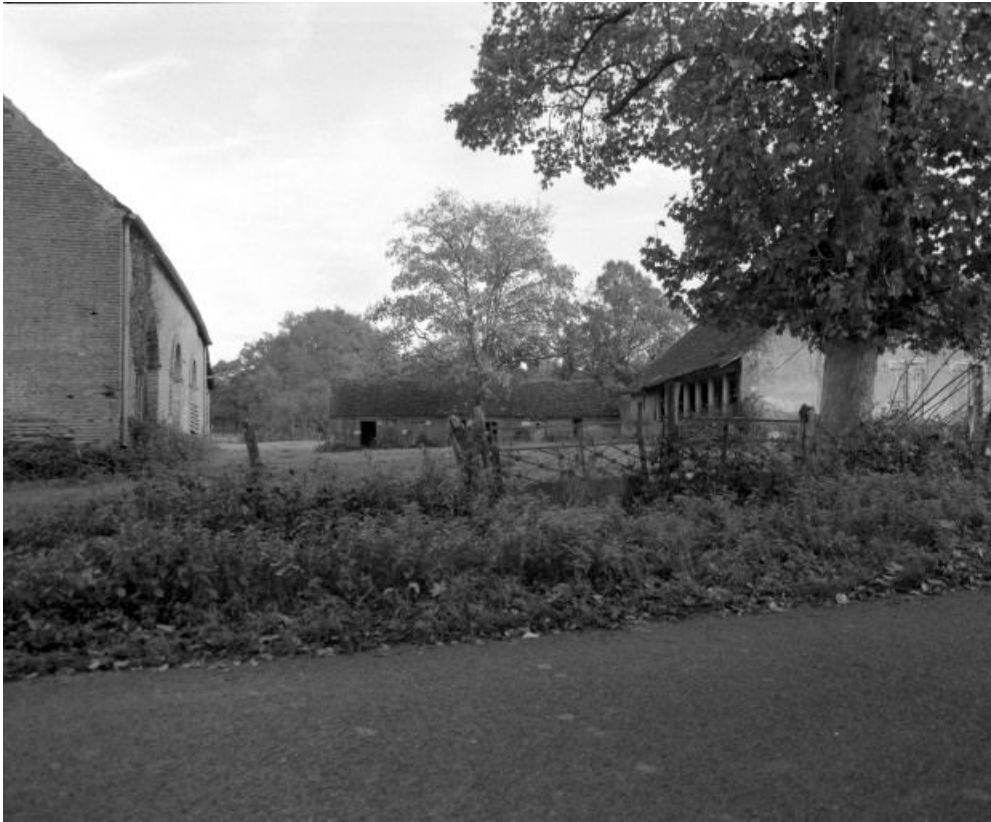
N° de l'illustration : 20017101337X

**Vue d'ensemble.**

Ferme dont les trois bâtiments bordent une cour ouvrant sur la route. À droite la maison d'habitation, couverte d'un toit à demi-croupes, comprend le logis et les dépendances domestiques au rez-de-chaussée et un vaste grenier dans le comble ; en façade, une galerie à piliers octogonaux en pierre de taille abrite, à gauche, l'escalier en bois d'accès au grenier. Le comble est éclairé par deux petites lucarnes sur le versant postérieur du toit et des oculi dans les murs-pignons. La maison est en brique enduite, l'encadrement d'un certain nombre de ses ouvertures est en pierre de taille. Le grand bâtiment de dépendances qui lui fait face ouvre sur la cour par trois portes charretières en plein-cintre ; il est bâti en brique apparente et couvert en tuile mécanique. L'élévation postérieure a été refaite en aggloméré. Au fond de la cour un petit bâtiment bas et allongé abritait le poulailler et la porcherie.

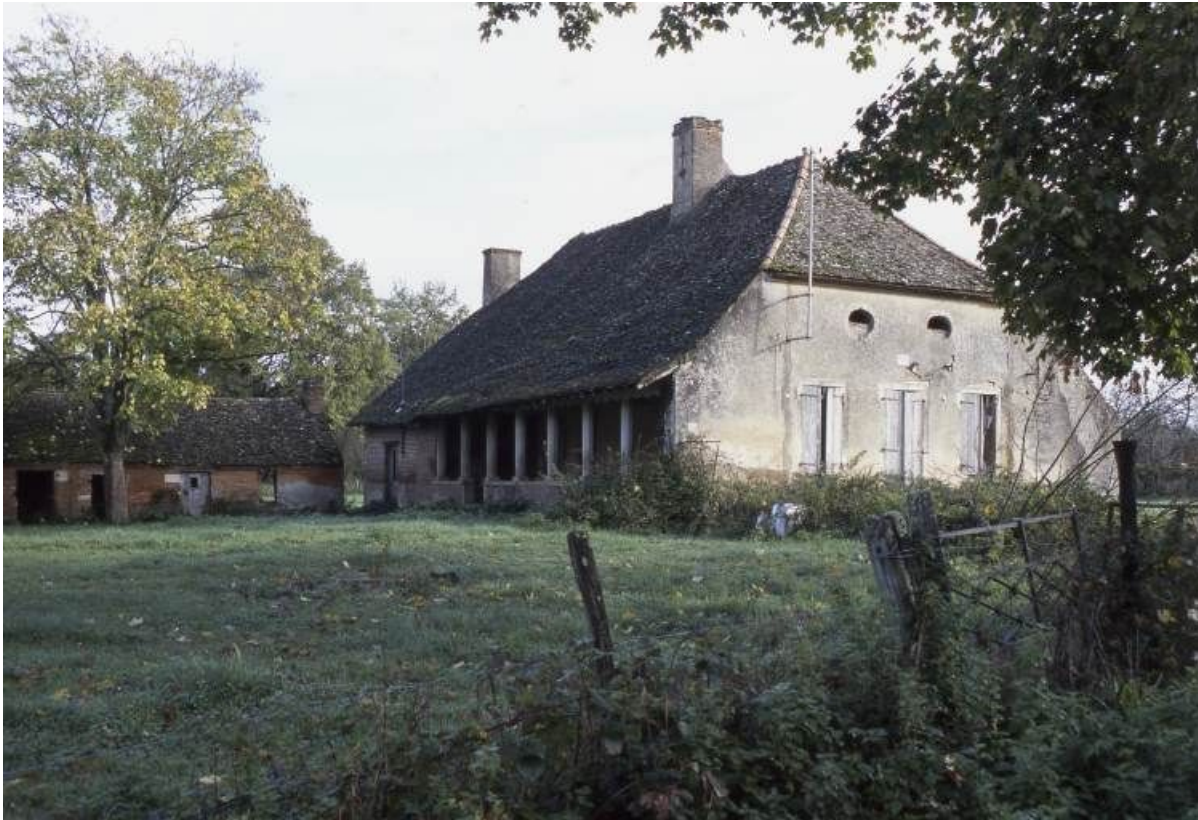
N° de l'illustration : 20017101335ZA

**Logis : façade et élévation droite.**

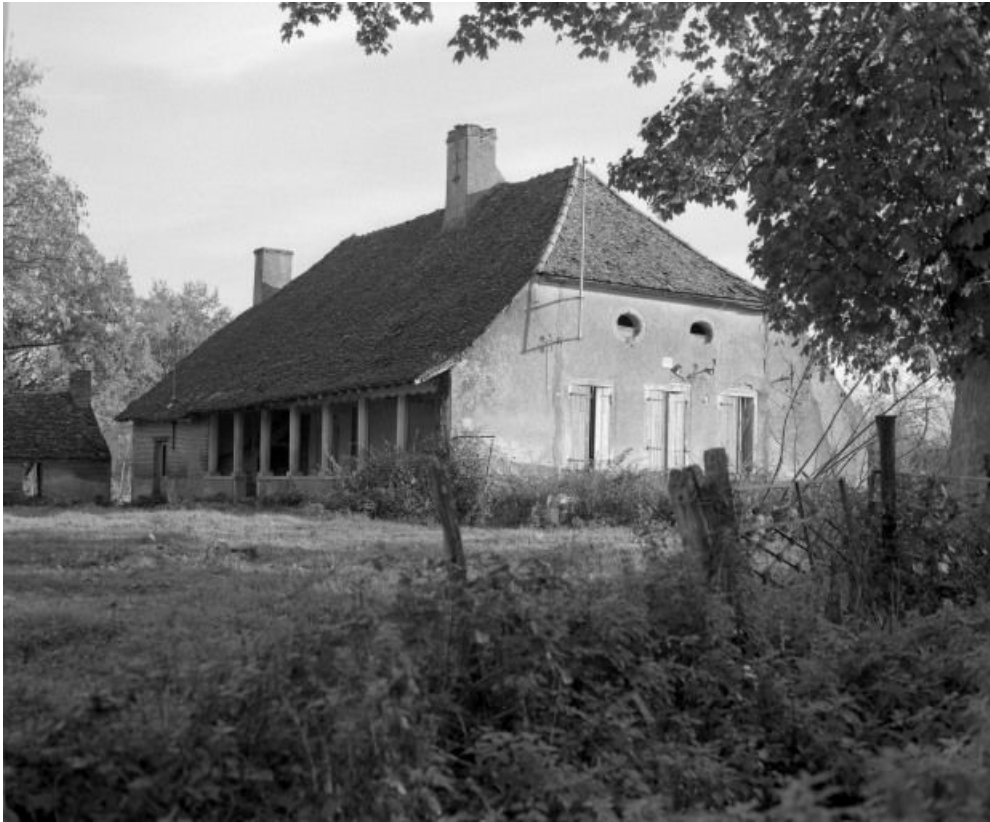
N° de l'illustration : 20017101334X

**Logis : façade et élévation droite.**

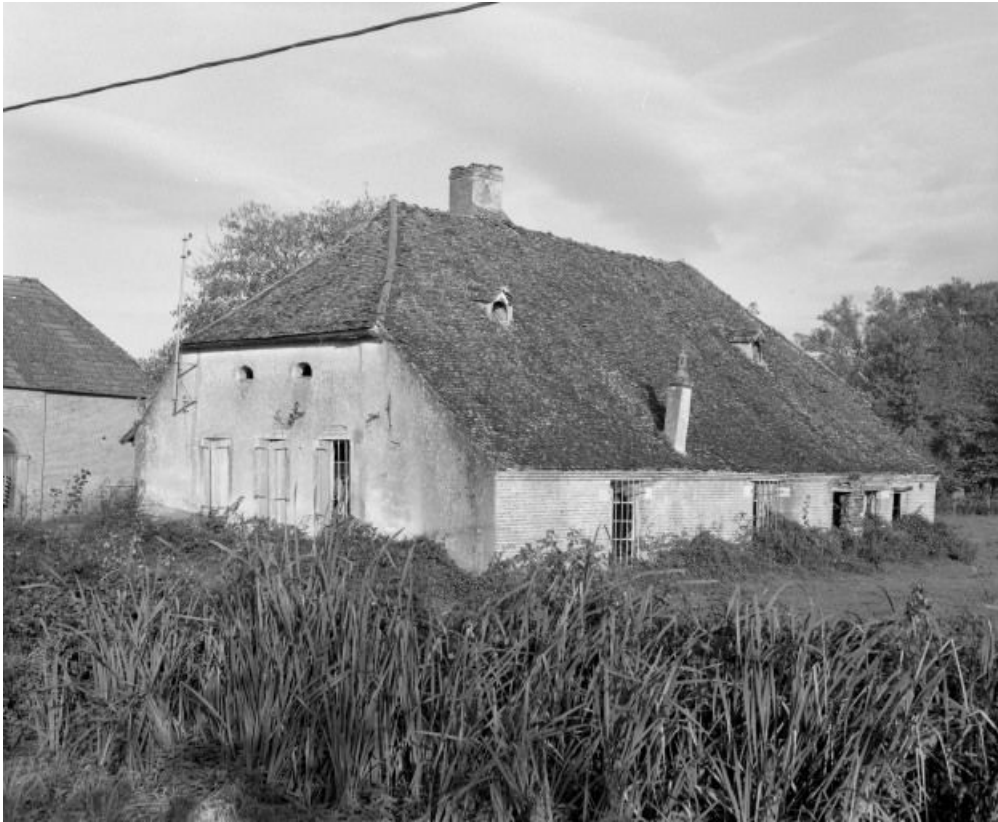
N° de l'illustration : 20017101336X

**Logis : élévations droite et postérieure.**

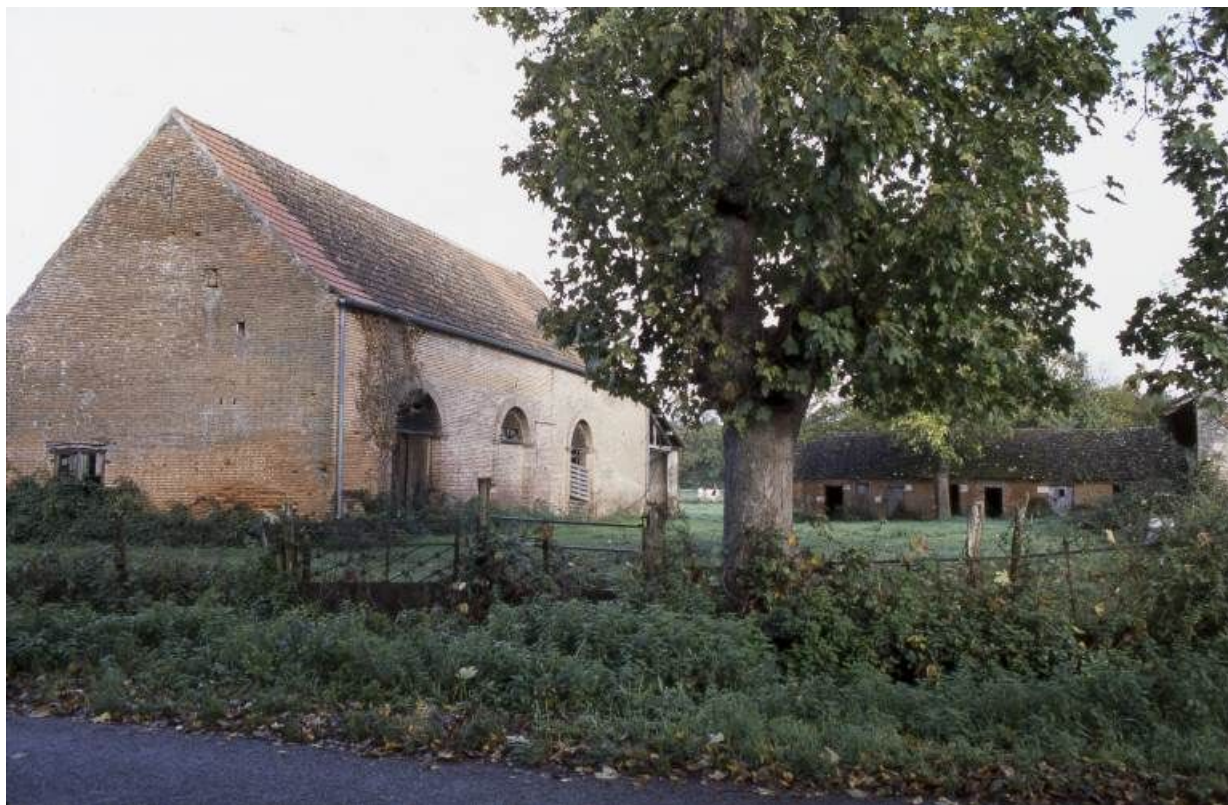
N° de l'illustration : 20017101339ZA

**Grand bâtiment de dépendances.**

La maison et le petit bâtiment du fond de la cour datent probablement du 18<sup>e</sup> siècle ; le grand bâtiment de dépendances situé en face de l'habitation pourrait être une construction du début du 19<sup>e</sup> siècle.

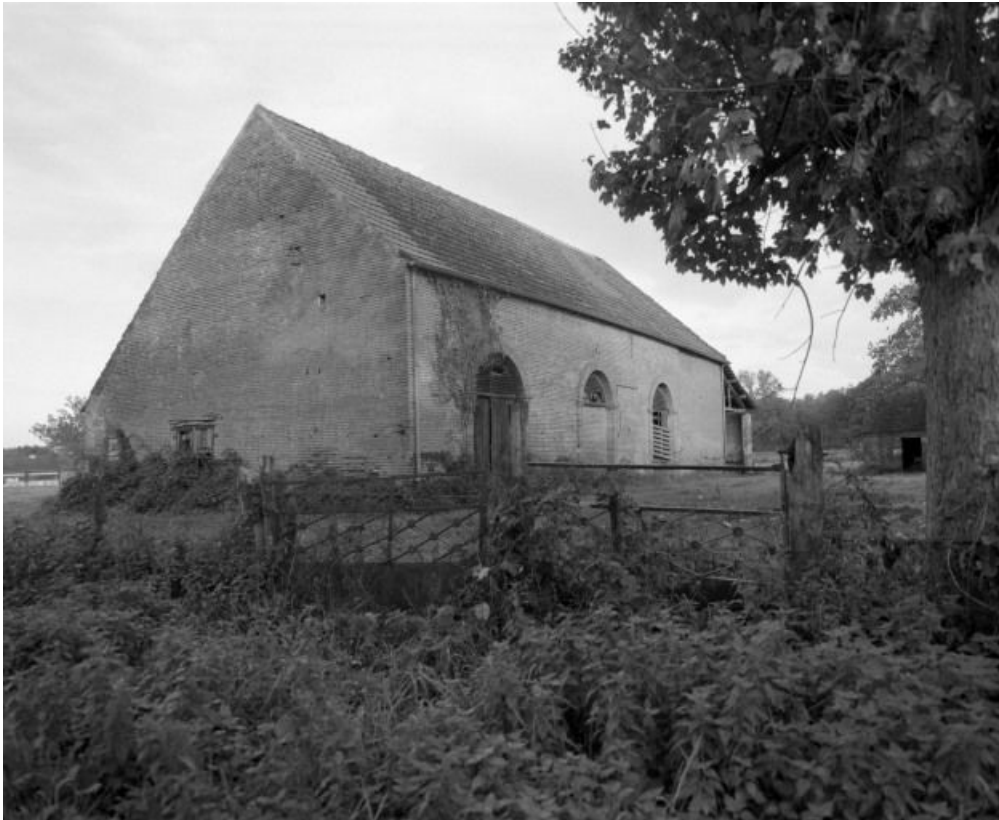
N° de l'illustration : 20017101338X

**Grand bâtiment de dépendances.**
