FERME

Bourgogne-Franche-Comté, Saône-et-Loire
Clux

Dossier IA71000317 réalisé en 2001 revu en
2002

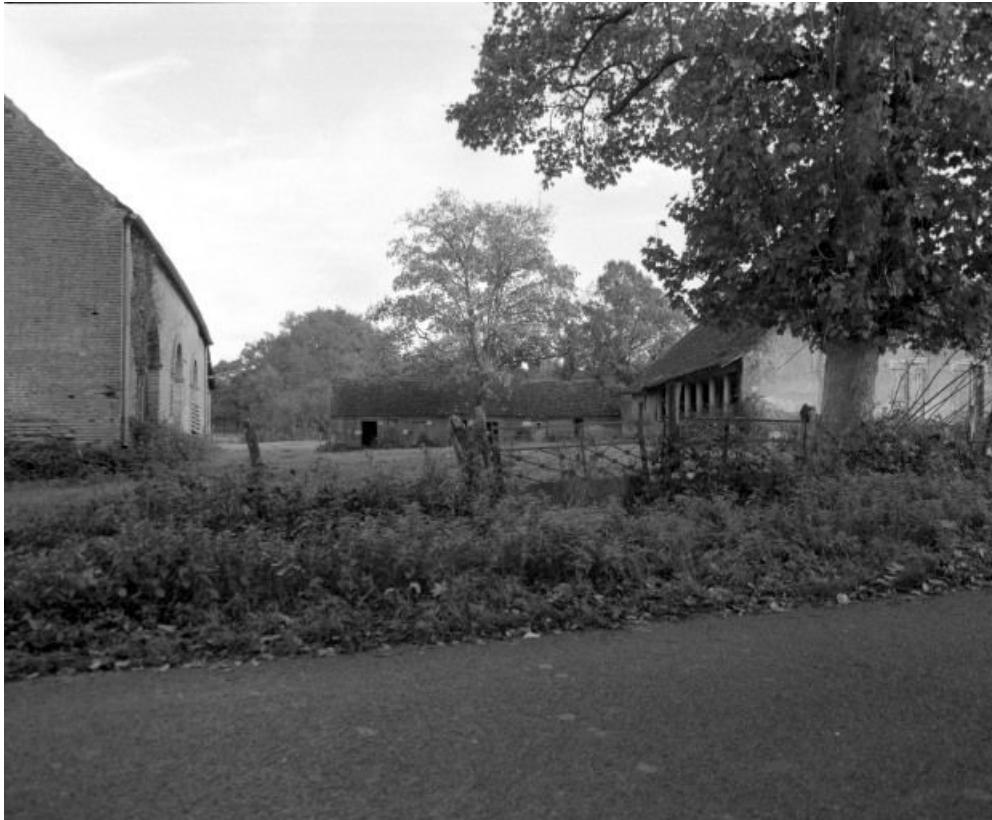
N° de l'illustration : 20017101337X

Vue d'ensemble.

Ferme dont les trois bâtiment bordent une cour ouvrant sur la route. A droite la maison d'habitation, couverte d'un toit à demi-croupes, comprend le logis et les dépendances domestiques au rez-de-chaussée et un vaste grenier dans le comble ; en façade, une galerie à piliers octogonaux en pierre de taille abrite, à gauche, l'escalier en bois d'accès au grenier. Le comble est éclairé par deux petites lucarnes sur le versant postérieur du toit et des oculi dans les murs-pignons. La maison est en brique enduite, l'encadrement d'un certain nombre de ses ouvertures est en pierre de taille. Le grand bâtiment de dépendances qui lui fait face ouvre sur la cour par trois portes charretières en plein-cintre ; il est bâti en brique apparente et couvert en tuile mécanique. L'élévation postérieure a été refaite en aggloméré. Au fond de la cour un petit bâtiment bas et allongé abritait le poulailler et la porcherie.

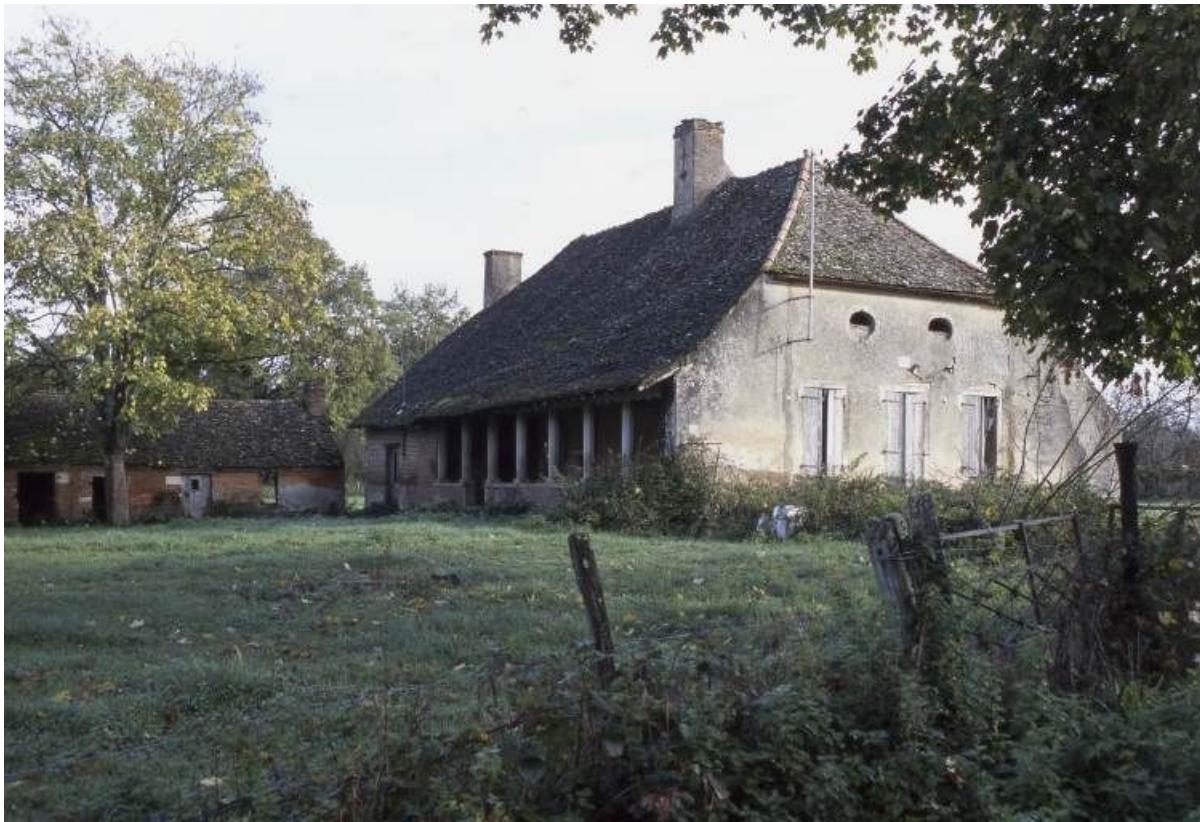
N° de l'illustration : 20017101335ZA

Logis : façade et élévation droite.

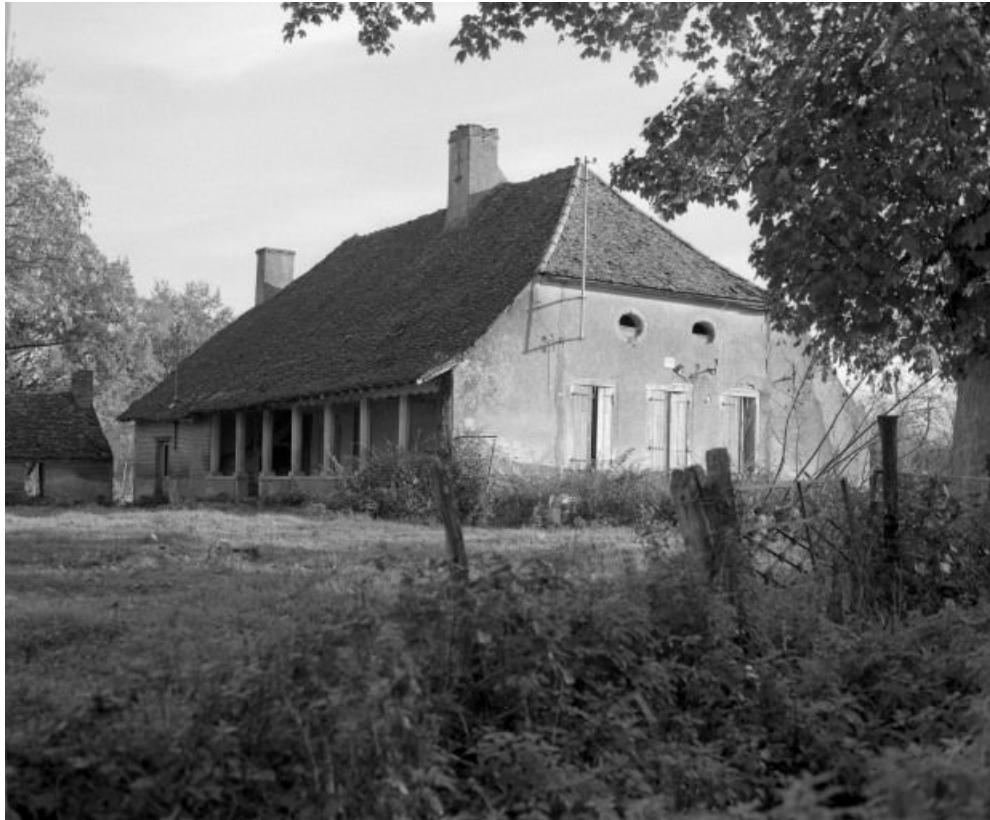
N° de l'illustration : 20017101334X

Logis : façade et élévation droite.

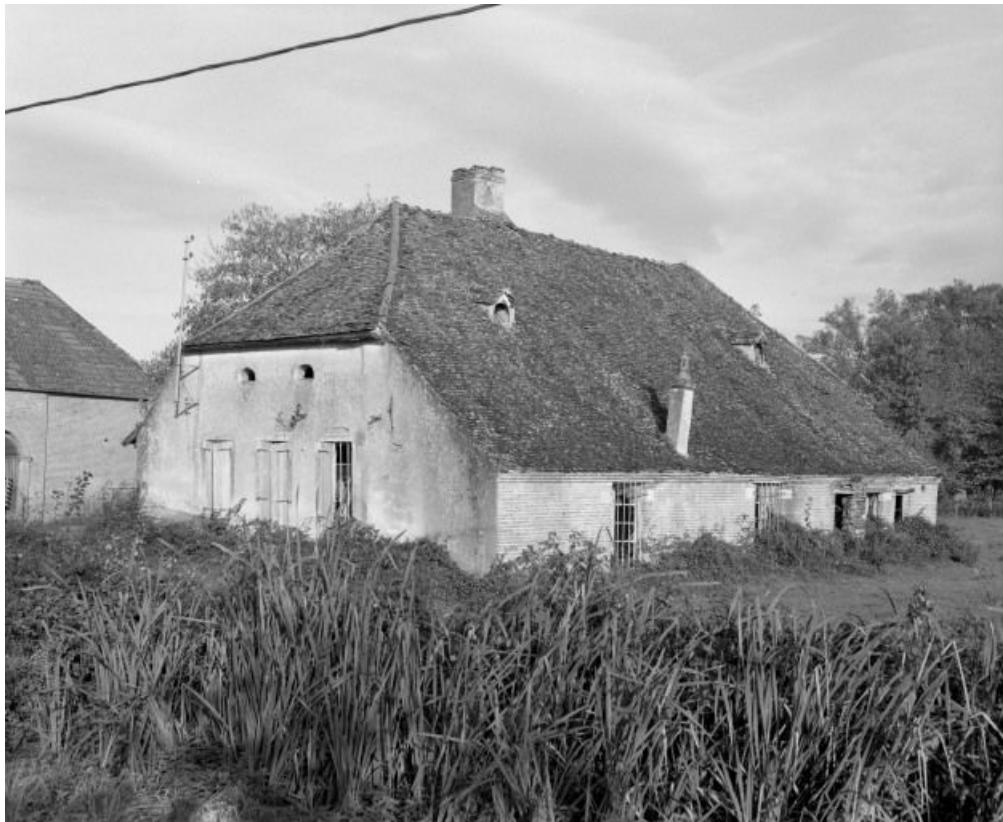
N° de l'illustration : 20017101336X

Logis : élévation droite et postérieure.

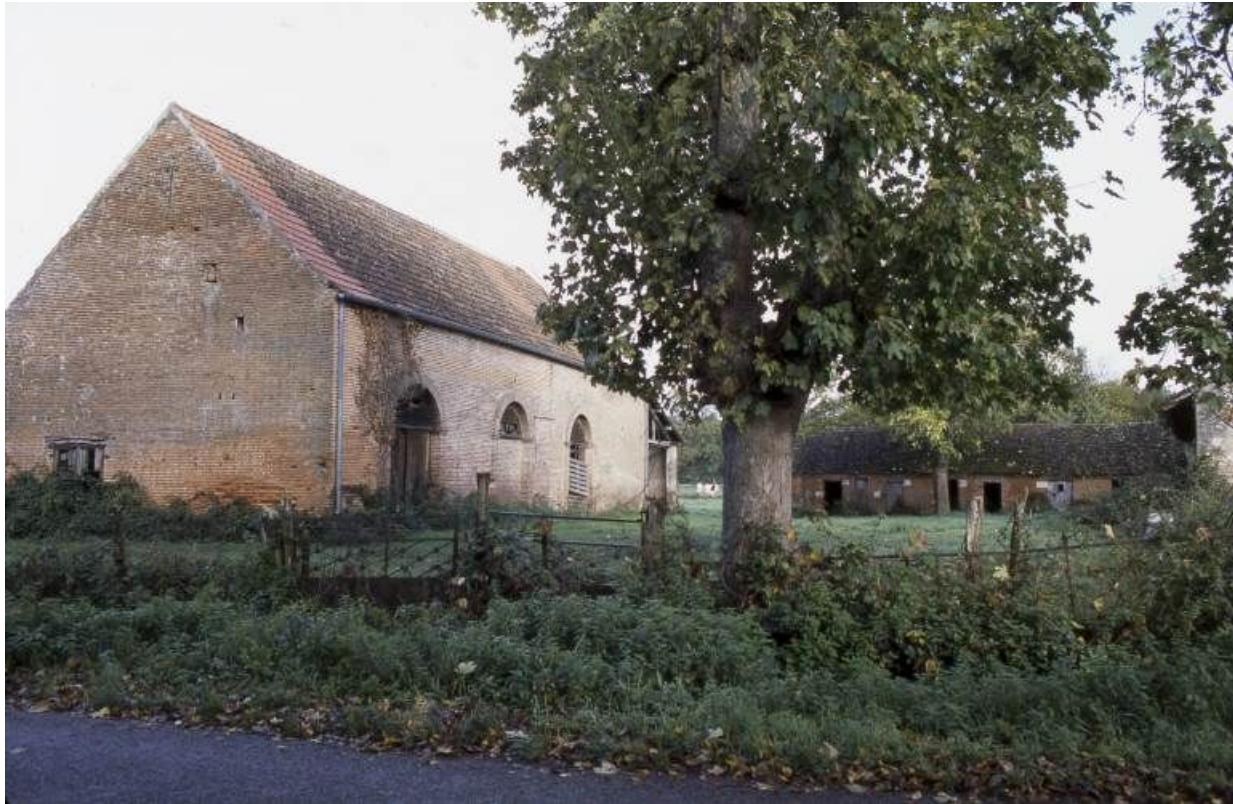
N° de l'illustration : 20017101339ZA

Grand bâtiment de dépendances.

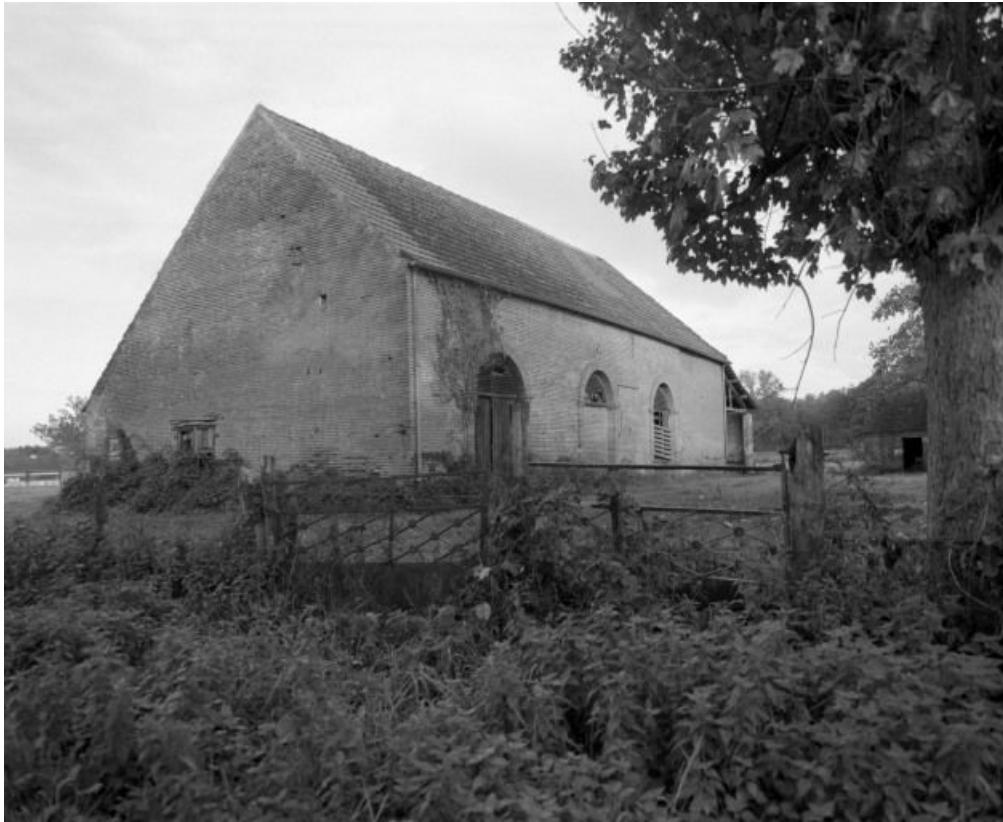
N° de l'illustration : 20017101338X

Grand bâtiment de dépendances.
