MAISON

Bourgogne-Franche-Comté, Saône-et-Loire
Verjux

Dossier IA71000322 réalisé en 2001 revu en
2002

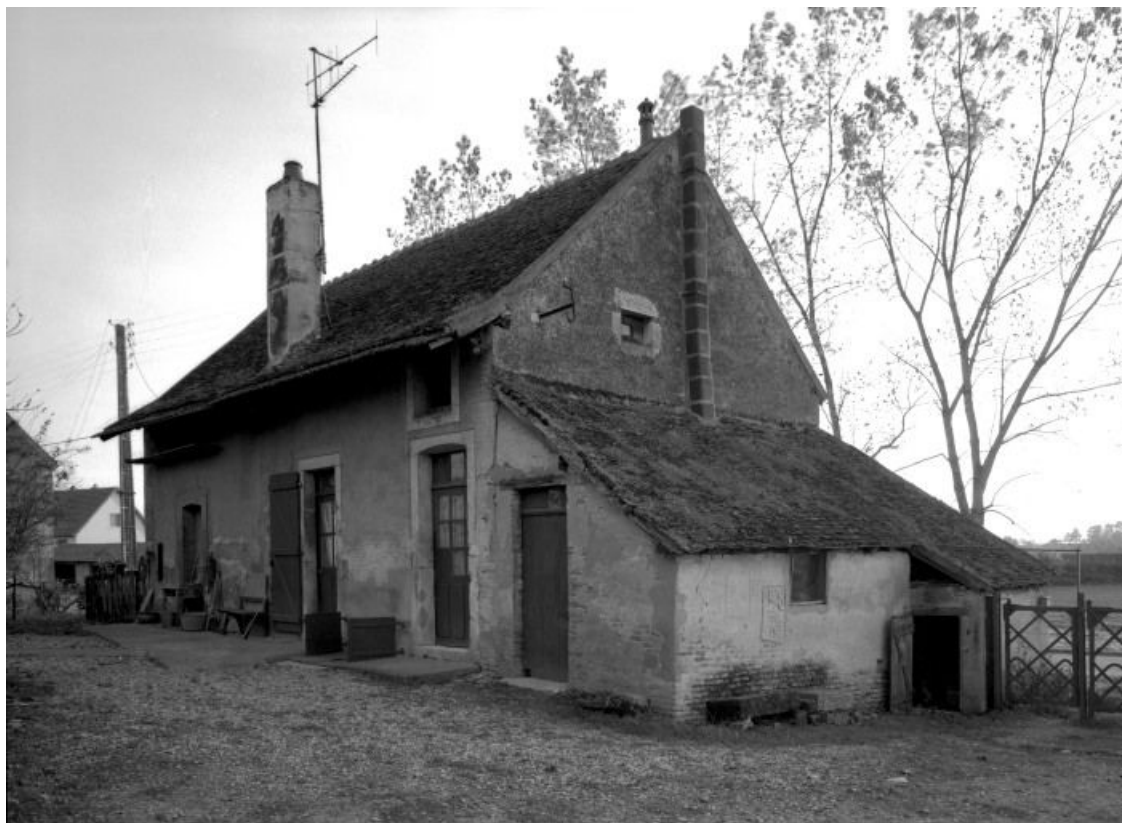
N° de l'illustration : 19867100240V

Vue d'ensemble.

La maison est située en bordure de la rue, à droite d'une cour de plan en L. Elle abrite un logis et une remise ; contre son mur-pignon droit s'appuie un corps en appentis où se situe le fournil. La porcherie se trouve dans une petite construction isolée couverte d'un toit à deux versants. L'encadrement des ouvertures du logis est en pierre de taille, celui de la porte de la remise en brique, les linteaux des autres dépendances en bois.
