## MAISON

Bourgogne-Franche-Comté, Saône-et-Loire  
Verjux

Dossier IA71000322 réalisé en 2001 revu en  
2002

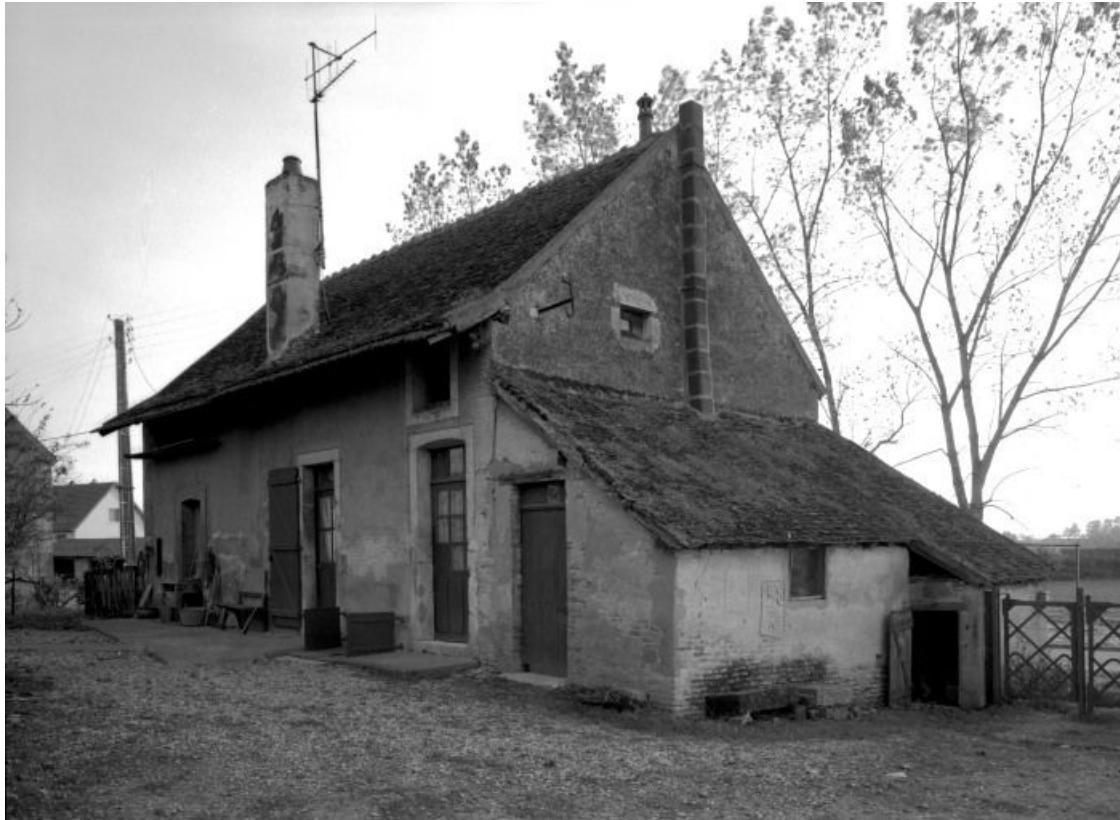
N° de l'illustration : 19867100240V

**Vue d'ensemble.**

La maison est située en bordure de la rue, à droite d'une cour de plan en L. Elle abrite un logis et une remise ; contre son mur-pignon droit s'appuie un corps en appentis où se situe le fournil. La porcherie se trouve dans une petite construction isolée couverte d'un toit à deux versants. L'encadrement des ouvertures du logis est en pierre de taille, celui de la porte de la remise en brique, les linteaux des autres dépendances en bois.
