ENSEMBLE DE TROIS CROIX DE CHEMIN

Bourgogne-Franche-Comté, Saône-et-Loire
Verjux

Dossier IA71000333 réalisé en 2001 revu en
2002

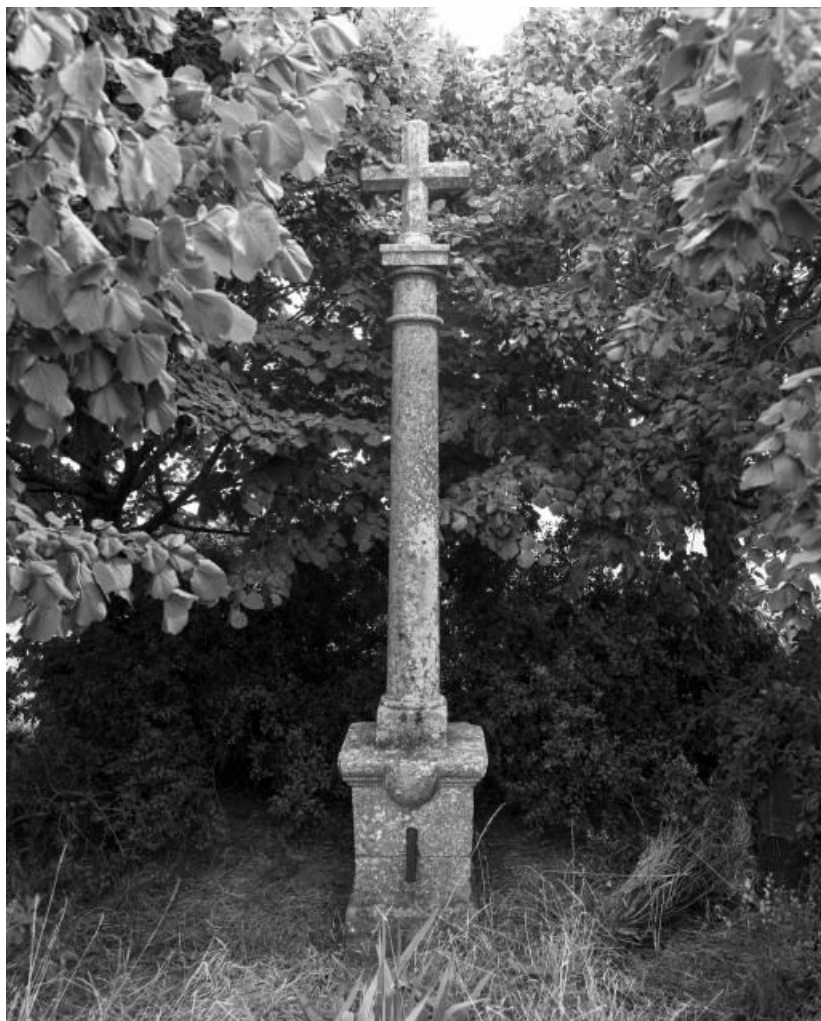
N° de l'illustration : 20017100881X

Première croix

Trois croix de chemin situées dans la commune, la croix Merlot (étudiée), au nord, la deuxième, au sud-ouest du cimetière, et la troisième, au sud-ouest du hameau de Mont, ont un piédestal identique à console antérieure sur la corniche. Le piédestal de la croix Merlot est surmonté d'un fut de section circulaire et d'une croix polygonale. Les autres croix ont le fut et la croix refaits en un calcaire différent du piédestal.

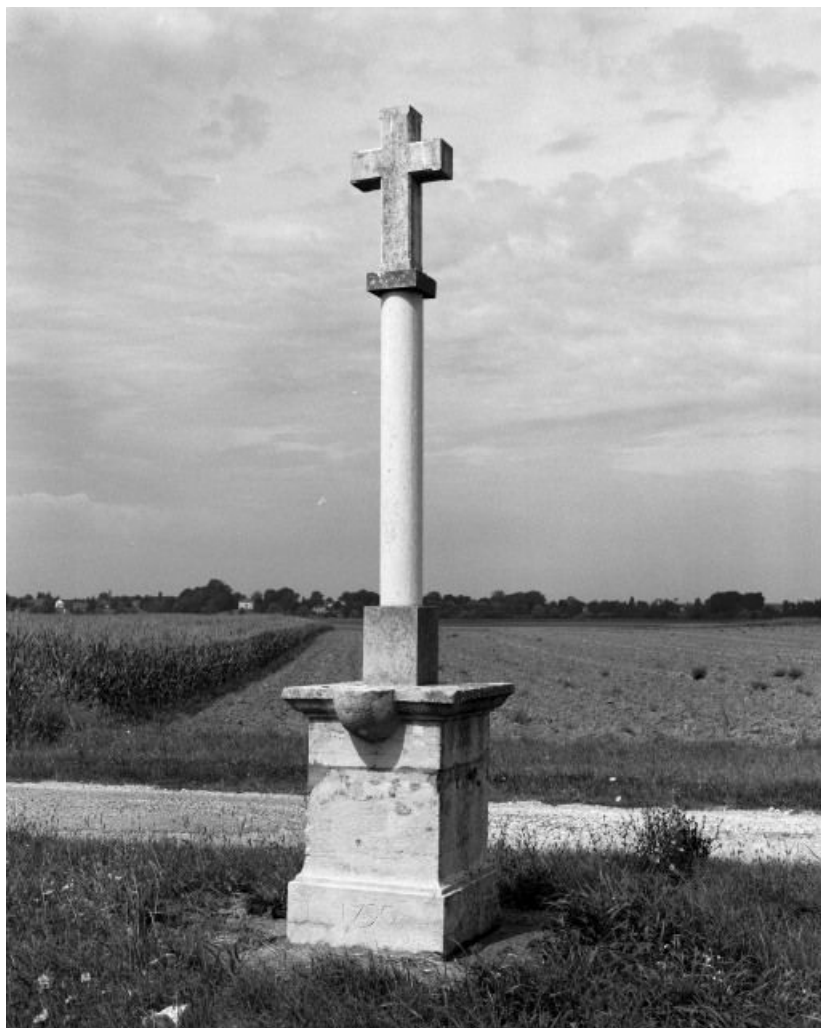
N° de l'illustration : 20017100879X

Deuxième croix

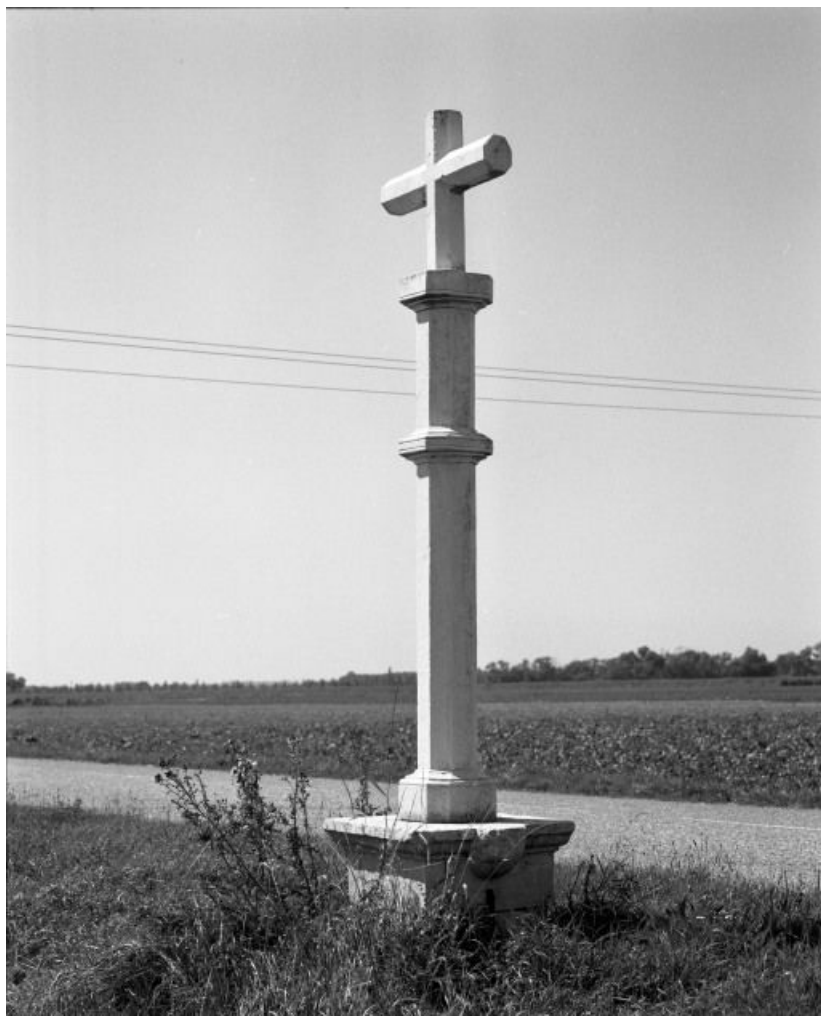
N° de l'illustration : 20017100880X

Troisième croix.
