ENSEMBLE DE TROIS CROIX DE CHEMIN

Bourgogne-Franche-Comté, Saône-et-Loire
Verjux

Dossier IA71000333 réalisé en 2001 revu en
2002

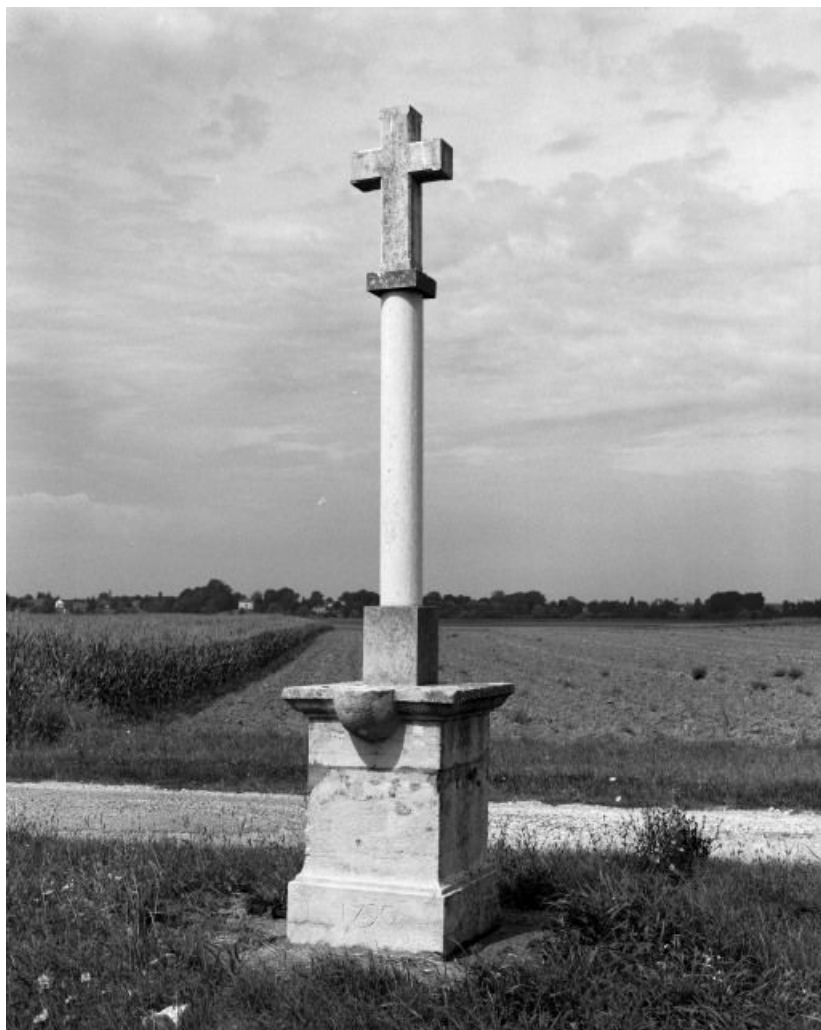
N° de l'illustration : 20017100879X

Deuxième croix
