## FERME

Bourgogne-Franche-Comté, Saône-et-Loire  
Gergy  
1ère ferme rue des Huiliers

Dossier IA71000360 réalisé en 1986 revu en  
2002

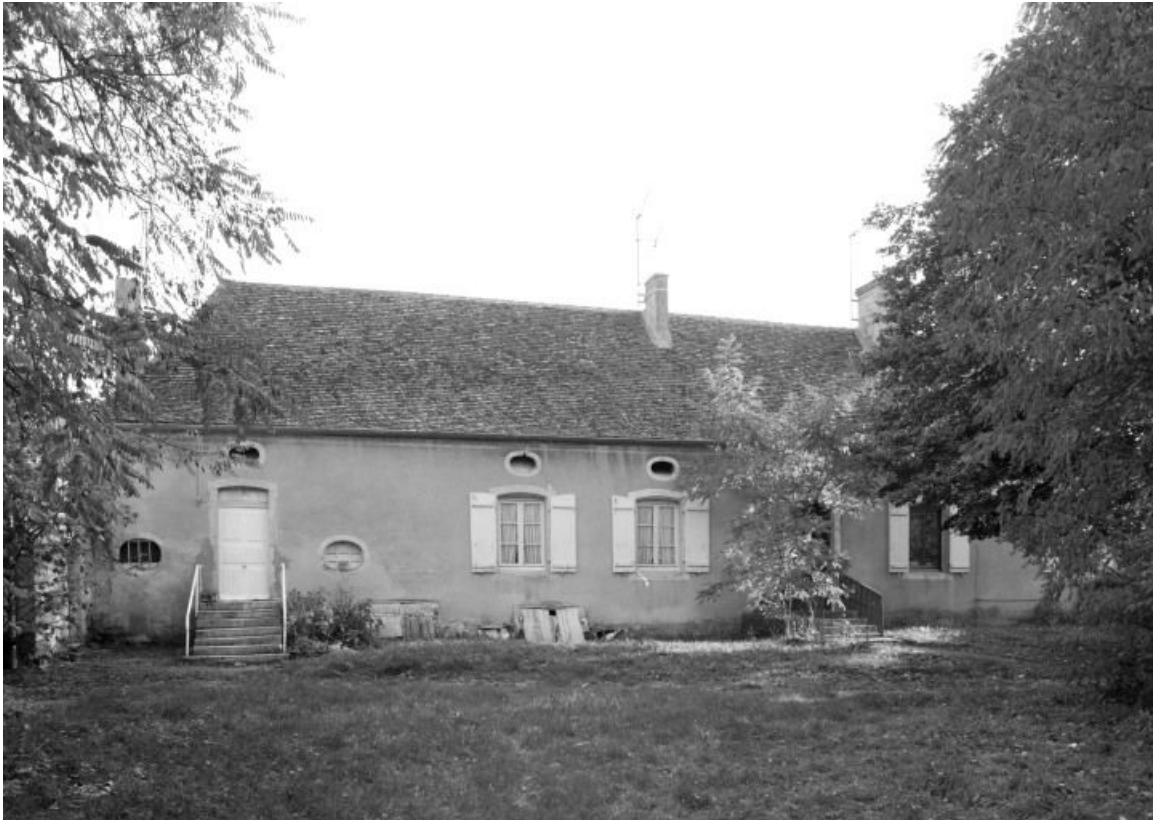
N° de l'illustration : 19867100221V

**Bâtiment d'habitation, façade antérieure sur cour**

Les bâtiments d'habitation et d'exploitation sont implantés de part et d'autre d'une cour fermée en bordure de rue. Au sud, le logis, de plan rectangulaire allongé, est construit en briques enduites, il se compose d'un rez-de-chaussée surélevé sur cave et d'un comble éclairé par des oculi ovales dans le surcroît ; les autres ouvertures ont un encadrement en pierre de taille à linteau délardé en arc segmentaire. Le colombier, de plan carré, est situé sur l'angle gauche, côté cour. Au nord, se trouve le bâtiment des dépendances, en pan-de-bois hourdé de brique enduit, les porcheries sont en retour d'équerre à droite. L'habitation est couverte d'un toit à croupes, les dépendances d'un toit à longs pans se prolongeant en auvent sur aisseliers côté cour et le colombier d'un toit en pavillon.

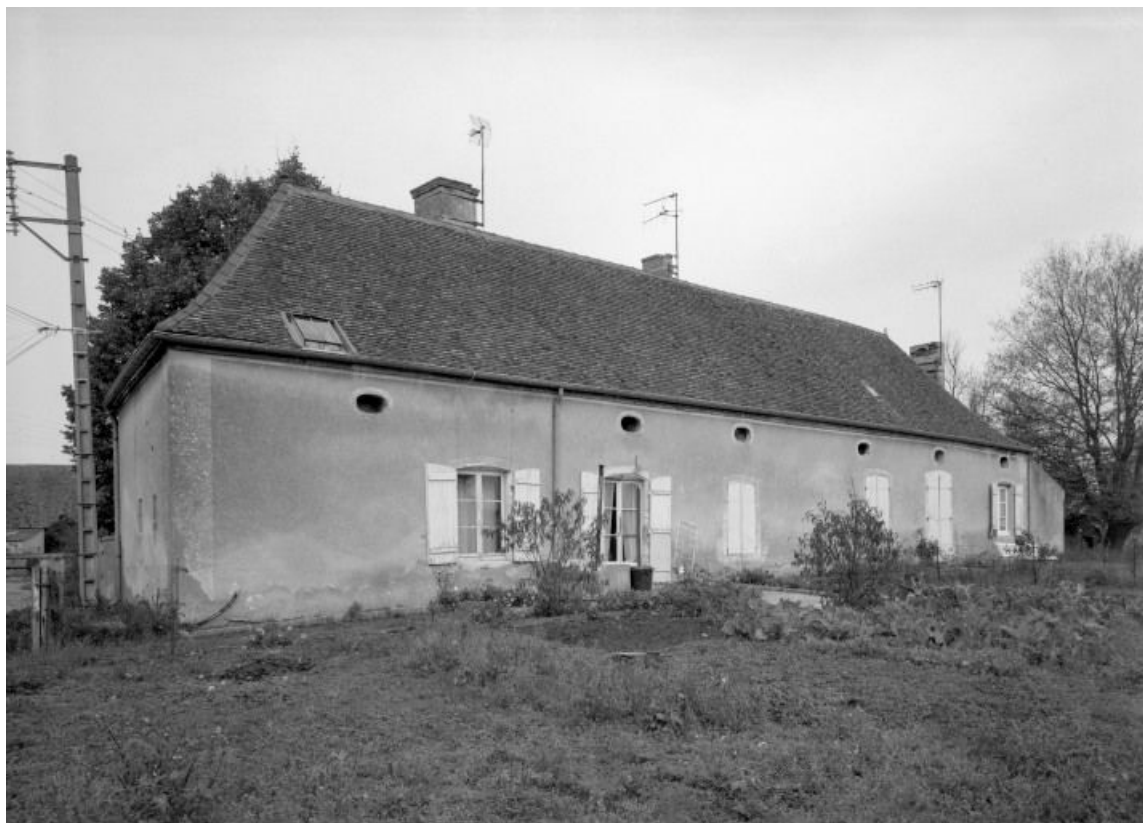
N° de l'illustration : 19867100222V

**Bâtiment d'habitation, façade postérieure**
