FERME

Bourgogne-Franche-Comté, Saône-et-Loire
Gergy
Osney

Dossier IA71000363 réalisé en 1986 revu en
2002

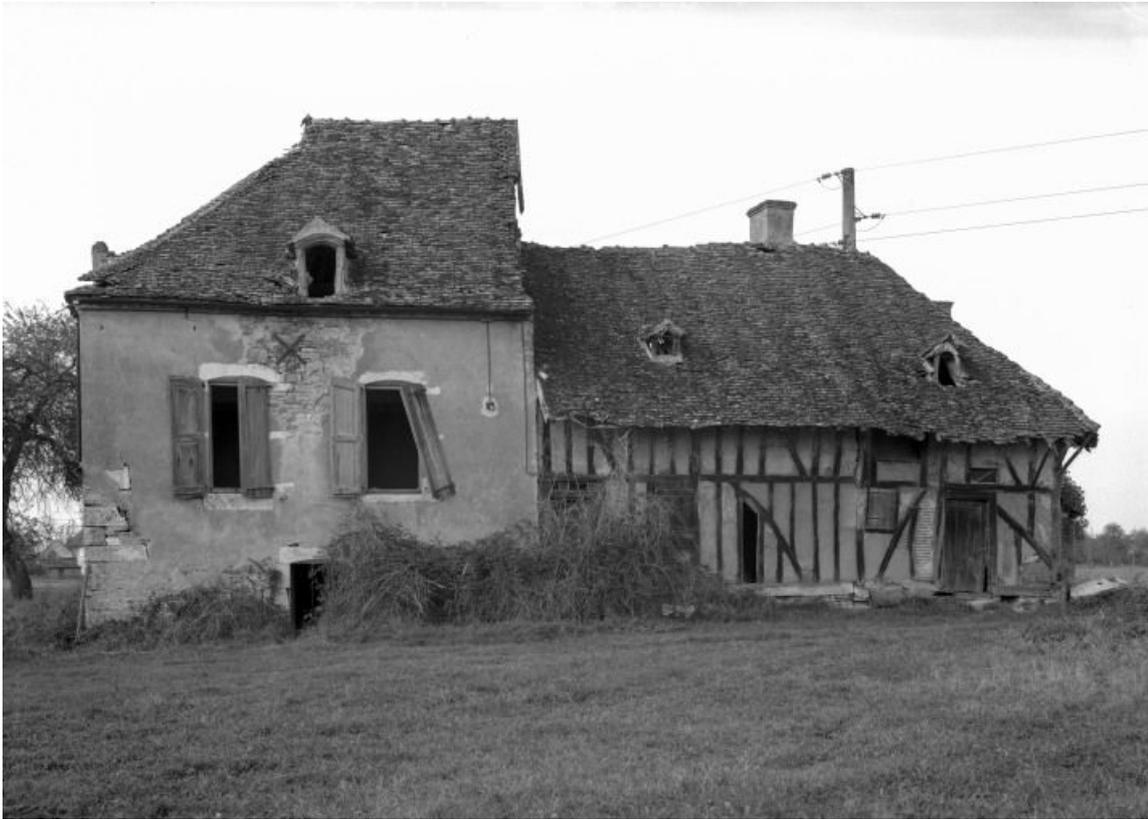
N° de l'illustration : 19867100228V

Logis, élévation sur cour

Ferme, en grande partie ruinée, composée de bâtiments séparés autour d'une cour ouverte. A l'ouest, le bâtiment d'habitation comprend un corps principal, de plan approximativement carré, en briques et moellons enduits, il est flanqué à droite et au même alignement d'un corps moins élevé en pans-de-bois hourdés de briques, de plan rectangulaire, abritant plusieurs pièces annexes du logis, et doublé à l'arrière d'une construction en appentis. Le corps principal, double en profondeur, abritait 4 pièces sur cellier et communiquait avec la salle commune de l'autre corps par un escalier à balustres en bois tourné. Cette salle, avec cheminée à manteau de bois, jouxte une chambre à four et donne à l'arrière sur une soullarde en appentis. Les ouvertures de la façade sur cour du corps principal ont un encadrement en pierre de taille et un linteau en arc segmentaire. Le bâtiment des dépendances très remanié et les porcheries sont situés au sud de la cour. Au nord se trouve une chapelle de plan rectangulaire construite en brique enduite, de même que les encadrements des ouvertures en léger ressaut ; la porte d'entrée est en arc segmentaire, les petites fenêtres en plein-cintre ; le sol est couvert d'un carrelage beige à bouchons noir. Le toit à deux versants de tuile plate est surmonté d'un campanile en charpente couvert d'un petit toit galbé à croupes en zinc.

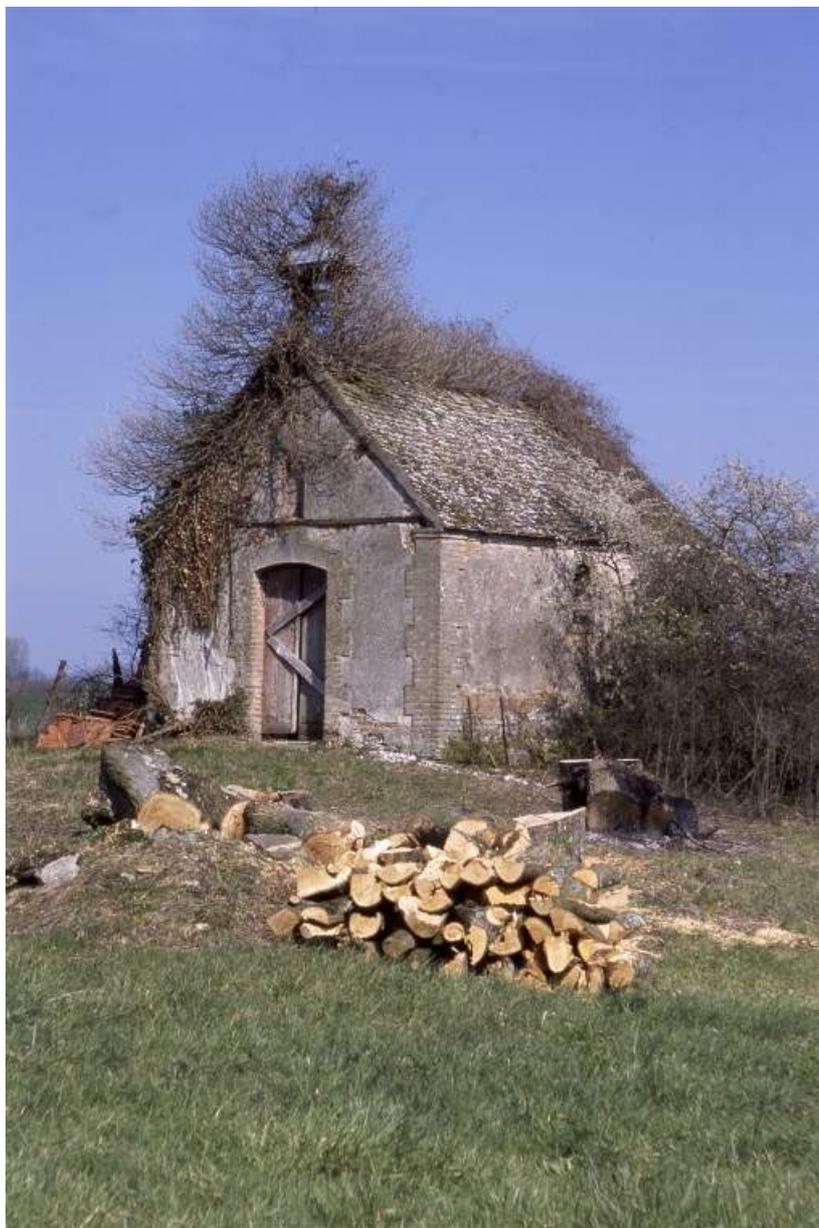
N° de l'illustration : 20027100251ZA

Chapelle.

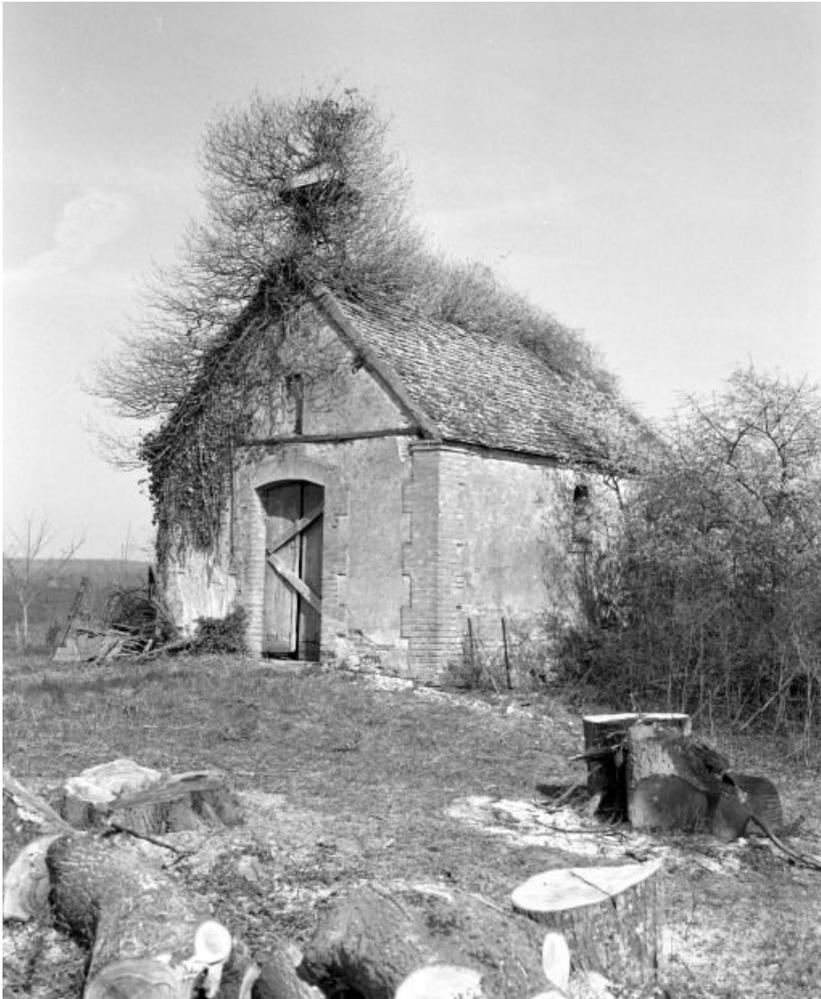
N° de l'illustration : 20027100250X

Chapelle
